# 窒素ガス分離装置における 信頼性向上の取組について

平成24年5月  
東京電力株式会社

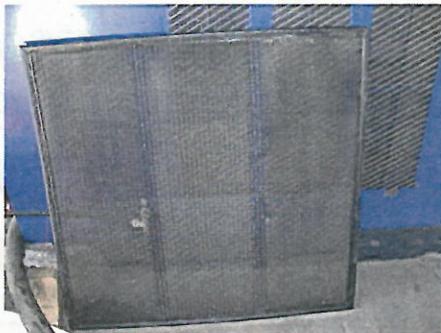
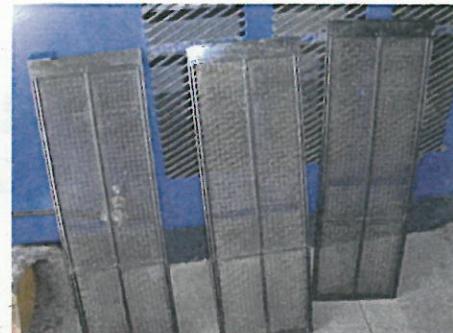
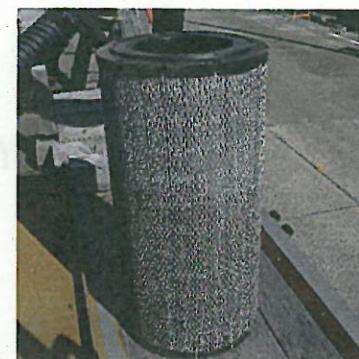
平成24年3月12日（月） 12時頃 トリップ確認

平成24年4月 7日（土） 17時頃 トリップ確認

◎PSA本体モニタにて「圧縮機故障」の表示を確認

◎圧縮機本体の警報表示画面にて「ファンモータ過電流」を確認

◎圧縮機の吸込みフィルタ、ダストフィルタの清掃を実施。

◎更に、3月29日に圧縮機の潤滑油の取替を実施し、その後3時間程度連続運転を行い、異常のないことを確認。

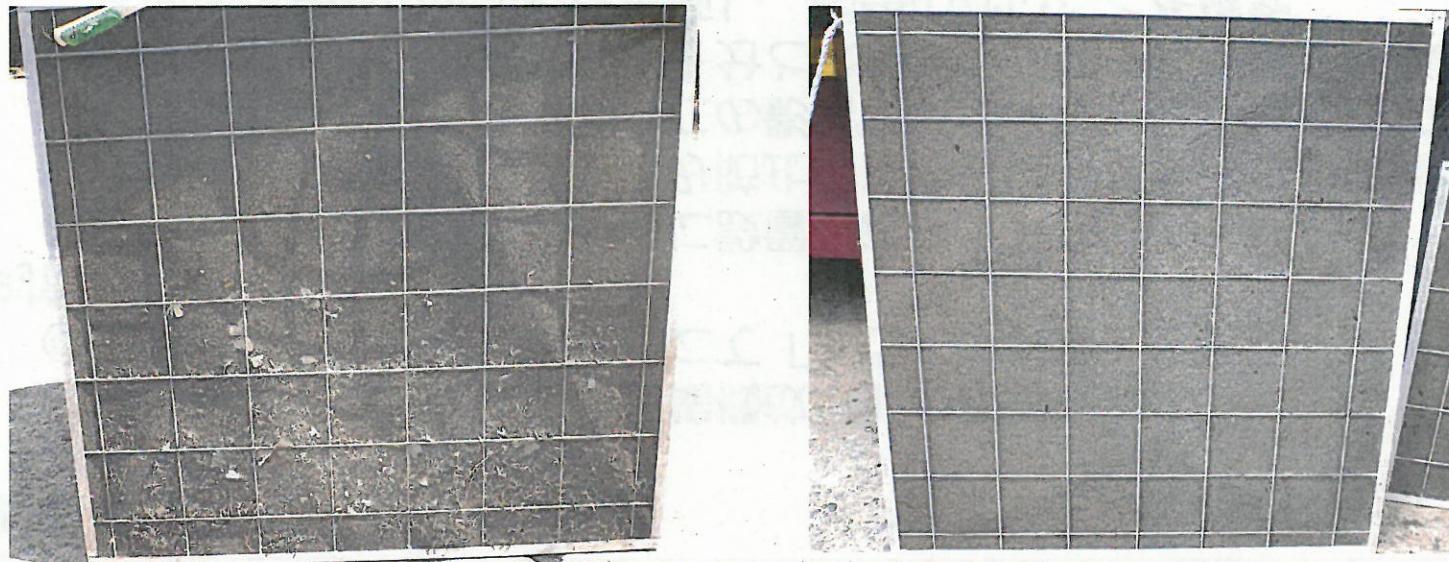
◎PSA本体モニタにて「圧縮機故障」の表示を確認

◎圧縮機本体の警報表示画面にて「過電流保護」を確認

前日の大風による、ゴミ、昆虫、葉等によりフィルタ目詰まり。

◎圧縮機の吸込みフィルタ、ダストフィルタの清掃を実施。

その後、再起動を実施し、問題のないことを確認。

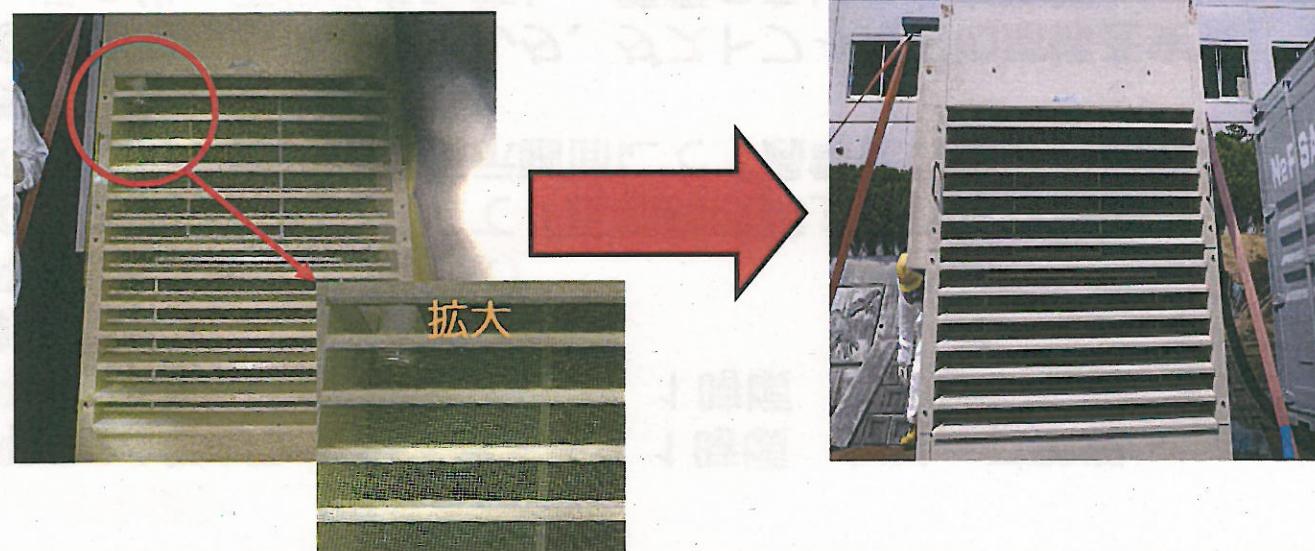
- ◎PSA本体モニタにて「圧縮機故障」の表示を確認
- ◎圧縮機本体の警報表示画面にて「ドライヤ異常」を確認

4月4日の昆虫等の巻き込み防止のため設置した、ネットに雨水が付着していることを確認。この影響でドライヤー吸込抵抗が増大しドライヤー冷媒の冷却が不十分となり警報が発生した可能性あり。

- ◎圧縮機の吸込みフィルタ前に設置したネットを撤去

ネットを撤去し再起動を実施し、問題のないことを確認。

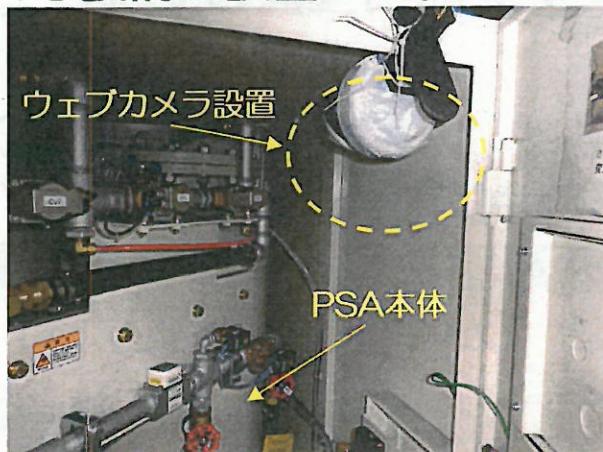
ウェブカメラ 4/10設置完了

これまでの運用では、PSAが停止した場合、最大6時間経過後に発見する可能性があった。（6時間に1回封入量確認のため）

その為、PSAが停止した場合、瞬時に把握できるよう、PSA本体脇にウェブカメラを設置し、PSAが停止した場合に1F重要免震棟に警報が発信する設備を設置した。
