福島第一原子力発電所4号機原子炉建屋の健全性確認のための点検結果について

2012年5月25日
東京電力株式会社

点検概要

平成24年5月17日～平成24年5月23日

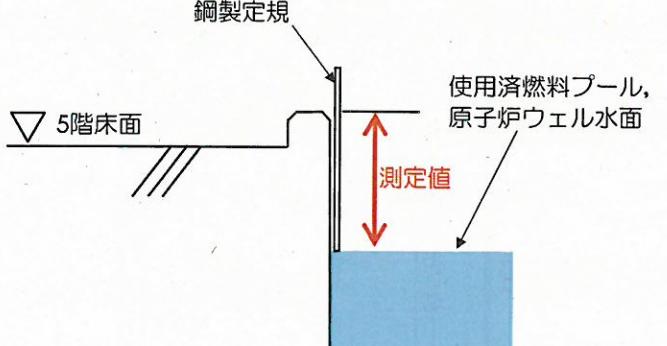
測定結果

今回の測定においても、四隅の測定値がほぼ同じであることから、5階床面と使用済燃料プールおよび原子炉ウェルの水面が平行であることを確認した。
(既に、H24.2.7とH24.4.12の2回実施し、建屋が傾いていないことを確認済み)

原子炉 ウェル	測定日		
	H24.2.7	H24.4.12	H24.5.18
①	462	476	492
②	463	475	492
③	462	475	492
④	464	475	492

使用済燃料 プール	測定日		
	H24.2.7	H24.4.12	H24.5.18
⑤	—	468	461
⑥	—	468	461
⑦	—	468	461
⑧	—	468	461

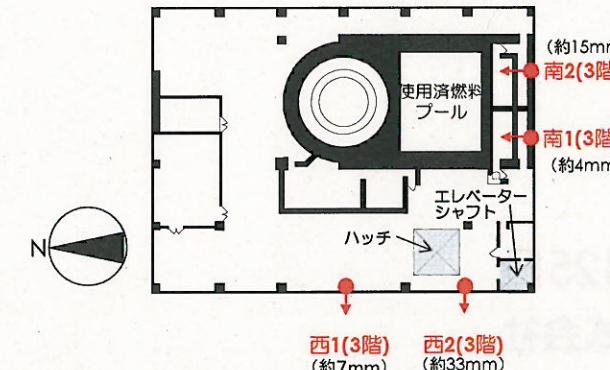
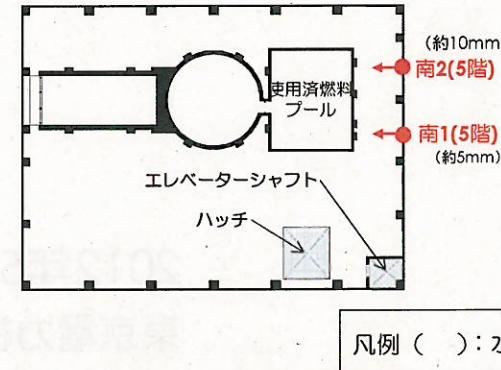
西2定点は近傍にハッチやエレベーターシャフトの吹き抜けがあり、他の定点と比べて拘束力が弱いため、局所的に膨らんだと思われる。

仮に当該部分の壁の存在を無視したとしても、地震力の負担割合が全体の10%と小さく、かつ、使用済燃料プール躯体から離れているため、建屋全体及び使用済燃料プール躯体の健全性に与える影響は少ないと考えられる。なお、今回の局所的な変形の影響度合いを定量的に評価するため、今後解析を行う。

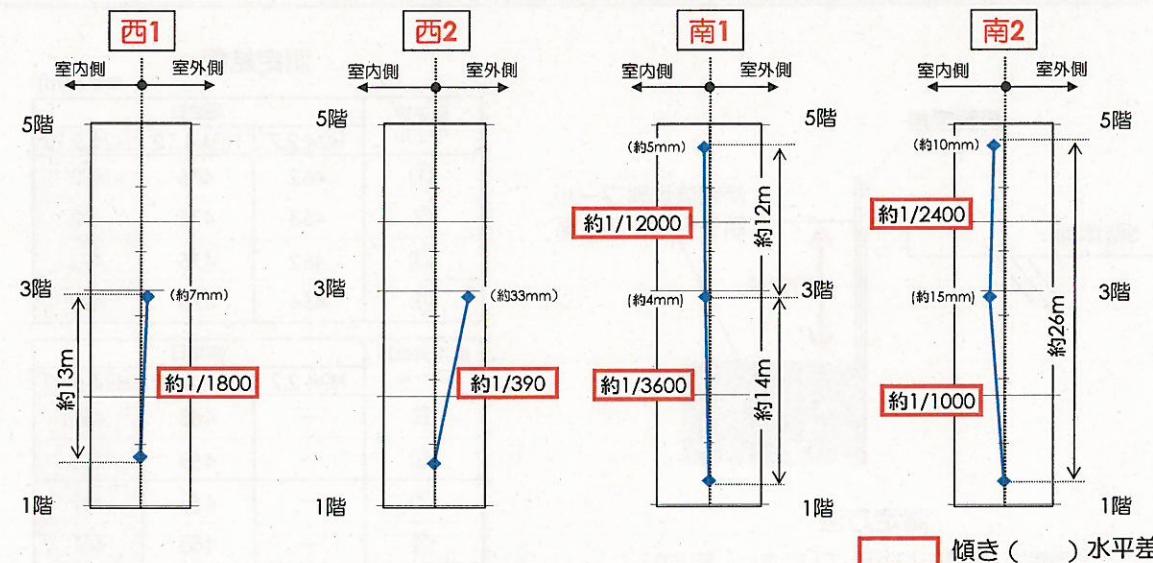
外壁面の測定結果

外壁面の傾きは、全ての定点において、建築基準法の制限値以内（※）であることから、建物全体としては傾いておらず、構造安全性は確保できている。

※建築基準法における許容応力度計算において、傾きは1/200以内であることが定められている。

- 上記グラフは縦横の縮尺が異なり、横方向が約80倍強調されている。
- 一般に鉄筋コンクリート構造物には施工誤差が生じ、JASS5N（日本建築学会）では、その許容値は±20mmとしている。

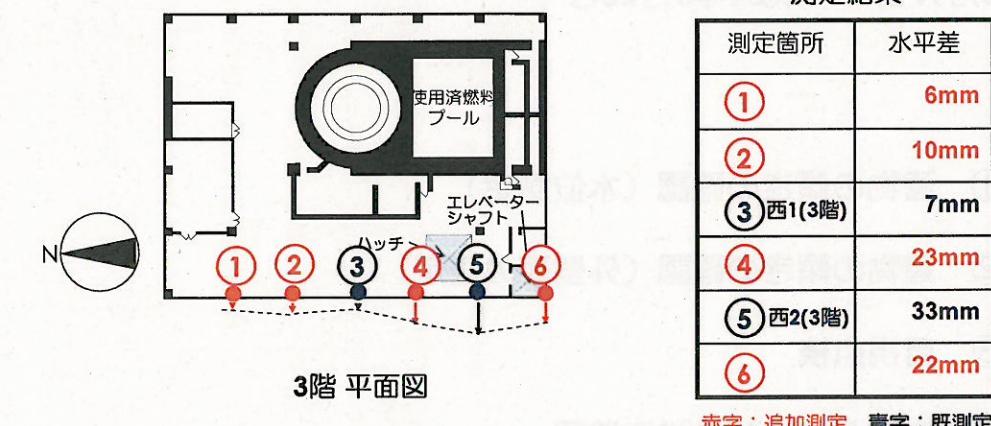
測定結果

外壁面の測定において、局所的な変形が確認された西面について、変形の傾向を確認するため、近傍の測定を実施した。【5月25日実施】

⇒西面外壁の膨らみは局所的であることを確認した。

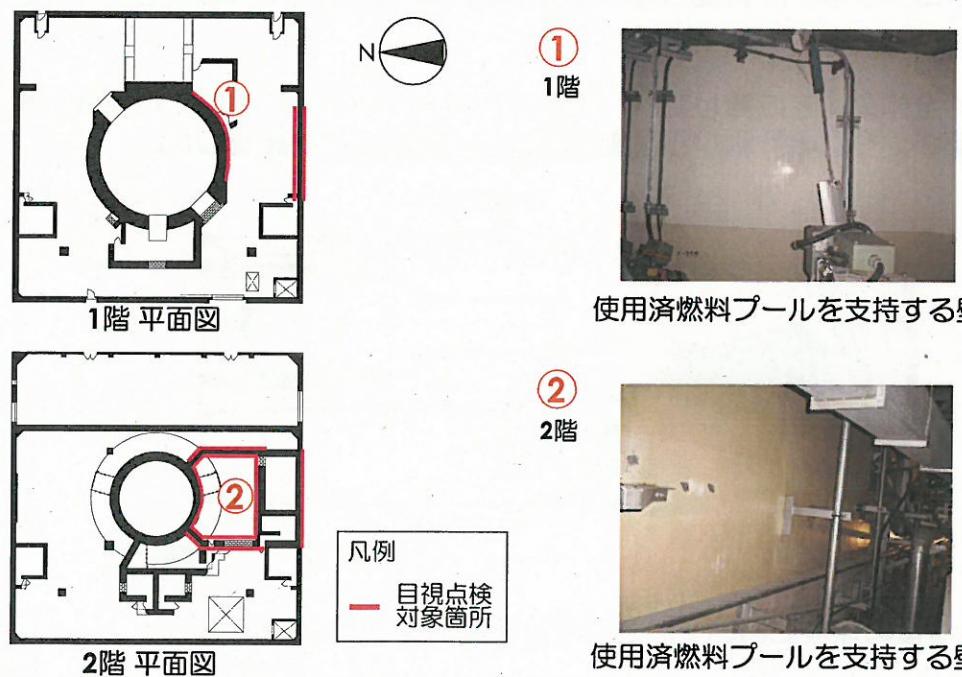
▶ 目視点検の結果、1mm以上のひび割れや鉄筋腐食の可能性があるひび割れは確認されなかった。

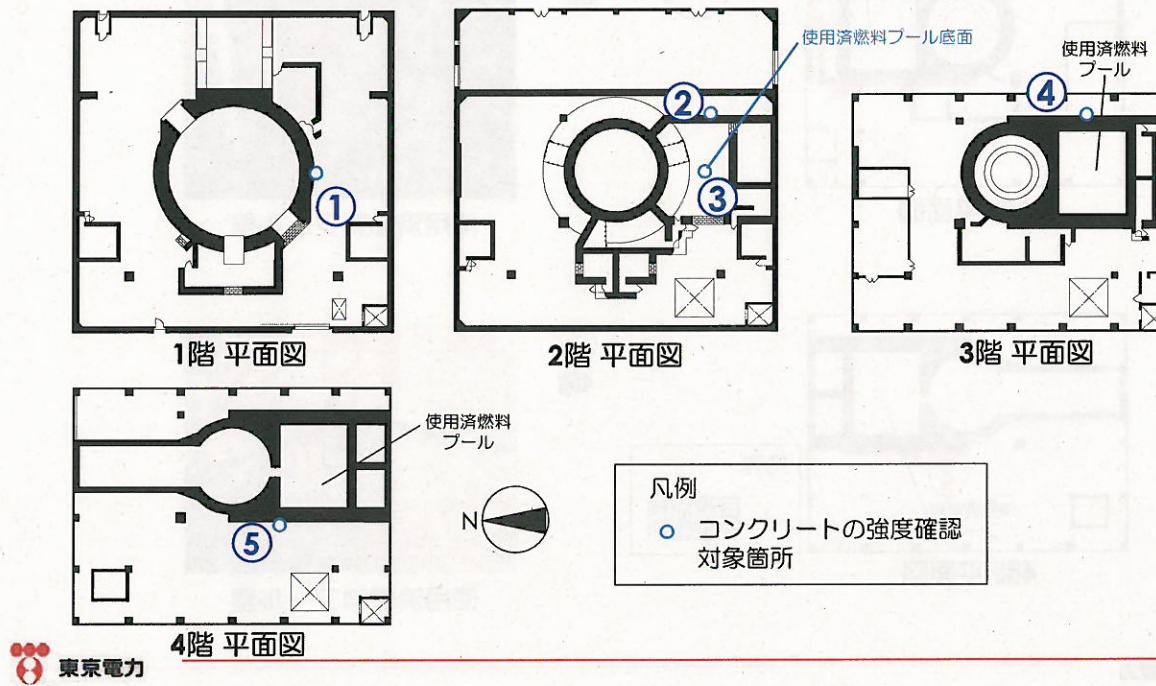
④ コンクリートの強度確認 対象箇所

▶全ての箇所で設計基準強度 (22.1N/mm^2) を上回っており、十分な構造強度があることが確認できた。

No.	計測箇所	コンクリート強度※ (N/mm^2)
①	1階 原子炉シェル壁 (使用済燃料プールを支持する壁)	38.4
②	2階 壁 (使用済燃料プールを支持する壁)	36.3
③	2階 使用済燃料プール床 (底面)	33.1
④	3階 使用済燃料プール壁	39.1
⑤	4階 使用済燃料プール壁	35.6

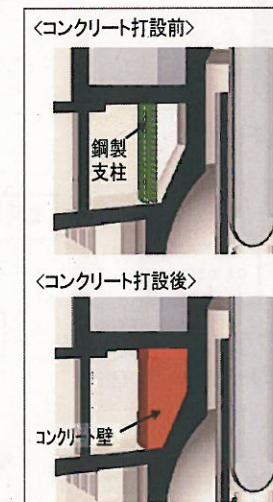
使用済燃料プール底部の補強状況

▶さらに、使用済燃料プール底部を補強し、耐震余裕度を20%以上向上させている。

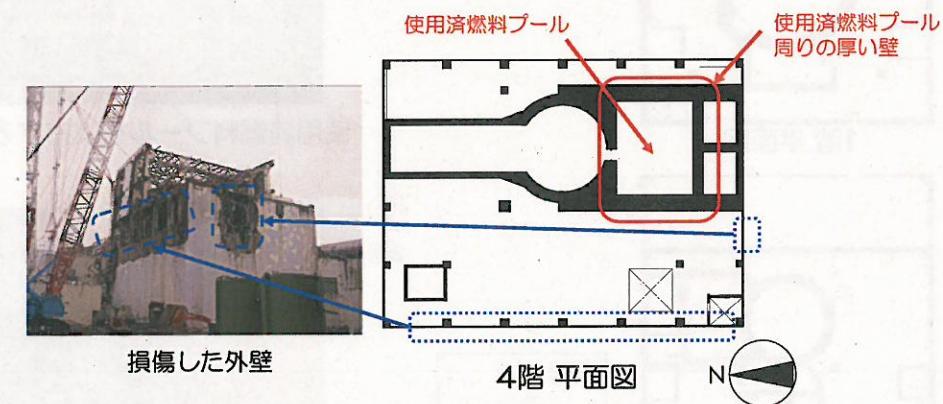
▶今回点検の結果、外壁の上層部の一部は損傷しているものの、重要な使用済燃料プールの躯体は壁厚が $140\text{cm}\sim185\text{cm}$ と厚いこともあり、ひび割れや傾きも無く、また十分なコンクリート強度も確保されており、安全に使用済燃料を貯蔵できる状態にある。

▶また、建物全体の傾きに関しては、写真のアングル等により傾いている様に見えるものがあるが、今回の計測から建物は傾いていないことを確認した。

⇒今後の点検においては、経時的な変化を確認していく。
