# 水処理設備における 信頼性向上の取組について

## — 進捗報告 —

平成24年8月  
東京電力株式会社

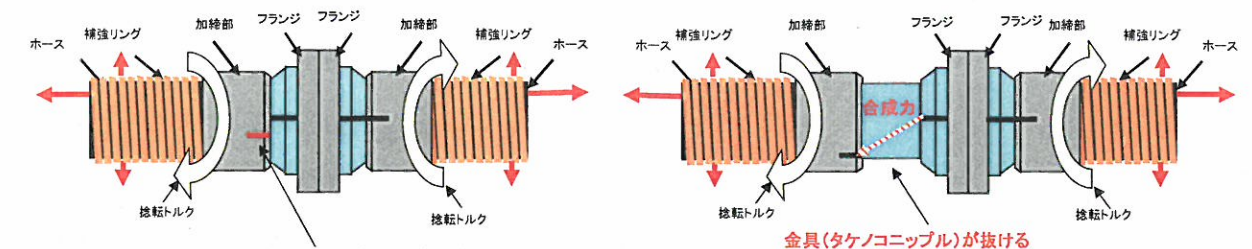
①当該ホースは、50mの耐圧ホースを複数本接続したもので、RO濃縮水を断続的に移送(漏えいまでに630回起動停止)運転圧(0.5MPa)→ホースの軸・周方向に膨張→螺旋状の補強リングにより下図の様な捻転トルク発生  
→中間継手部もバランスして回転停止(回転拘束状態)  
当該耐圧ホースは複数耐圧ホースが並走、重なって敷設→耐圧ホースが蛇行しない状態  
→継手部捻転トルクが抑制されずに中間継手に大きく作用

②タケノコニップルは回転に対しては、とくに抵抗がない形状  
→ホースが回転→ホースと金具との密着具合が低下

③運転圧により発生した引っ張り力と回転力の合成力  
→金具が抜け始め→ホースと金具の接触面積が低下  
→金具がより抜け易くなる→抜ける

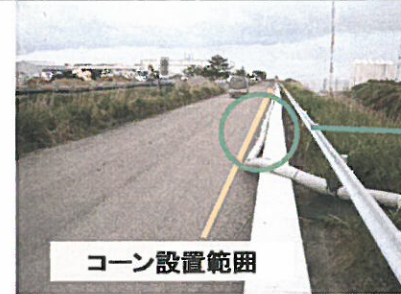
コーン設置範囲

確認日	場所	内容	対策案
6/6	5差路 ～事務 本館裏 まで	・グラウンド南側の道路沿いの処理水ホース、漏えいすると道路の側溝に流れ出る。 ・通行車両の接触措置なし。 ・一部に車両の接触痕が確認された	・外的損傷防止用のコーンを設置する ・コーンを設置する際、強風で飛ばされることのないよう土嚢等にて固定する ・PE管敷設時は道路ガードレール外側とする

リスク大：対策済

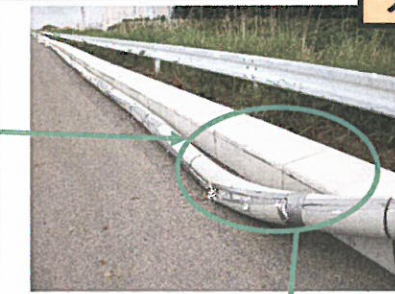
・直線道路の中央部付近に車両が接触したと思われる箇所が確認された。

・固定用のピンが折れて保温がめくれている。  
・ロープにタイヤ痕のような跡が見られる

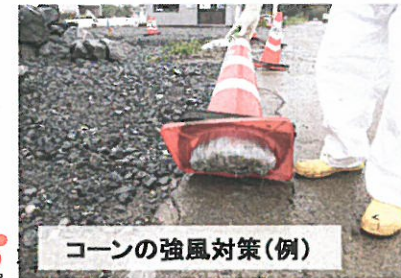
コーンの強風対策(例)

・コーンの強風対策(例)はH3タンク前道路で確認した  
・コーン内部に土嚢が吊されている

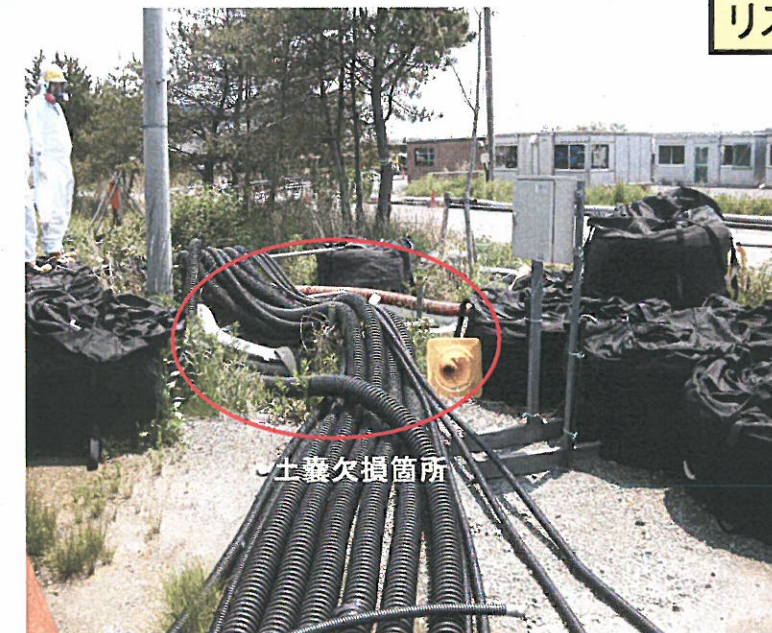
土嚢欠損箇所

確認日	場所	内容	対策案
5/21	H1タンクエリア 南側	エリアまわりの堰(土嚢)に欠損箇所がある。	・欠損箇所に土嚢を設置する。

リスク中：対策済
