# 【福島県の申し入れに対する回答】

今回の停電事故における福島県の申し入れに対する回答

# 福島第一原子力発電所 1～4号機 所内電源系の停電事故について

平成25年3月28日  
東京電力株式会社

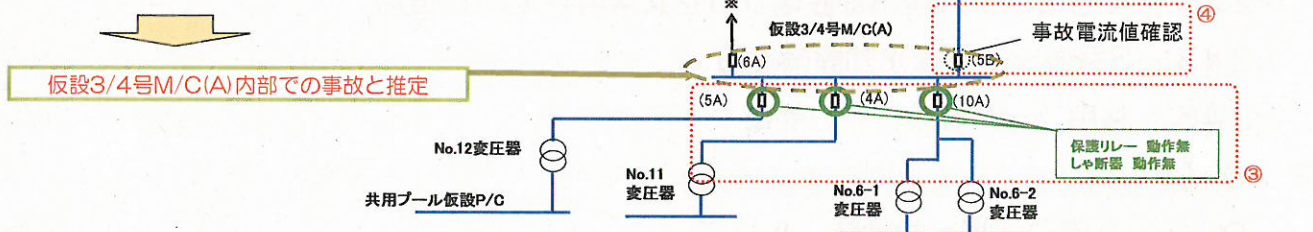
- ① B系にて地絡継電器動作  
→ B系かつ高圧電源系統で事故と推定
- ② プロセス建屋常用M/C(3A)、(4A)及びプロセス建屋後備M/C(3A)が過電流にてしゃ断器トリップ  
→ プロセス建屋常用M/C(4A)下流で事故と推定
- ③ 仮設3/4号M/C(A) (4A)、(5A)、(10A)の地絡方向継電器不動作およびしゃ断器不動作  
→ 仮設3/4号M/C各負荷より上流側の事故と推定
- ④ 仮設3/4号M/C(A) (5B)にて事故電流確認  
→ 仮設3/4号M/C(A) (5B)下流側で事故と推定

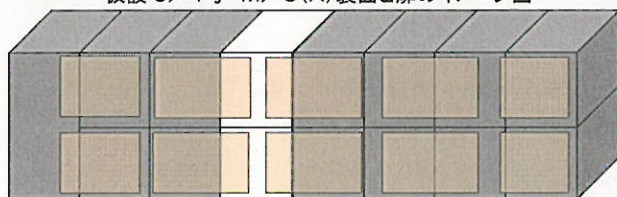
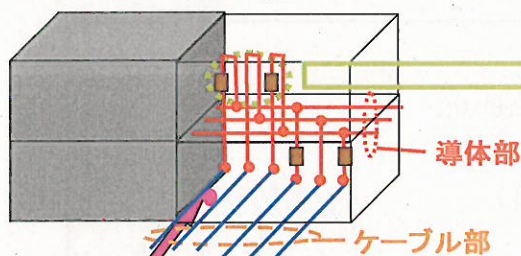
(5A)ユニットを拡大

## 調査結果① 外観点検 仮設3／4号M／C（A）内部の短絡痕

- ・ 仮設3/4号M/C(A)(5A)ユニット裏面側の導体部に短絡痕を確認。また、同ユニット床面にネズミの死骸（電撃痕有）を確認
- ・ 仮設3/4号M/C(A)の他ユニット及び母線は短絡痕及び異物なし

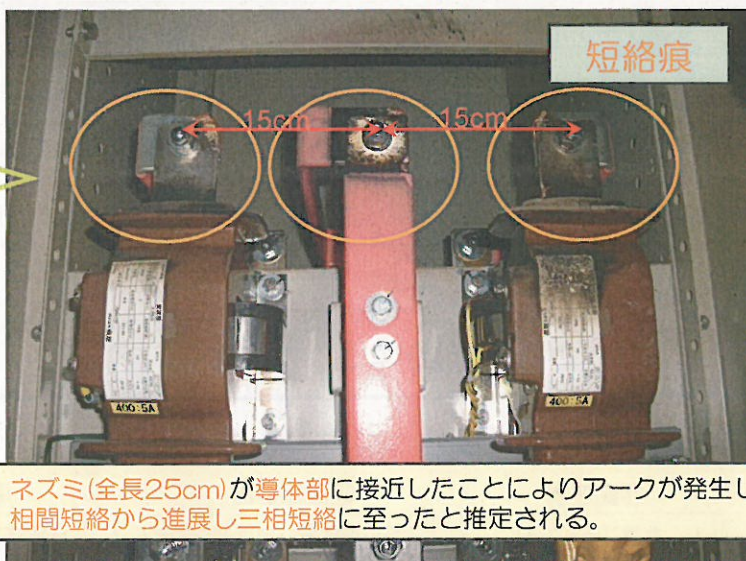
ネズミ(全長25cm)が導体部に接近したことによりアークが発生し、相間短絡から進展し三相短絡に至ったと推定される。

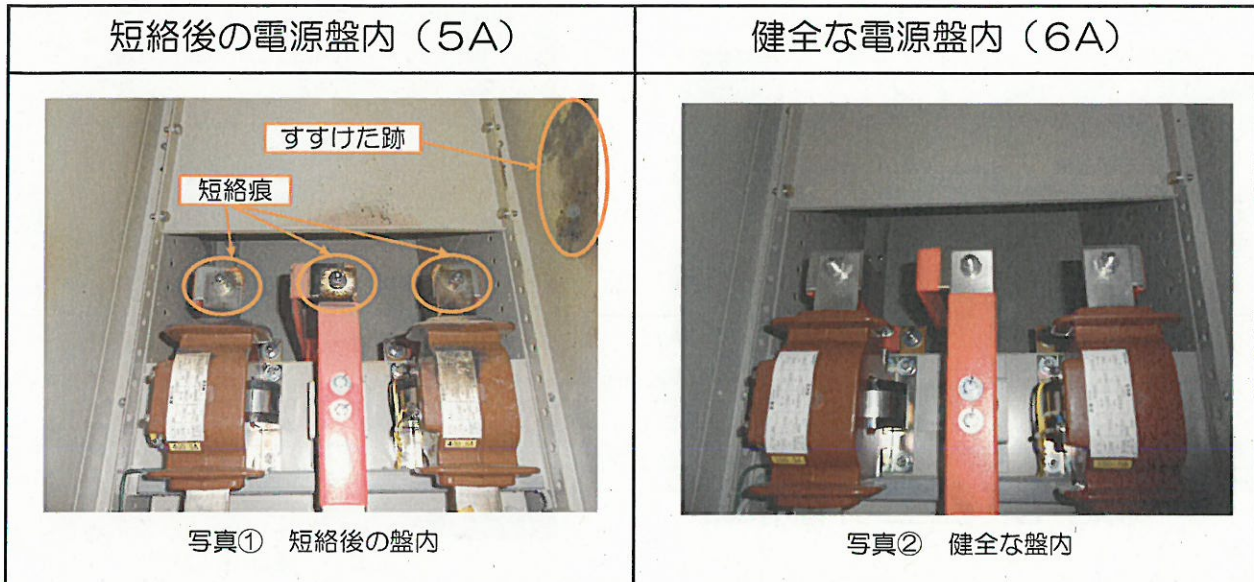
- ・巡視パトロールで目視点検を毎週1回実施。  
一点検項目：電源盤外部からの目視による異常の有無、異音・異臭の有無
- ・平成25年3月18日午前中にも目視点検を実施し、問題がないことを確認。

- ・短絡した5Aユニット以外のユニットに、異常は確認されなかった。

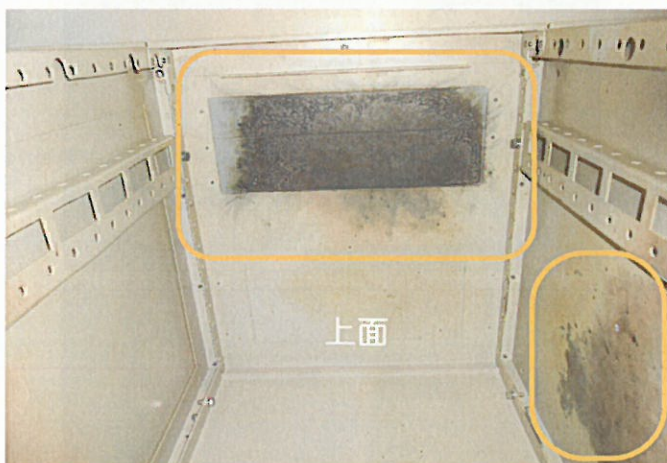
5Aユニット上面のアーク痕状況

5Aユニットの短絡痕があった端子部近傍にアーク痕を確認。

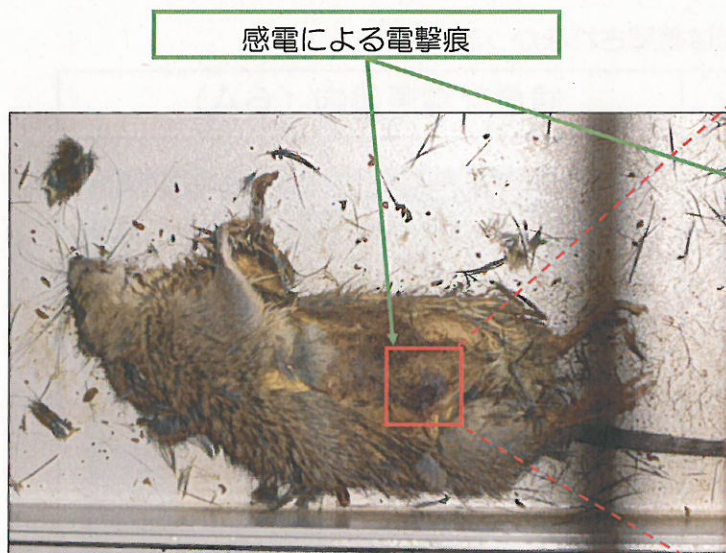
写真① 5A・5Bユニット内のネズミ

- ・ 仮設3/4号M/C(A) 5A・5Bユニット内の床面にネズミ（写真①）の死骸があり、その死骸には感電による電撃痕（写真②）を確認した。

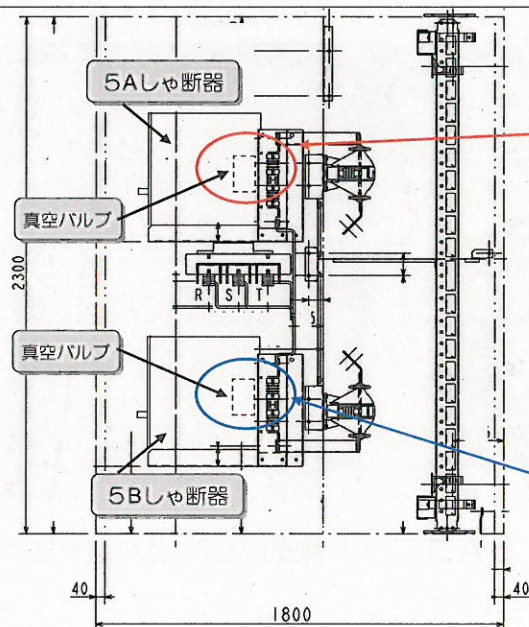
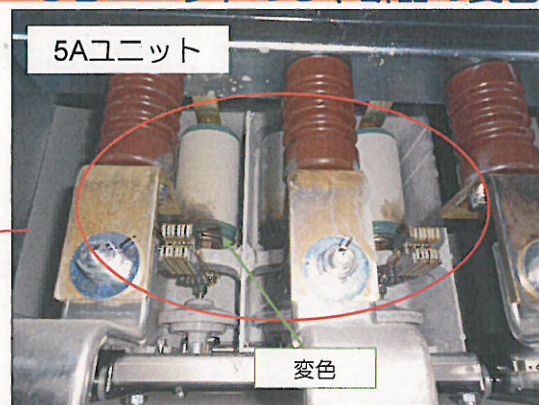
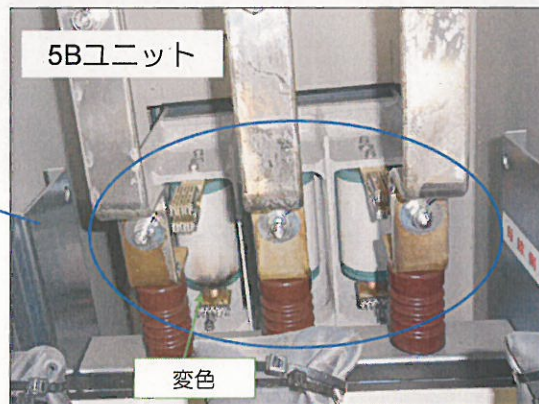
## 調査結果⑤ しゃ断器外観点検・絶縁抵抗測定結果 仮設3/4号M/C (A) 5A・5Bユニットのしゃ断器の変色

しゃ断器外観点検・絶縁抵抗測定により5A・5Bしゃ断器内真空バルブ下部に事故電流によると見られる変色を確認

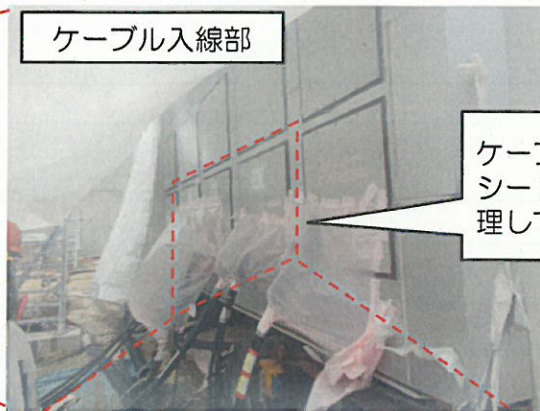
ケーブル入線部

ケーブル貫通部は  
シートにて閉止処  
理している

現行行っている小動物対策に加えて、停電による影響が大きい高圧電源盤についてはケーブル貫通箇所の開口部などに閉止等の対策を実施する。

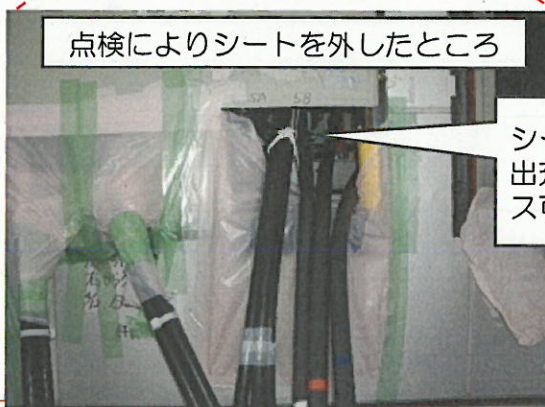
点検によりシートを外したところ

シートを外すと露  
出充電部にアクセ  
ス可能な開放構造

- ・一部シートが剥がれて、ネズミが侵入した可能性あり。
- ・調査段階でシートを剥がして点検を行ったため、ネズミなどの侵入痕は確認できていない。
- ・また、3月18日午前中の巡視点検時は、シート等の外観の異常はなかった。

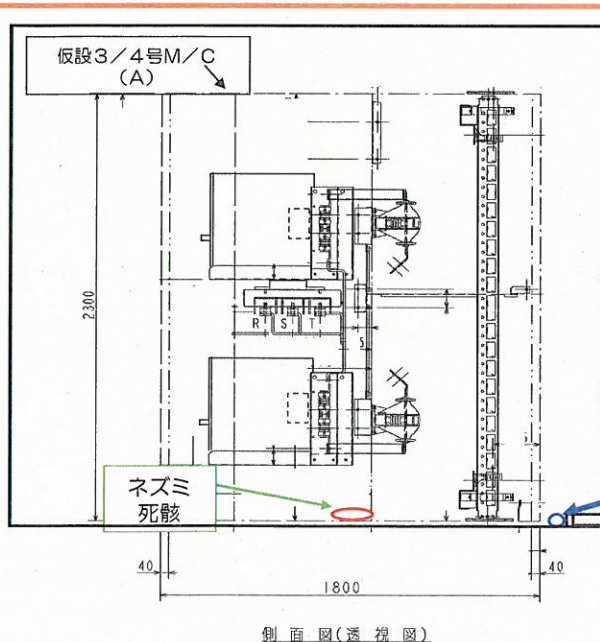
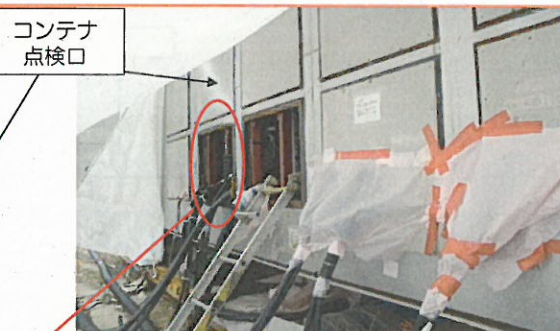
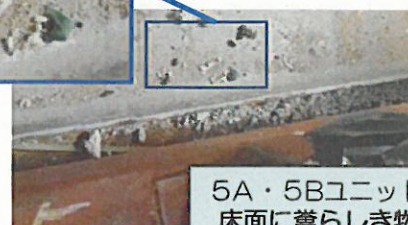
5A・5Bユニット  
床面に糞らしき物

- ・仮設3/4号M/C (A) 5A・5Bユニット床で、発見したネズミの糞らしき物を発見。
