# 汚染水問題への対応状況

平成25年9月17日

東京電力株式会社

## (1) 汚染水貯留タンクからの汚染水漏洩の対応について

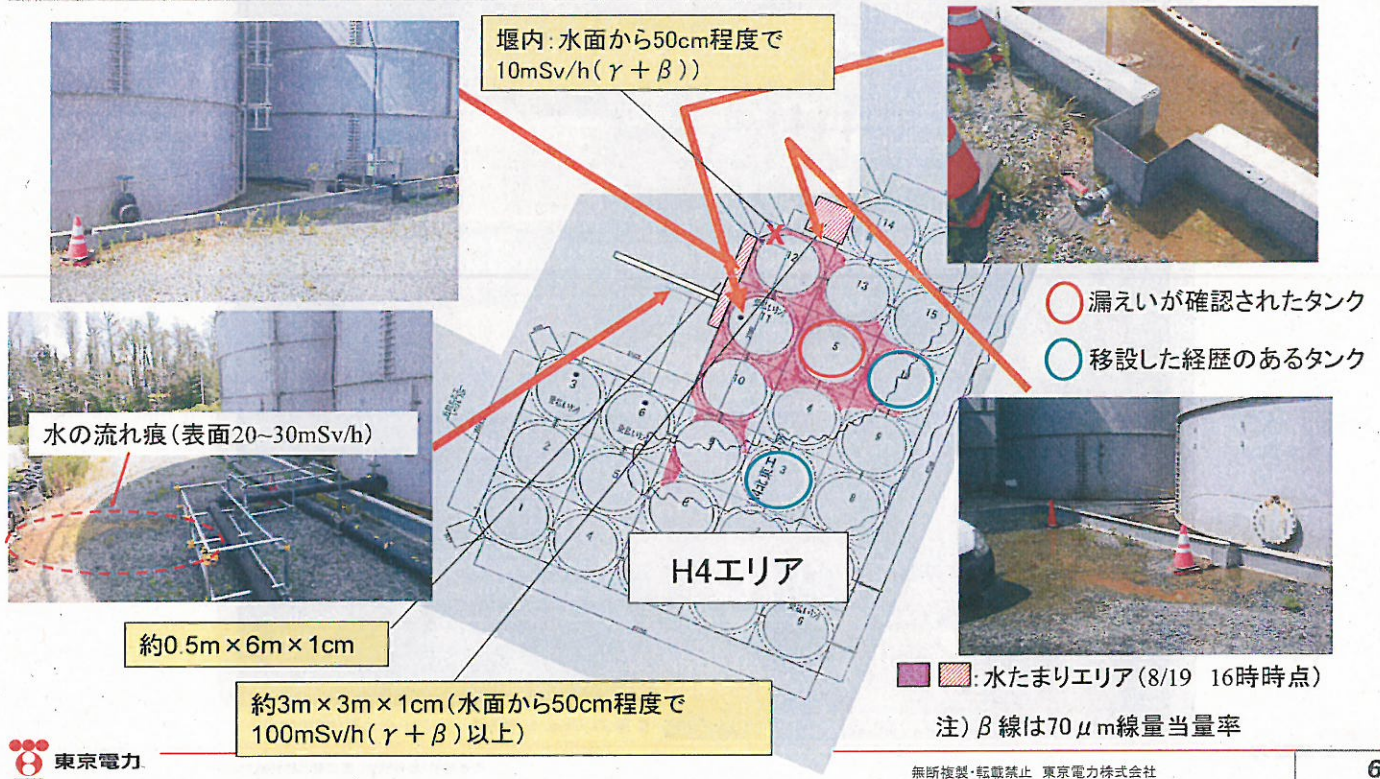
## 1-3. タンクからの漏えい発生状況

2013年8月19日に、鋼製タンク(フランジ型)の周辺に汚染水の水たまりを確認。

8月20日にタンク水位低下を確認(約3m:約300トンに相当)、残水を別タンクに移送(8月21日完了)。

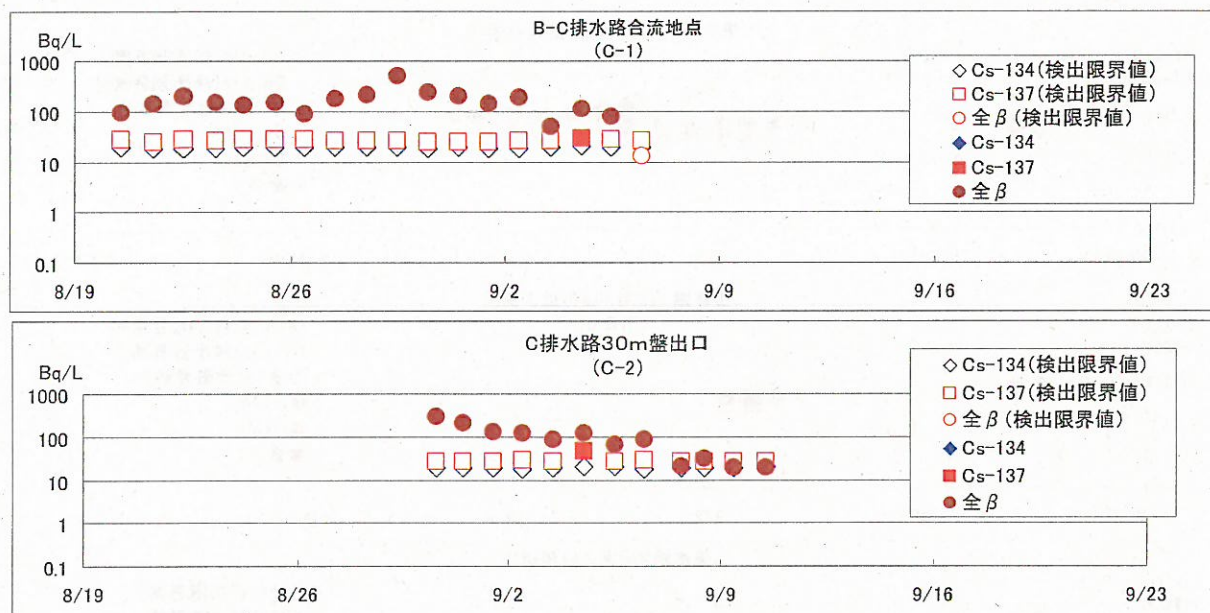
## 1-8 排水路の調査結果(排水)

全β放射能濃度は、B-C排水路合流地点(C-1)や排水路出口(C-2)において、低減傾向が見られる。なお、排水路上流(B-0-1,C-0)においても、100Bq/L程度の全β放射能濃度が観測されている。

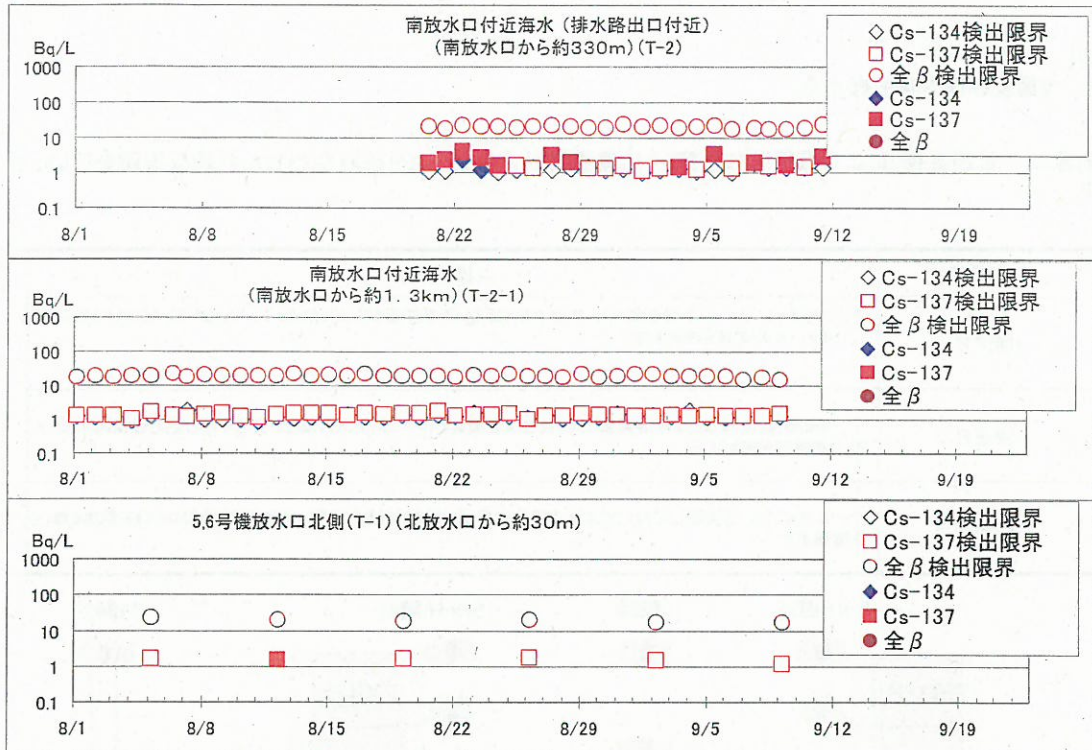
## 1-8. 海水濃度の状況(1/2)

南北放水口付近の沿岸海域で、全βは検出されておらず、海域への影響は小さいものと考えている。

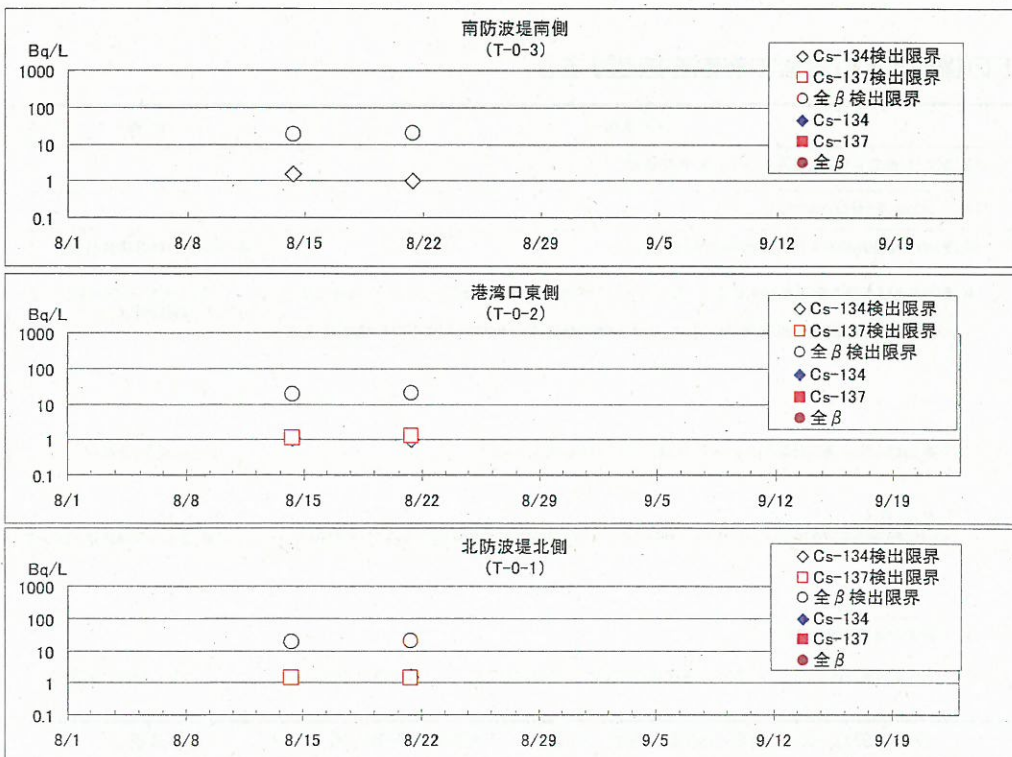
## 1-8. 海水濃度の状況(2/2)

海域で、全βは検出されておらず、海域への影響は小さいものと考えている。

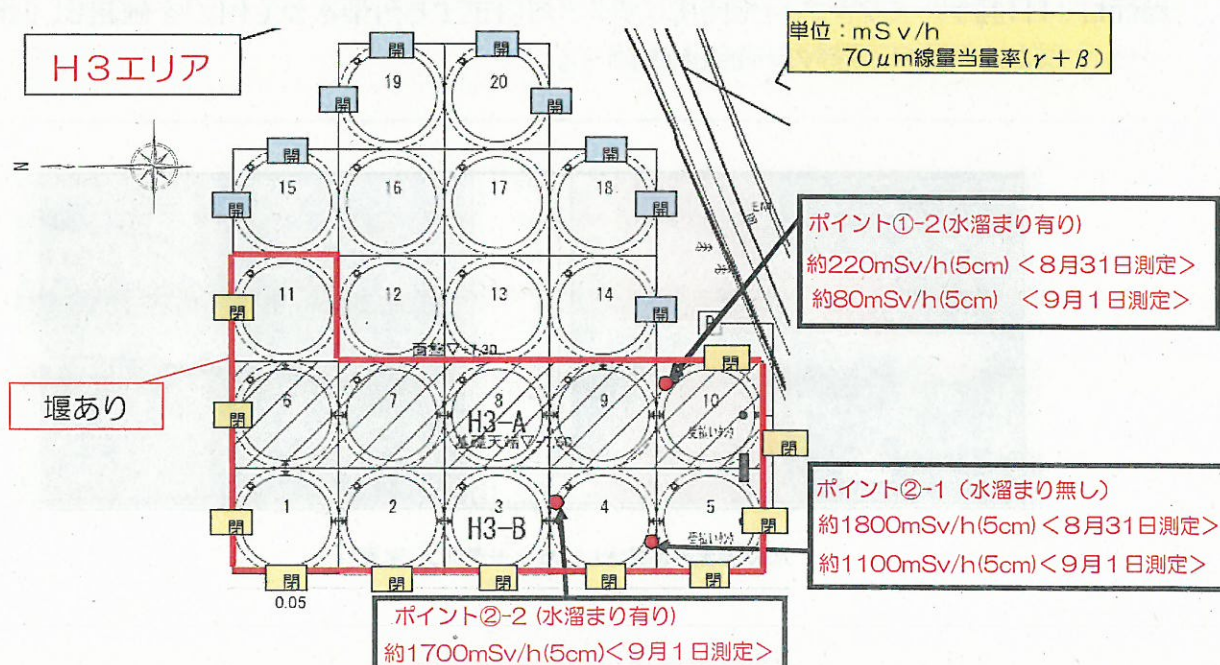
## 1-10. 対策⑥パトロール結果(H3エリアの例)

- ・ 8月31日のパトロールにて高線量（5cmの高さにて約70mSv/h〔70 $\mu$ m線量当量率〕）が測定された、H4-II-No.6タンク→ 9月1日には50cmの高さにて10mSv/h以下であり、高線量箇所確認されず
- ・ H3-B-No.4タンクにて、9月1日に高線量箇所を1箇所（②-2）追加で発見→50cmの高さにて約60mSv/h 5cmの高さにて約1700mSv/h

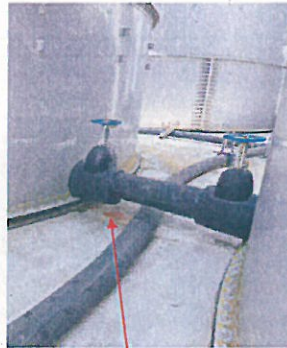
水シミ

水シミ発見日：平成25年8月31日

場所：H5-IV-No.5・No.6タンク連結配管

状況：H5-IV-No.5タンク出入り口弁の外側フランジ下の床面に水シミが確認されており、90秒に一滴程度滴下していた（8月31日午後11時10分頃滴下を確認）。

対応：フランジの増し締め後、30分間観察し、漏えいの無いことを確認（9月1日）。当該弁下にドレン受けを設置し、監視を継続中。漏えいの無いことを再確認のうえ保温を復旧する予定。

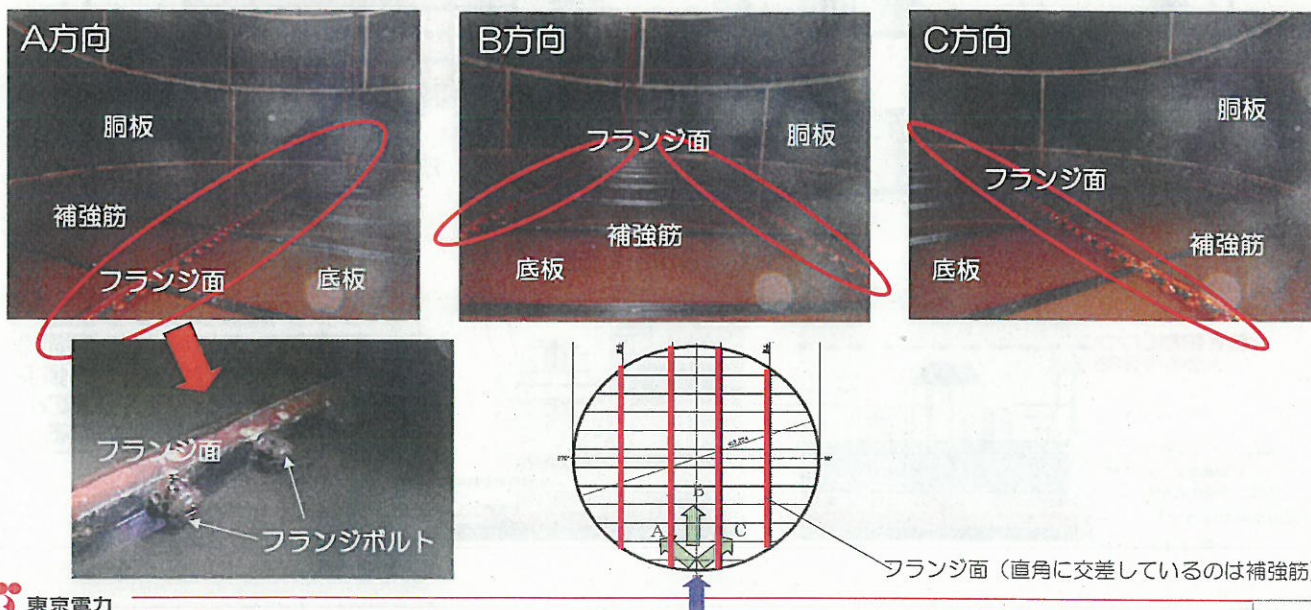
## 2-2. カメラによる内部確認

- ・胴板一般部は、外見上の顕著な異常なし(一部、錆あり)。接合部にはシーリング材が残存。
- ・底板は、残水のため一般部の観察ができていない。フランジ部は、クラッドが若干堆積しているものの、接合部のシーリングが残存。ボルト締結部は、シーリングとクラッドにより形状がやや明確でないが、顕著な腐食はいまのところ見られていない。

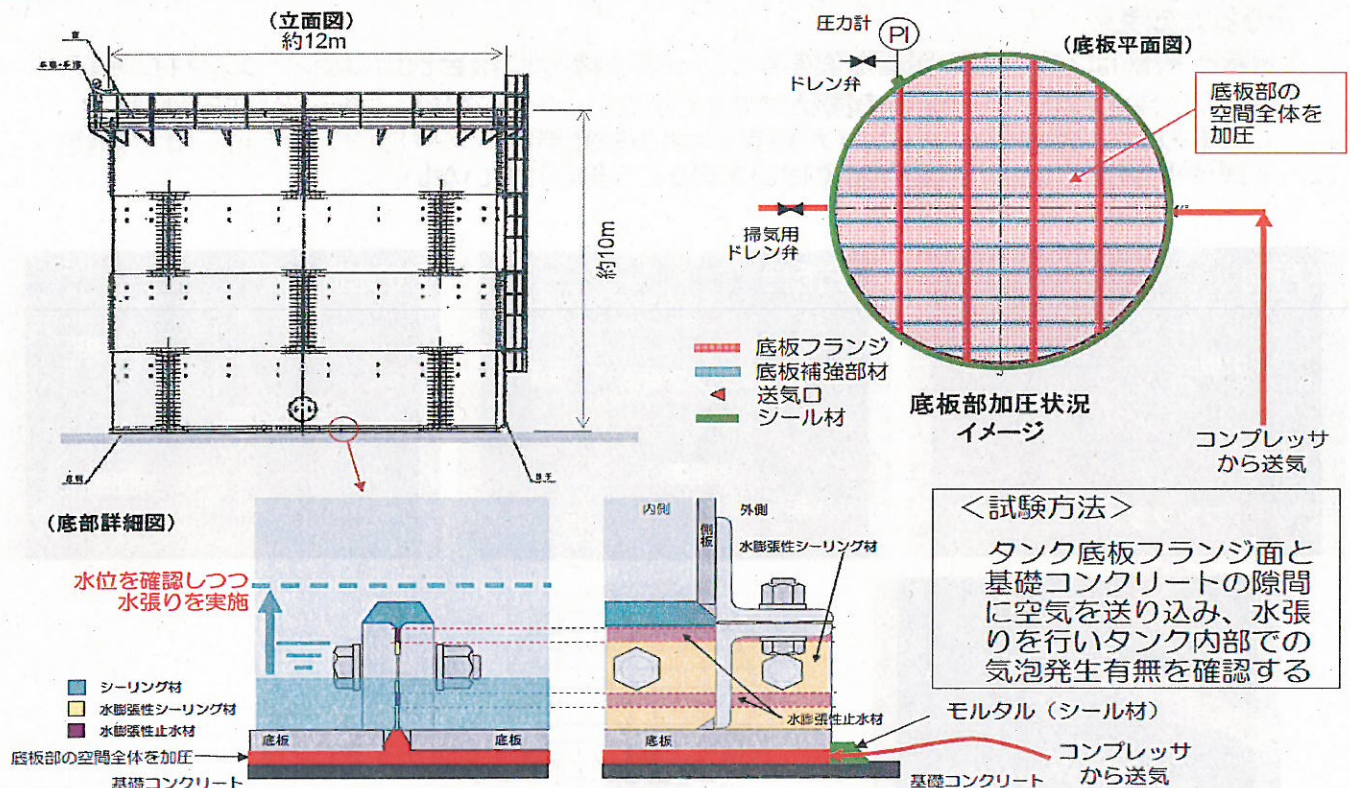
## 2-3. タンク漏えい原因の調査（バブリング試験）

タンク底板フランジ面と基礎コンクリートの隙間に空気を送り込み、水張りを行いタンク内部での気泡発生有無を確認する

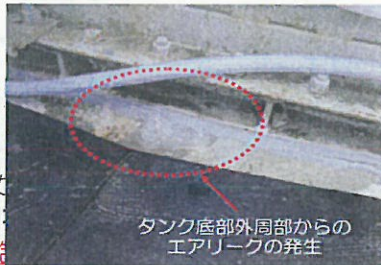
8/30時点

- ・8月30日から準備を進めて試験を実施していたが、タンク底板と基礎コンクリートの間から、エアリークが生じたため、試験箇所(底板フランジ面)を加圧することが困難であった。
- ・このため、加圧ラインの変更(タンク底板と基礎コンクリートの間に直接エアを注入するラインを設置)や、コーキング箇所にモルタルを追加施工する等の方法により、エアリーク量の低減対策等の改善を行い、試験箇所を加圧できるよう施工。

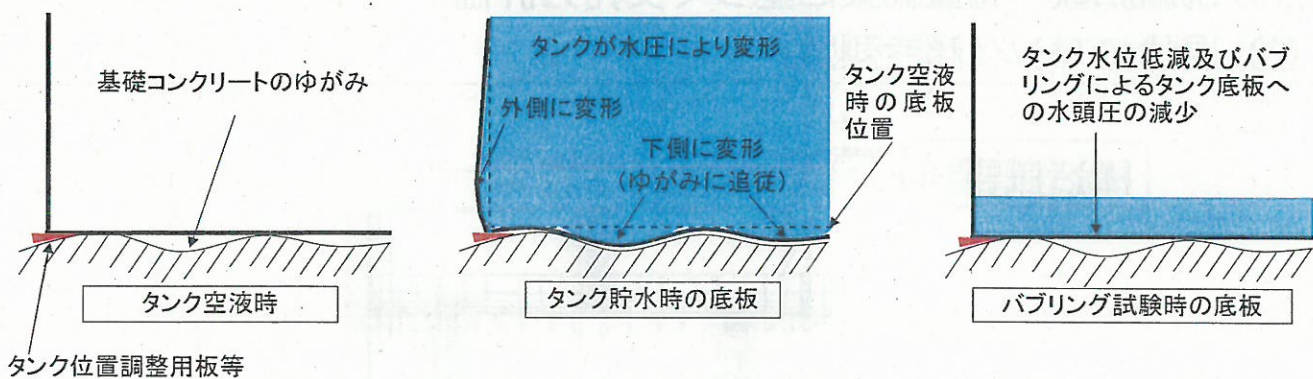
## 2-3. バブリング試験結果の考察

タンク底部の漏えいパスが確認できない(気泡が発生しない)のは、水頭圧の有無により**タンクの変形状態が異なる**ことに起因しているものと想定。

高水位の水張りは、当該タンクから周辺への漏えいリスクがあることから、今後はタンクの解体を進め、調査を実施する予定。

タンク底部には汚染水の残水(堆積物を含む)があるため、被ばく低減を目的として、低水位の水張り、攪拌も含めた除染を行う計画。

漏えい箇所の特定を目的として、側板を解体後の底板下面における高線量箇所・変色箇所の調査等について実現可能な方法を検討中。

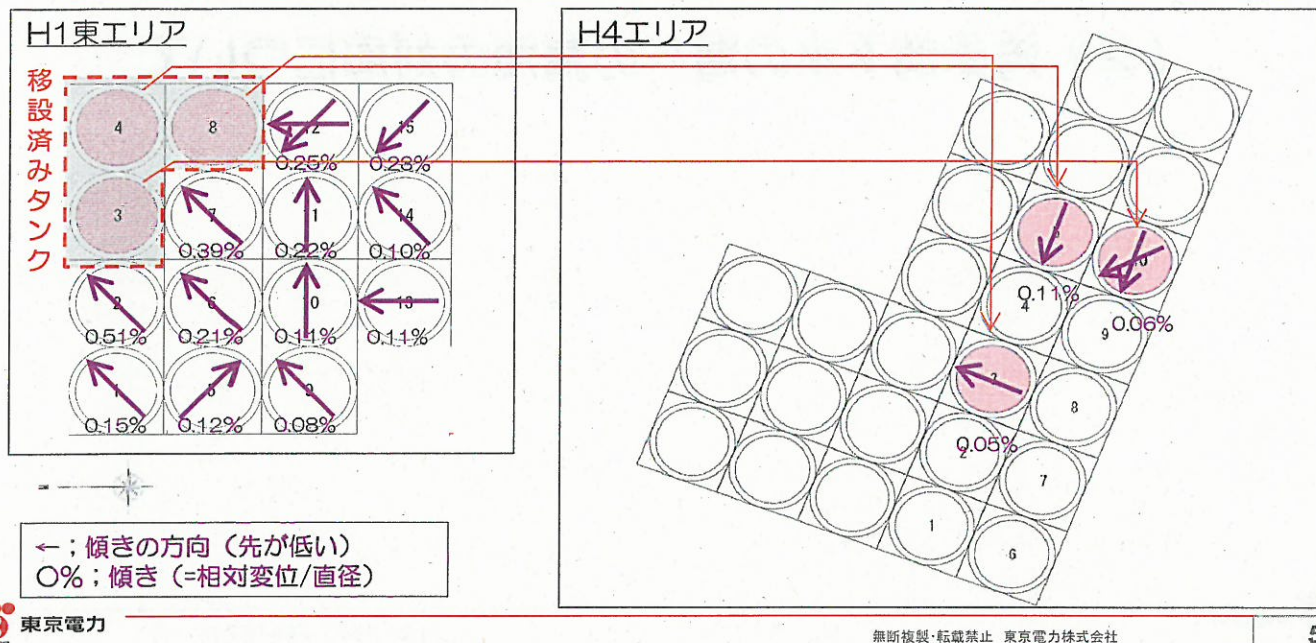
## 2-6. 現状のタンク傾き測定

- ・運用中の鋼製タンクを対象に現状の傾き測定を、H25.9より開始
- ・先行してH4エリアNo.3、5、10移設タンクおよびH1東エリアのタンク傾きを測定（H25.9.4～9）
  - タンク傾きは、すべて1%未満であることを確認
