## 4号機使用済燃料プール循環冷却システム における信頼性向上の取組について

平成24年5月  
東京電力株式会社

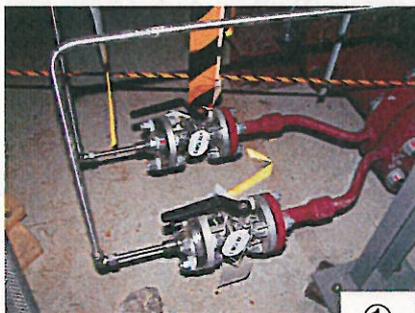
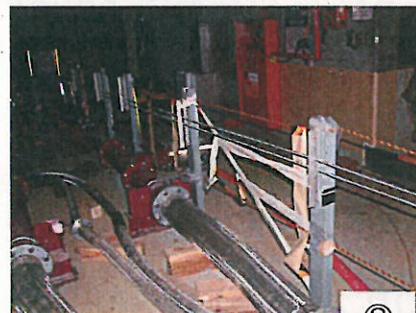
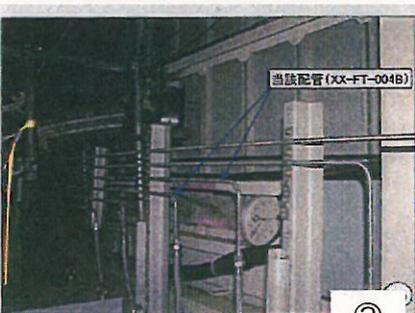
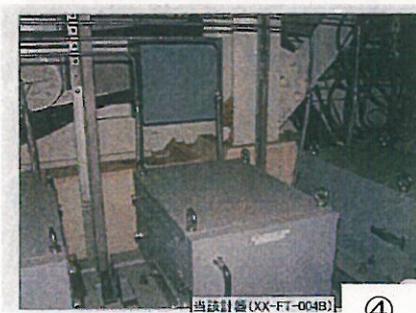
## 【参考】 4号機計装配管現場写真

流量検出器計装配管の点検の結果、**空気の混入**が確認されたことから、計装配管への**空気の混入**による**一時的な誤信号の発生**が原因と推定

※現在は凍結防止のため保温材を設置しているため、参考として設置前の写真を示す  
※流量検出器には系統入口側と出口側の二種類があるが、代表として出口側検出器の計装配管を示す

H24年4月13日のシステム再起動前後において、計装配管の**空気抜き**を徹底し、**空気混入**を防止することで、**一時的な誤信号の発生**による**トリップ**の可能性を低減
