今回の停電事故における福島県の申し入れに対する回答

福島第一原子力発電所 1～4号機 所内電源系の停電事故について

平成25年3月28日
東京電力株式会社

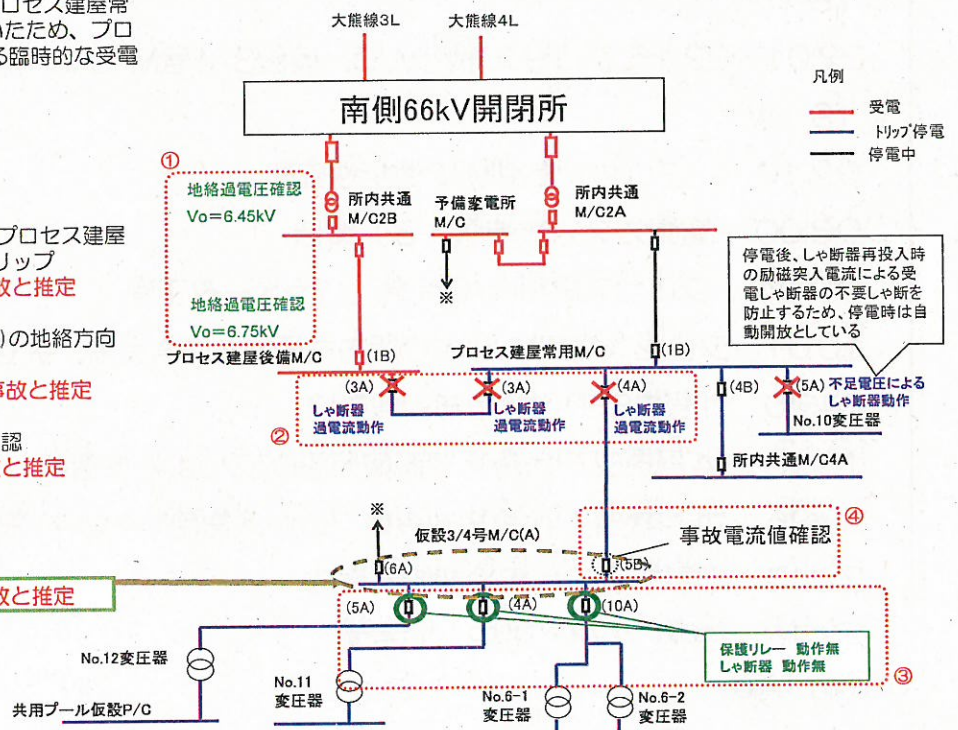
事故箇所の特定

- ① B系にて地絡継電器動作
→ B系かつ高圧電源系統で事故と推定
- ② プロセス建屋常用M/C(3A)、(4A)及びプロセス建屋後備M/C(3A)が過電流にてしゃ断器トリップ
→ プロセス建屋常用M/C(4A)下流で事故と推定
- ③ 仮設3/4号M/C(A) (4A)、(5A)、(10A)の地絡方向継電器不動作およびしゃ断器不動作
→ 仮設3/4号M/C各負荷より上流側の事故と推定
- ④ 仮設3/4号M/C(A) (5B)にて事故電流確認
→ 仮設3/4号M/C(A) (5B)下流側で事故と推定

仮設3/4号M/C(A)内部での事故と推定

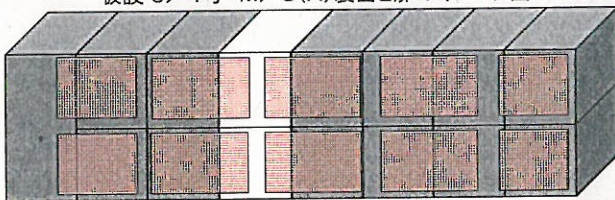
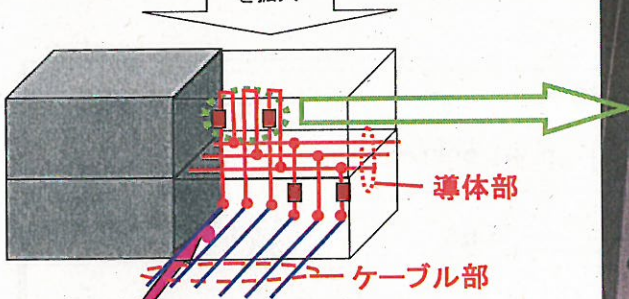
調査結果① 外観点検 仮設3/4号M/C (A) 内部の短絡痕

- ・ 仮設3/4号M/C(A)(5A)ユニット裏面側の導体部に短絡痕を確認。また、同ユニット床面にネズミの死骸(電撃痕有)を確認
- ・ 仮設3/4号M/C(A)の他ユニット及び母線は短絡痕及び異物なし

ネズミ(全長25cm)が導体部に接近したことによりアークが発生し、相間短絡から進展し三相短絡に至ったと推定される。

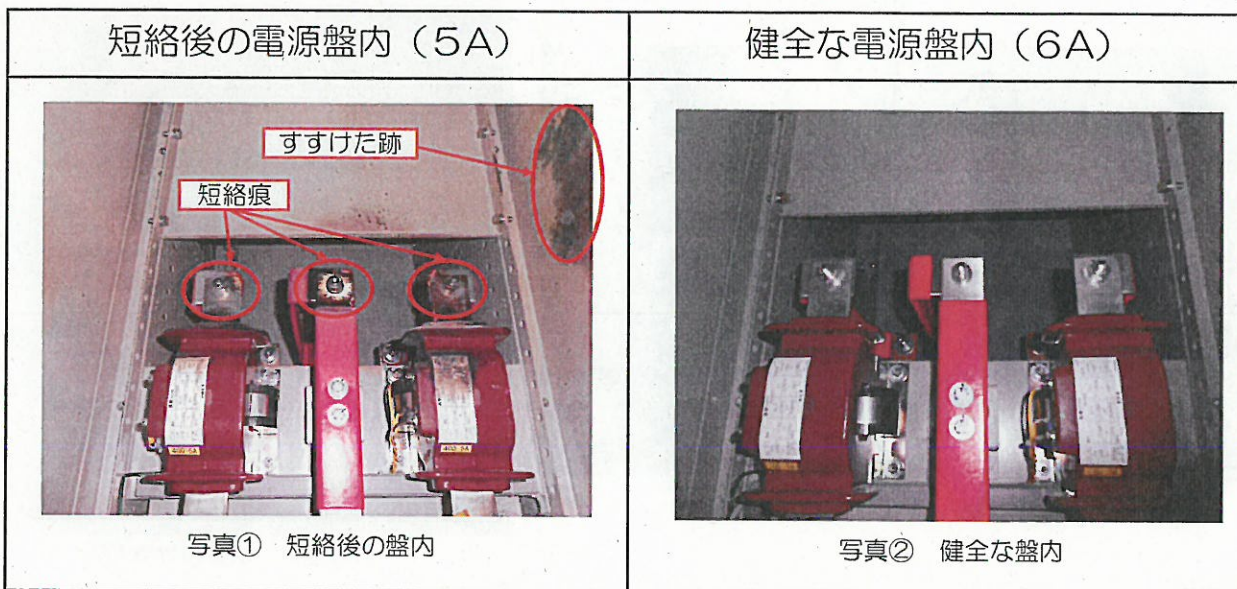
調査結果② 仮設3/4号M/C (A) の点検状況と健全な状態

- ・巡視パトロールで目視点検を毎週1回実施。
一点検項目：電源盤外部からの目視による異常の有無、異音・異臭の有無
- ・平成25年3月18日午前中にも目視点検を実施し、問題がないことを確認。

- ・短絡した5Aユニット以外のユニットに、異常は確認されなかった。

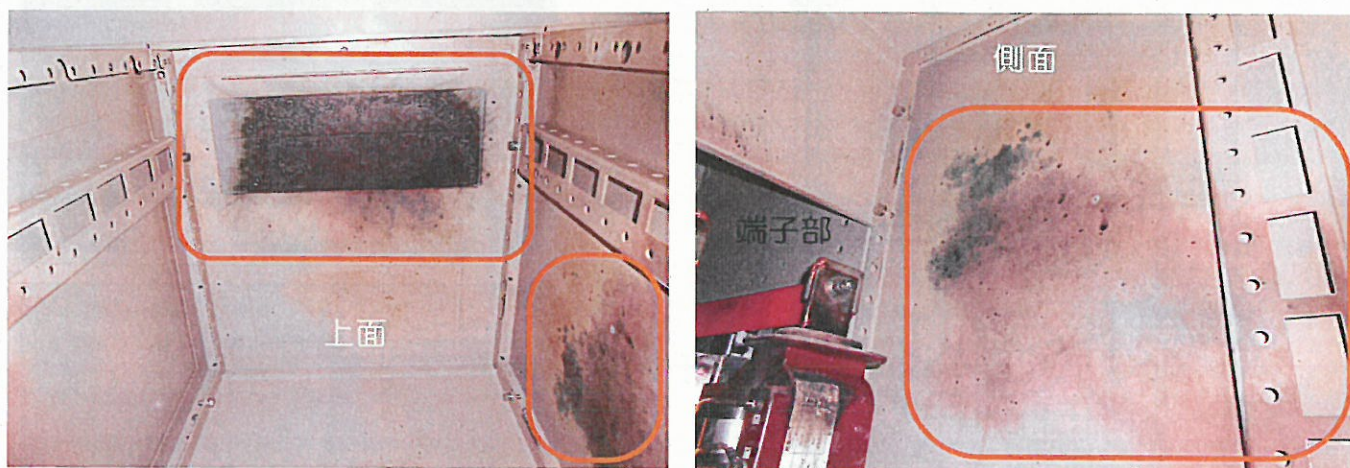
調査結果③ 外観点検 仮設3/4号M/C (A) 内部のアーク痕

5Aユニットの短絡痕があった端子部近傍にアーク痕を確認。

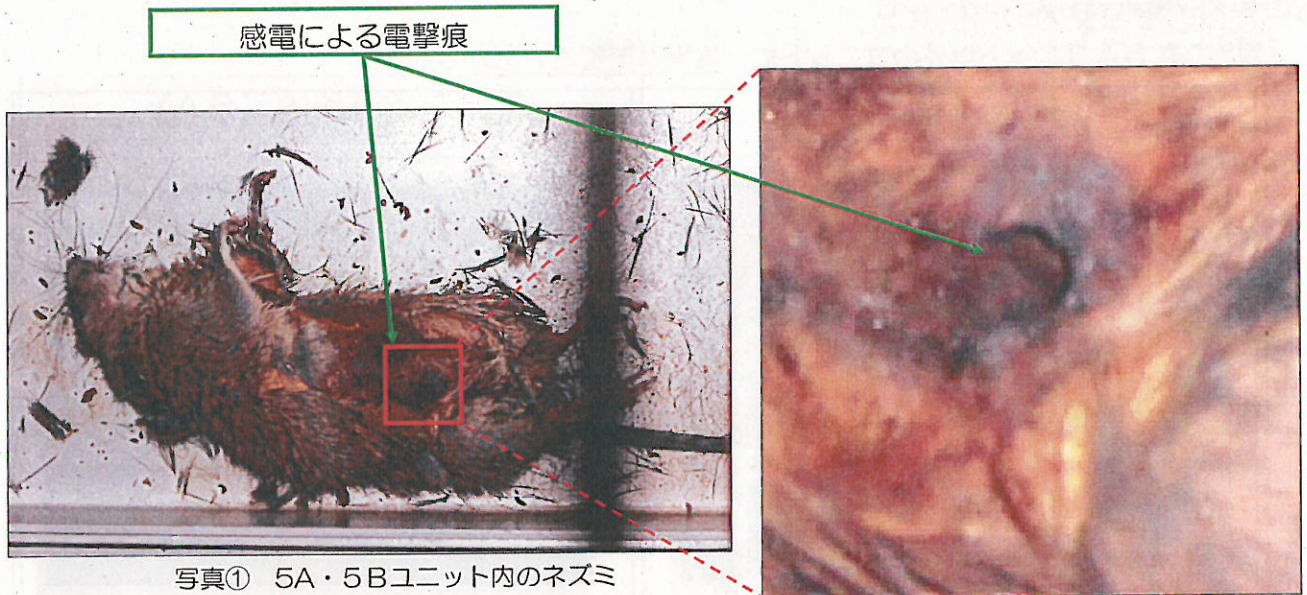
調査結果④ 外観点検 仮設3/4号M/C (A) 内部のネズミの死骸

- ・ 仮設3/4号M/C(A) 5A・5Bユニット内の床面にネズミ（写真①）の死骸があり、その死骸には感電による電撃痕（写真②）を確認した。

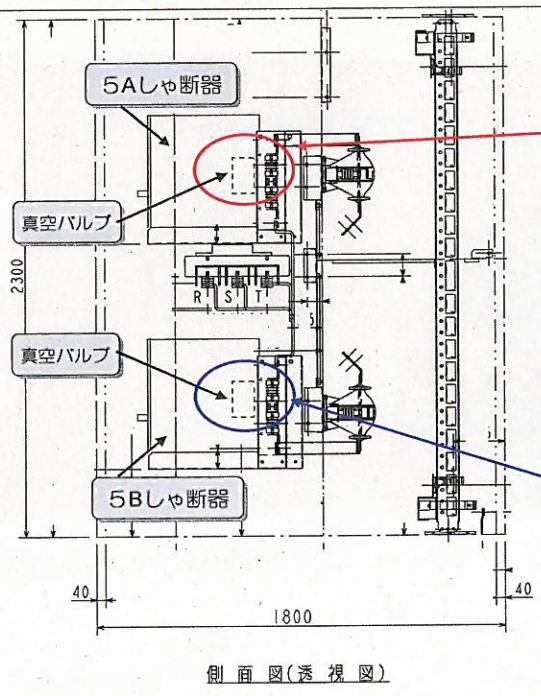
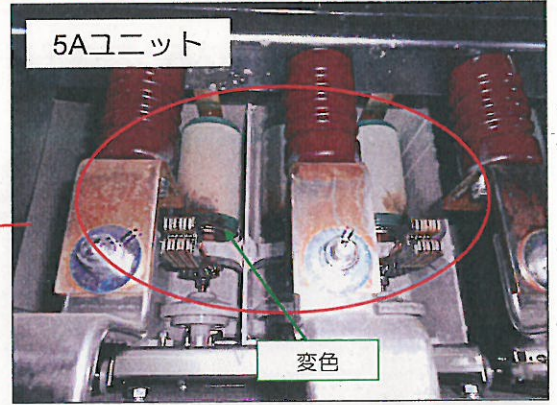
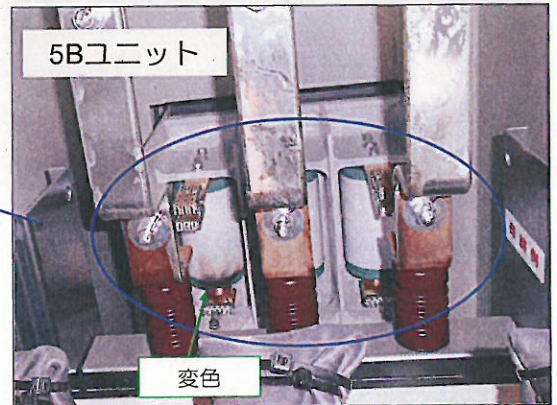
調査結果⑤ しゃ断器外観点検・絶縁抵抗測定結果 仮設3/4号M/C (A) 5A・5Bユニットのしゃ断器の変色

しゃ断器外観点検・絶縁抵抗測定により5A・5Bしゃ断器内真空バルブ下部に事故電流によると見られる変色を確認

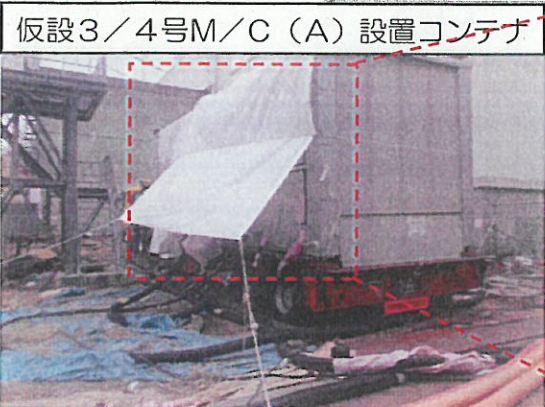
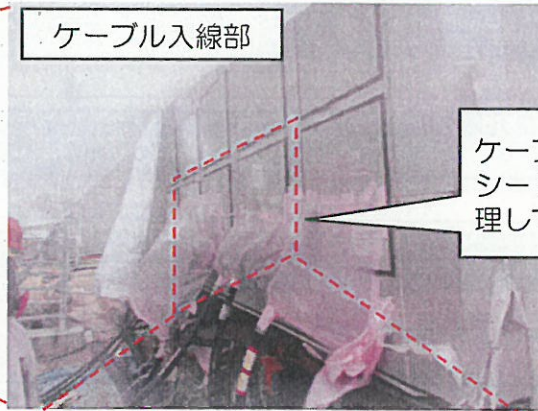
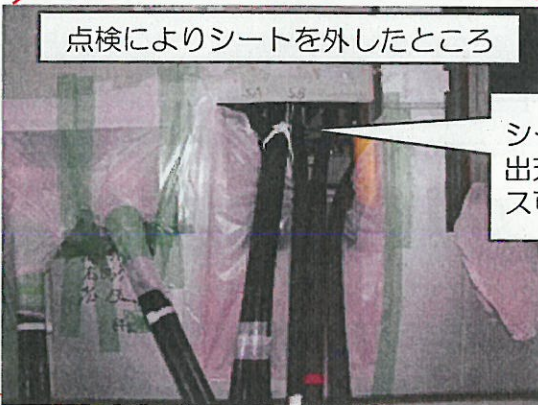
ネズミ侵入経路の推定

ケーブル貫通部はシートにて閉止処理している

シートを外すと露出充電部にアクセス可能な開放構造

- ・一部シートが剥がれて、ネズミが侵入した可能性あり。
- ・調査段階でシートを剥がして点検を行ったため、ネズミなどの侵入痕は確認できていない。
- ・また、3月18日午前中の巡視点検時は、シート等の外観の異常はなかった。

現行行っている小動物対策に加えて、停電による影響が大きい高圧電源盤についてはケーブル貫通箇所の開口部などに閉止等の対策を実施する。

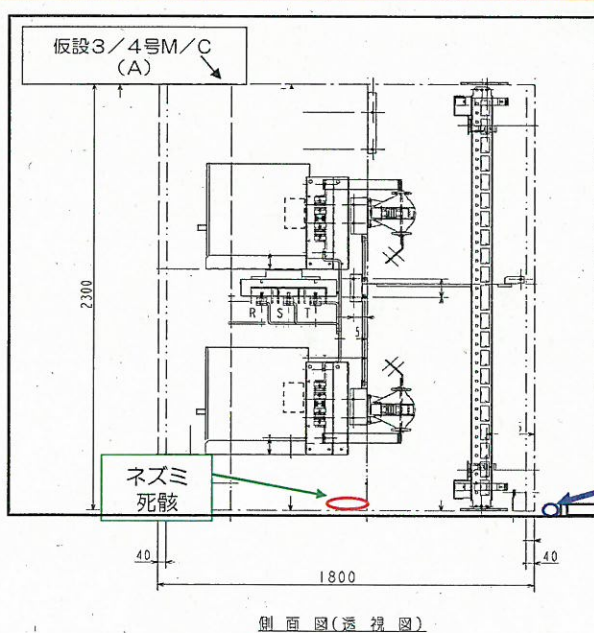
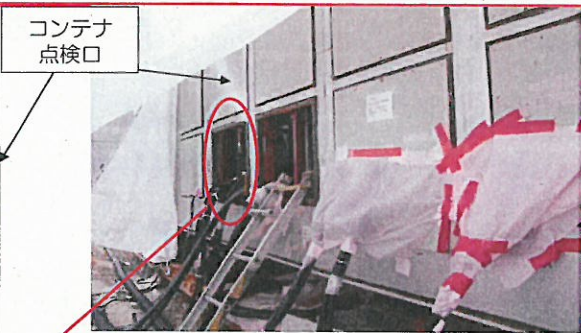
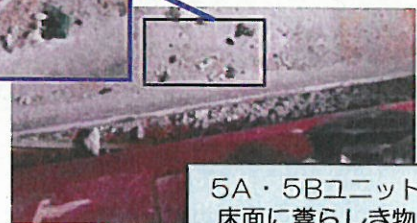
仮設3/4号M/C (A) ネズミの糞状況

5A・5Bユニット床面に糞らしき物

- ・仮設3/4号M/C (A) 5A・5Bユニット床で、発見したネズミの糞らしき物を発見。
