○菅野主幹あいさつ
(入退域管理施設)

○東京電力伊藤副所長
事前説明
(入退域管理施設)

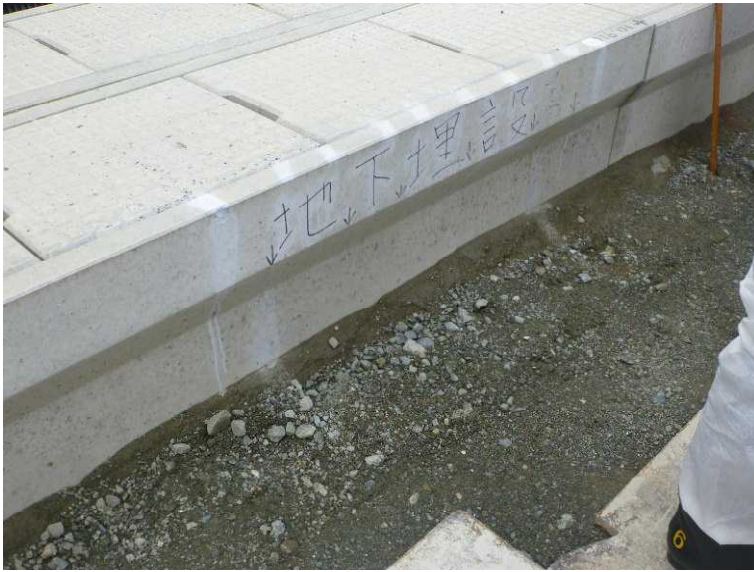
○地下埋設物があることを示す表示（ケーブル損傷後に応急的に表示している）
（建屋止水対策工事現場）

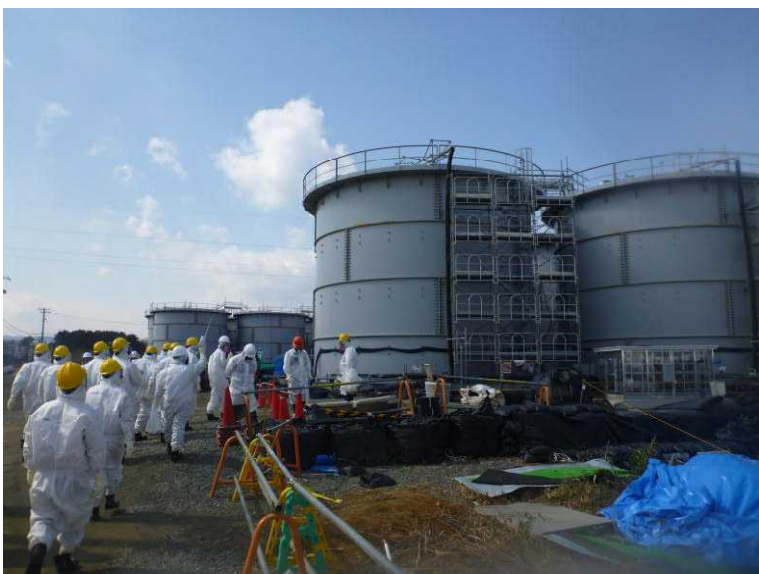
○H6 タンクエリア
汚染水漏えい箇所付近

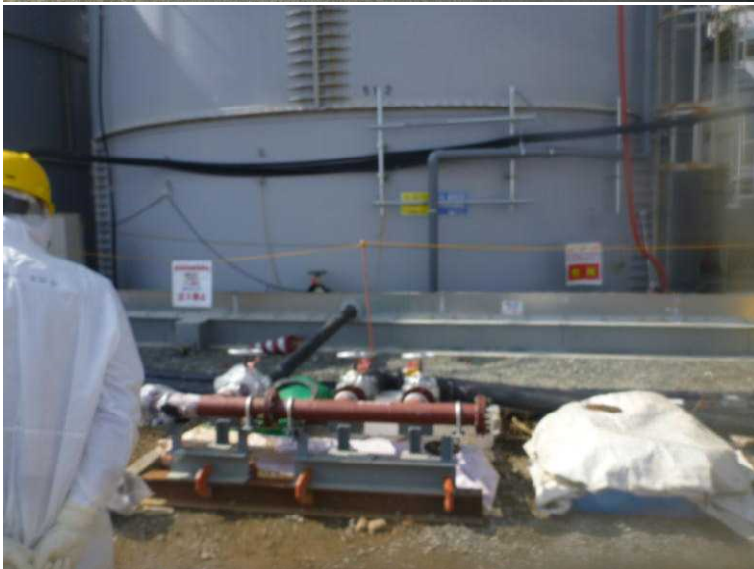
○ H6 タンクエリア
汚染土壌の未回収部分

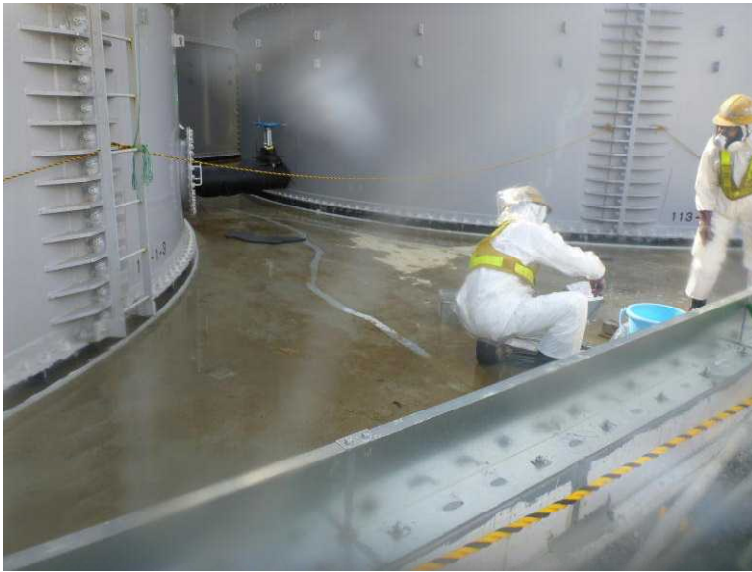
○ H5 タンクエリア
コンクリートのひび割れ
箇所の塗装後の状態

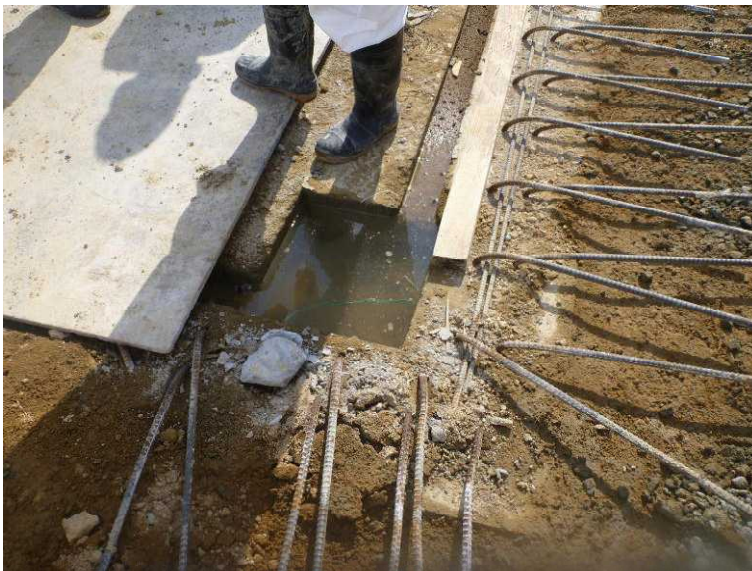
○ J1 タンクエリア
コンクリート基礎部の
施工状況

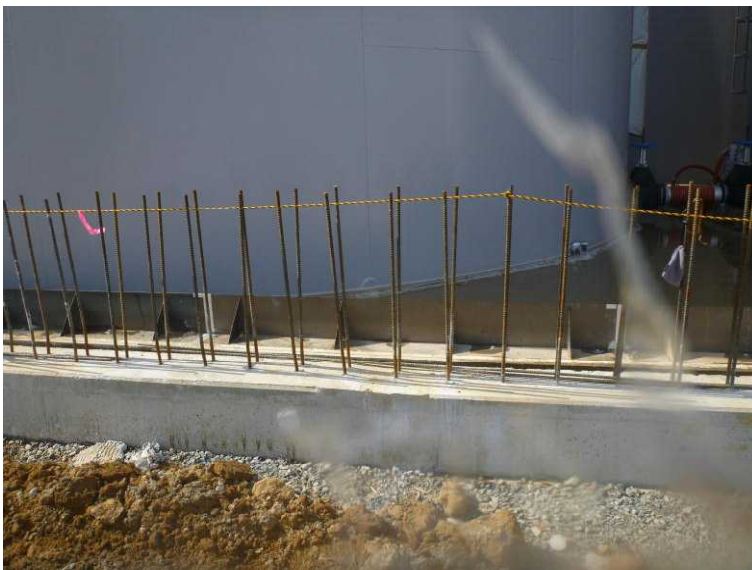
○ J1 タンクエリア
嵩上げの鉄筋の配筋状況

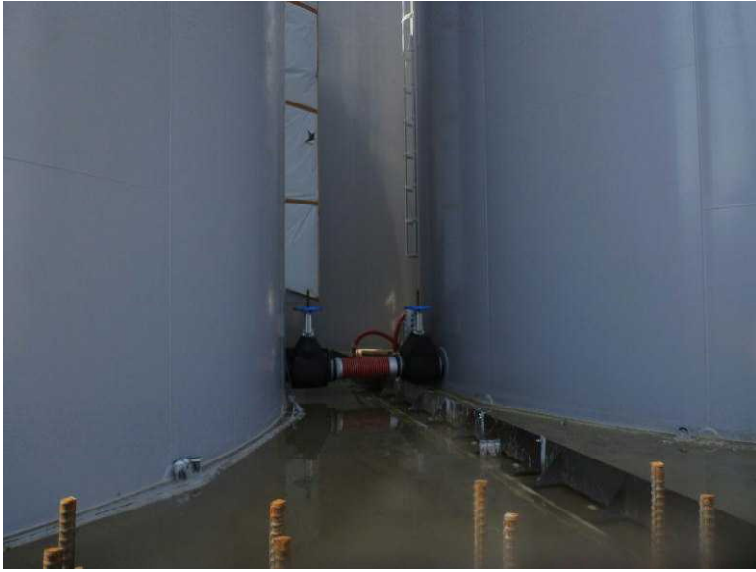
○ J1 タンクエリア
タンク連絡弁の状況
