第 52 回（平成 29 年 1 月 13 日開催）廃炉安全監視協議会写真  
（場所：福島第二原子力発電所）

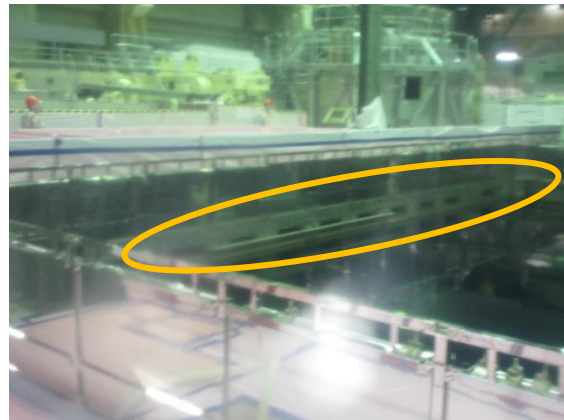
1. 3号機原子炉建屋6階 使用済燃料プール

水面の揺れにより水が流入したダクト

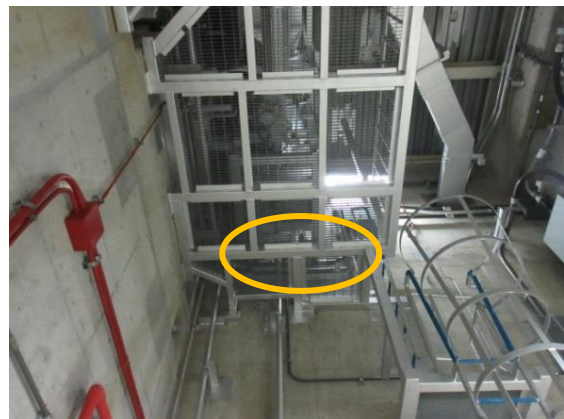
2. 3号機原子炉建屋5階 空調ダクト

ダクトの漏えい部

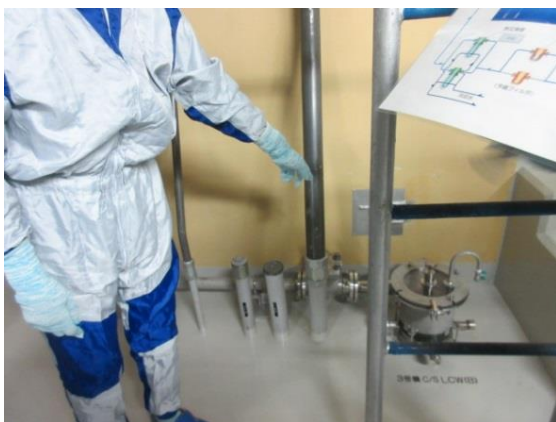
漏えいした水により水溜まりが出来た箇所

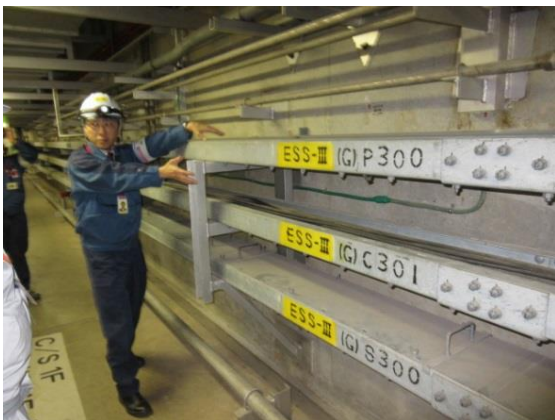
### 5. 3号機原子炉建屋付属棟1階 南側通路

ケーブル跨ぎの是正箇所について東京電力担当者から説明を受ける様子
