福島第二原子力発電所 1・2号機
廃棄物処理建屋（管理区域）における
協力企業作業員の死亡の原因と対策について

平成27年2月5日
東京電力株式会社

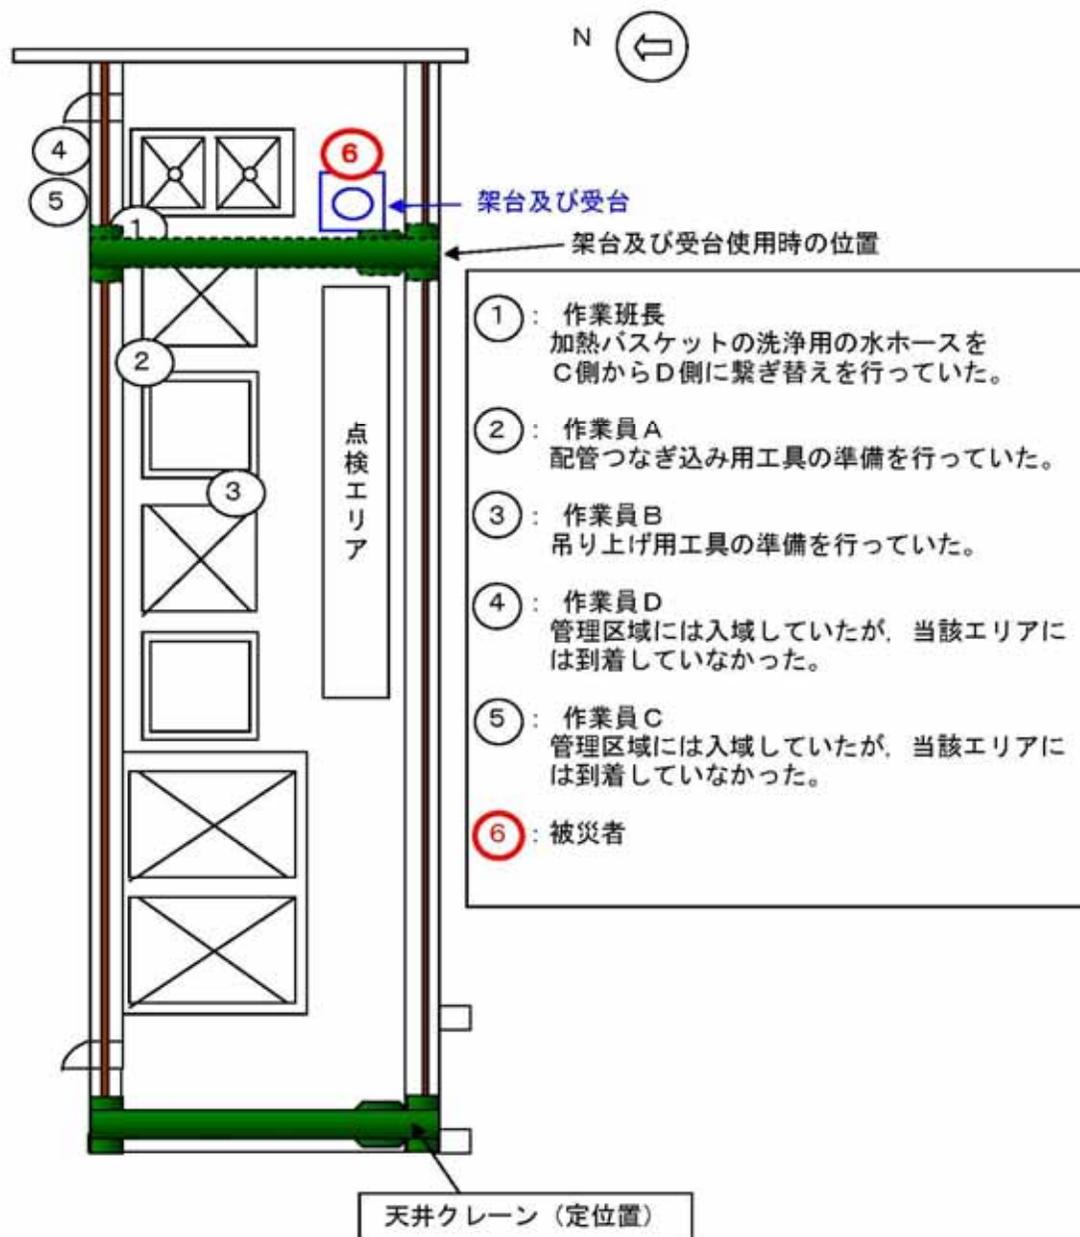
H2O廃液濃縮器点検場所及び作業員配置図 (災害発生時)

- 平成27年1月20日午前8時20分頃、被災者(1)は事務所にて朝礼を実施後、午前9時頃に作業現場である1 . 2号機 廃棄物処理建屋5階(管理区域)へと向かった。
- 午前9時20分頃、現場にて、TBM - KY (2)を実施後、午前9時30分頃、高電導度廃液処理設備(以下、「HCW」という)の濃縮器加熱缶に収納されている加熱バスケットの点検準備作業として、被災者が同点検で使用するHCW濃縮器加熱バスケット横倒用架台(以下、「架台」という)に固定してある加熱バスケット受台(以下、「受台」という)のボルトを緩めたところ、受台が回転し被災者の頭部が挟まれた。

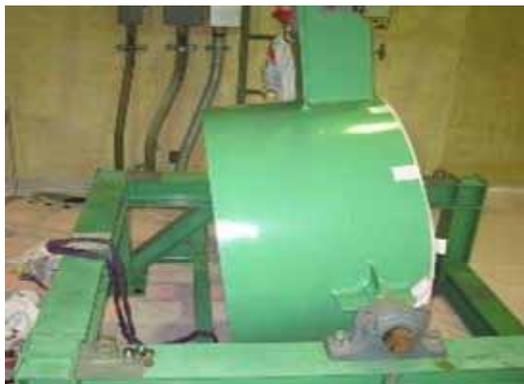
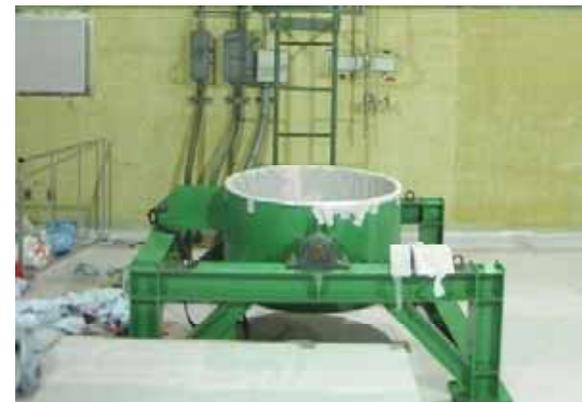
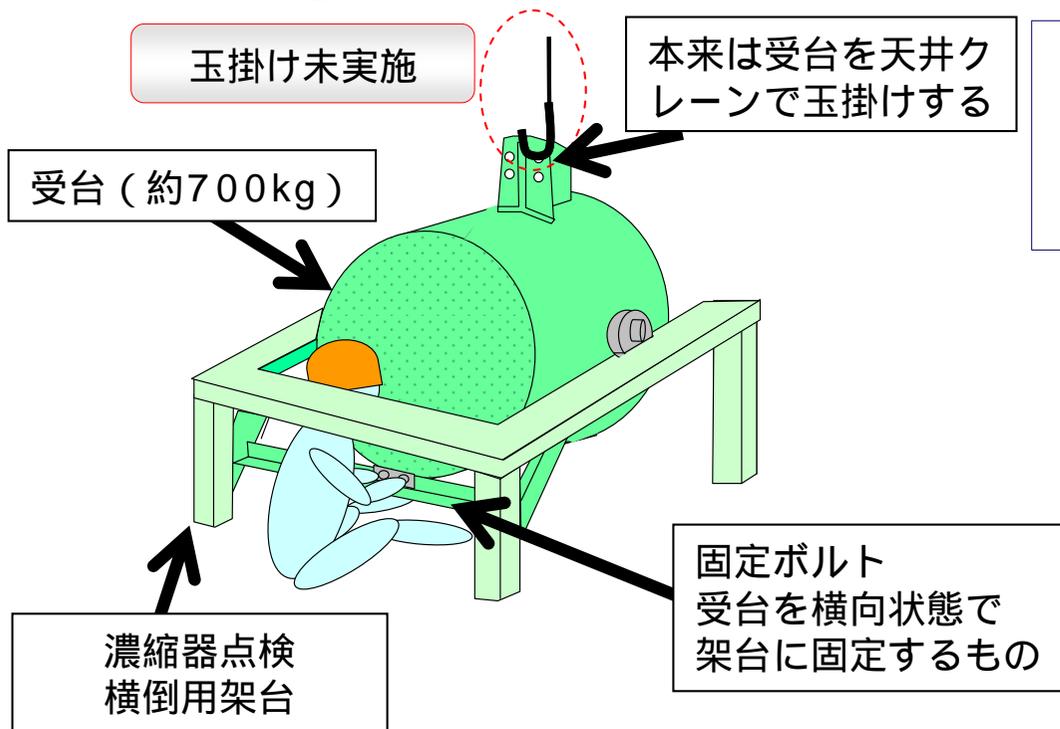
災害発生時の状況 (推定)

しかし、被災者はクレーンで回転する受台を吊る前に、受台のボルトを外してしまい、受台が回転し頭部を挟まれたと推定される。

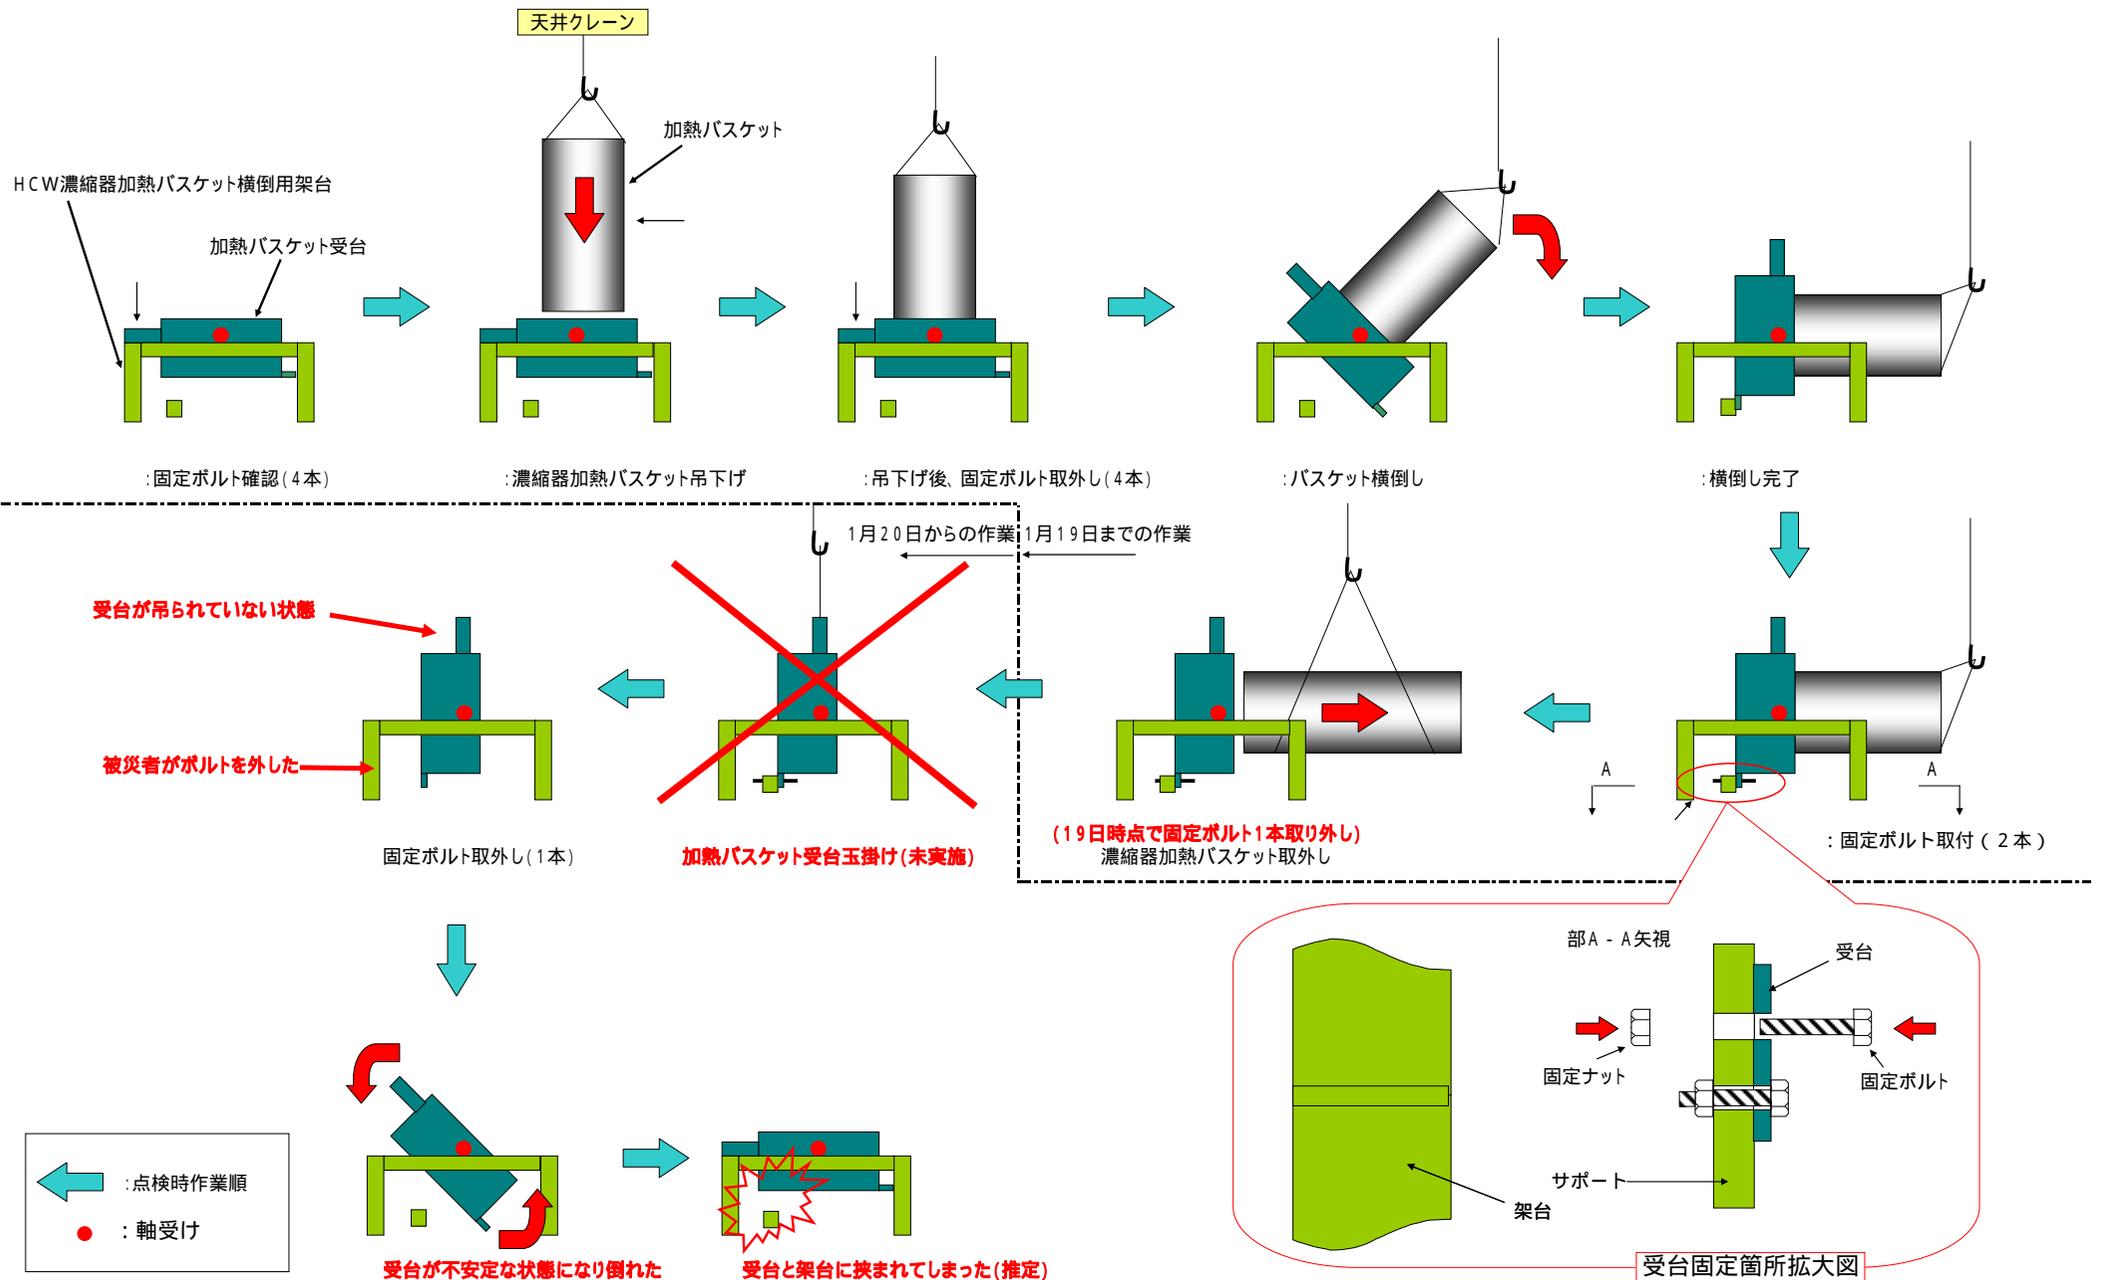
5 . 補足資料 (3 / 6) (被災状況 (3))

これまでのやり方では、当該架台を使用する際は、回転する受台をクレーンで吊り固定しながら、固定ボルトを取り外す段取りとなっていた。

(受台の重量は約 7 0 0 k g)

- 要因 : 受台の下に入らないと、固定ボルトの取外・取付が出来ない構造だった。
- 要因 : 固定ボルトを取り外すと、架台と受台に挟まれる危険箇所があったが、注意喚起の表示がなかった。
- 要因 : 架台と受台の使用方法が施工要領書に記載されていなかった。
- 要因 : 作業員全員に架台の使用方法について T B M - K Y で周知できていなかった。
