当社原子力発電所で発生した
重大な人身災害に鑑みた
各発電所の安全性向上対策について

平成27年2月5日
東京電力株式会社

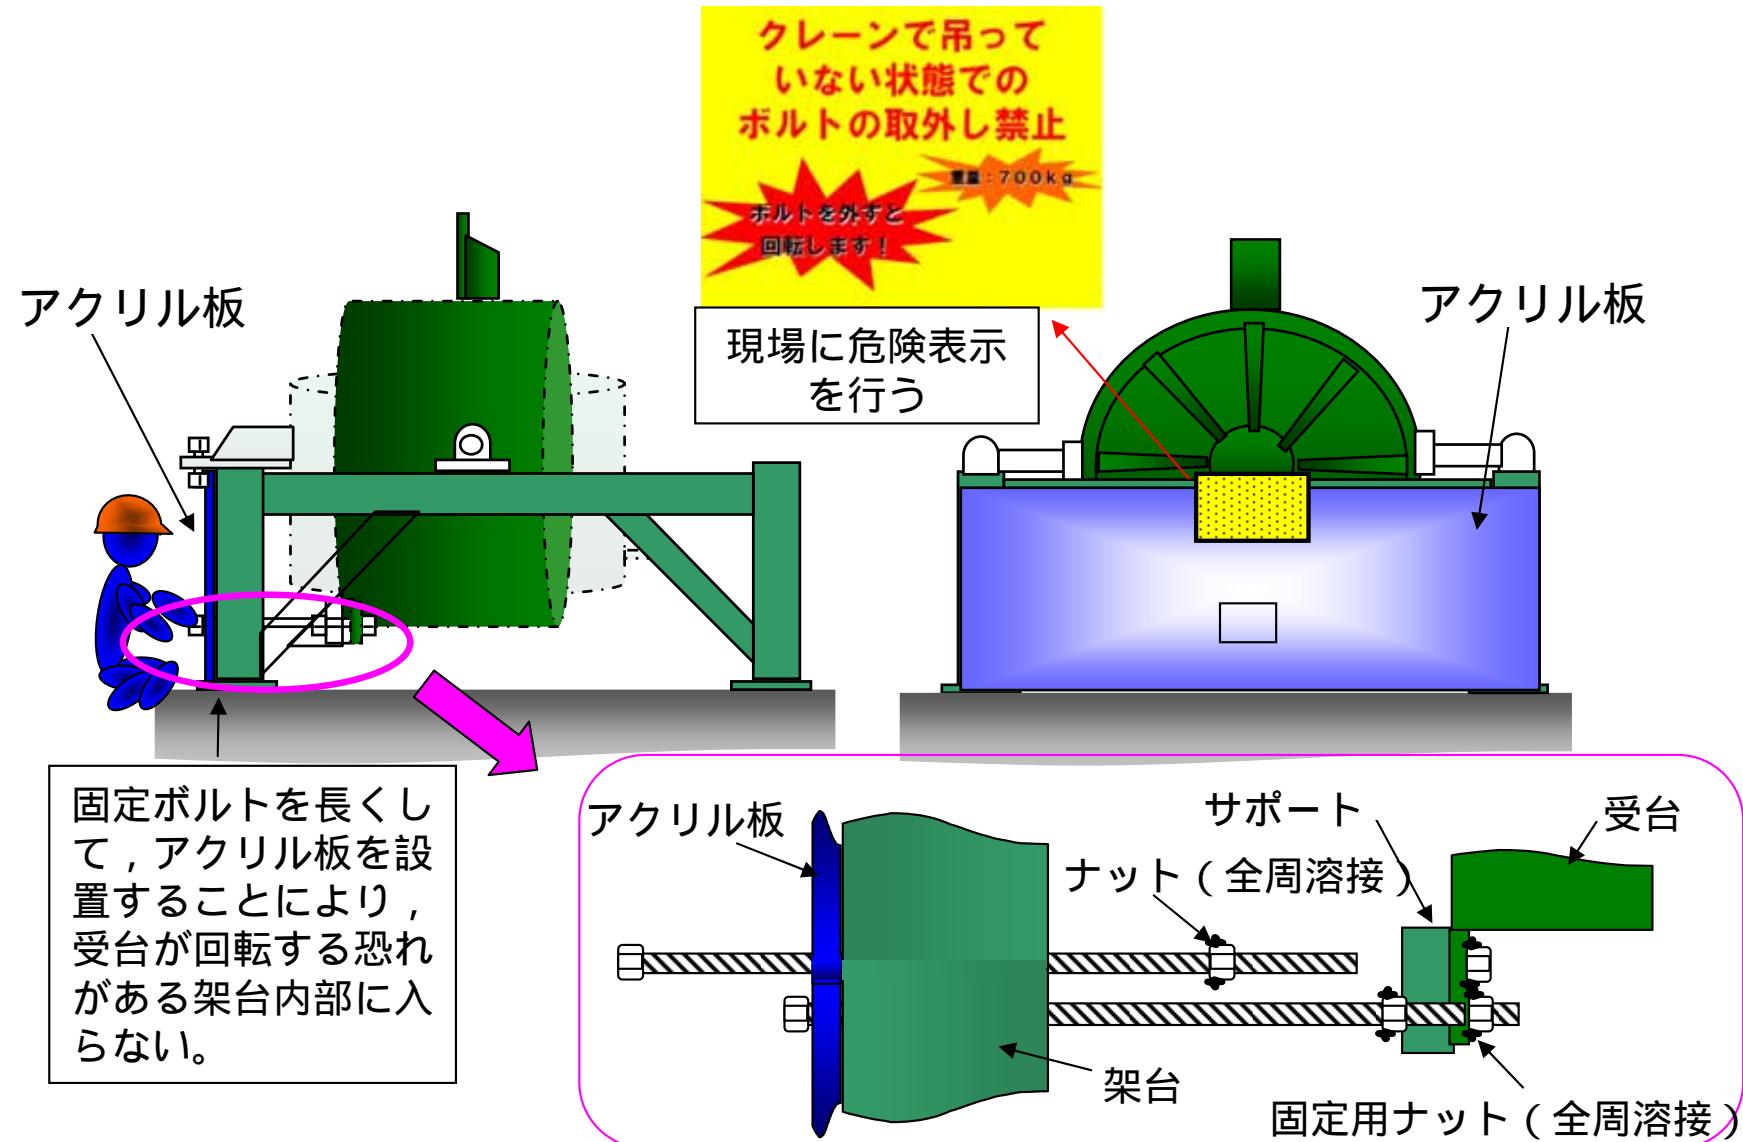
図 1 固定ボルト改善及び表示板

原 因	対 策
	受台の下に入らないと、固定ボルトの取外・取付ができない構造だった	架台の改造を行い、受台の固定ボルトを長尺ボルトに変更することにより、受台の下に入らなくても固定ボルトの取外・取付ができる構造にする（図1参照）
	固定ボルトを取り外すと、架台と受台に挟まれる危険箇所があったが、注意喚起の表示がなかった	架台と受台の危険箇所に人が不用意に入らないように、注意喚起の表示を取り付ける（図1参照）
	架台と受台の使用方法が施工要領書に記載されていなかった	架台の使用方法を詳細に記載した資料を作成し、施工要領書に反映する
	作業員全員に架台の使用方法についてTBM - KYで周知できていなかった	作業員全員にTBM - KYの際に、架台及び受台の使用方法を詳細に記載した資料を使って説明する

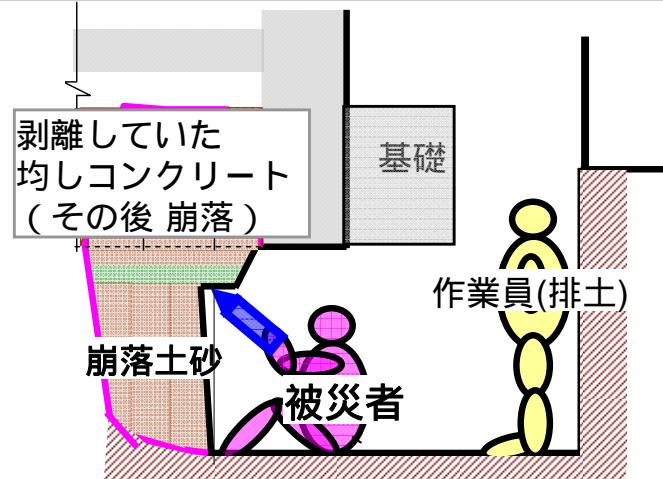
H26.3.28 崩落した土砂の下敷きになり死亡

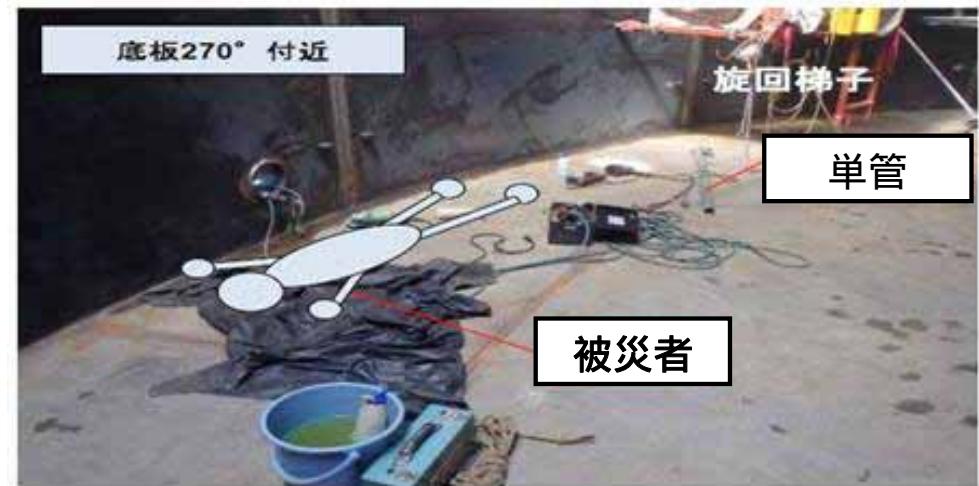
H26.9.20 単管パイプが落下し負傷

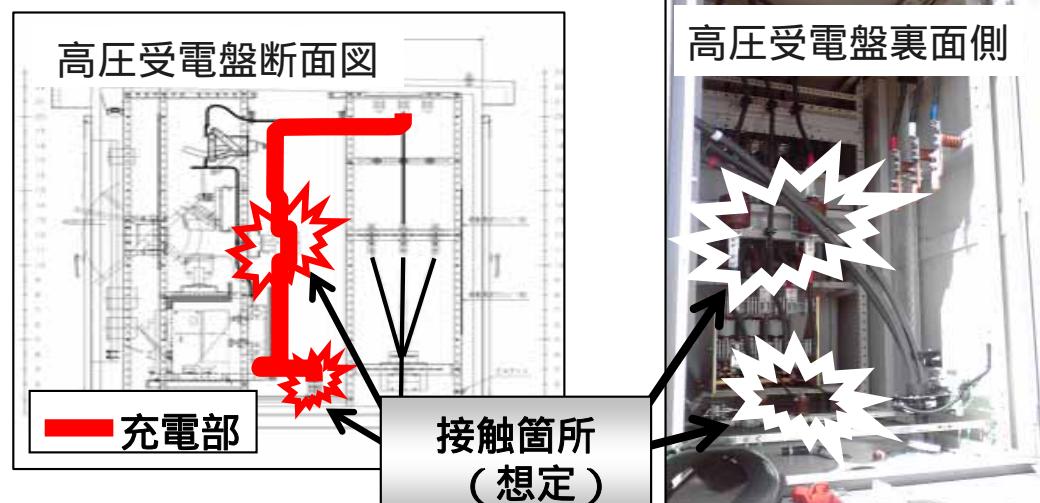
H26.9.30 新事務棟電源 (6.9kV) の感電負傷

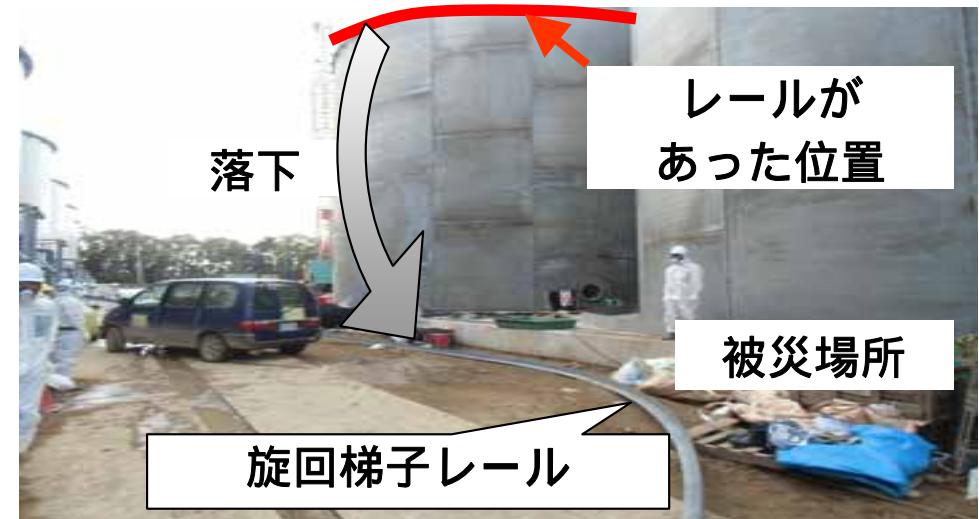
H26.11.7 旋回梯子レールが落下し負傷

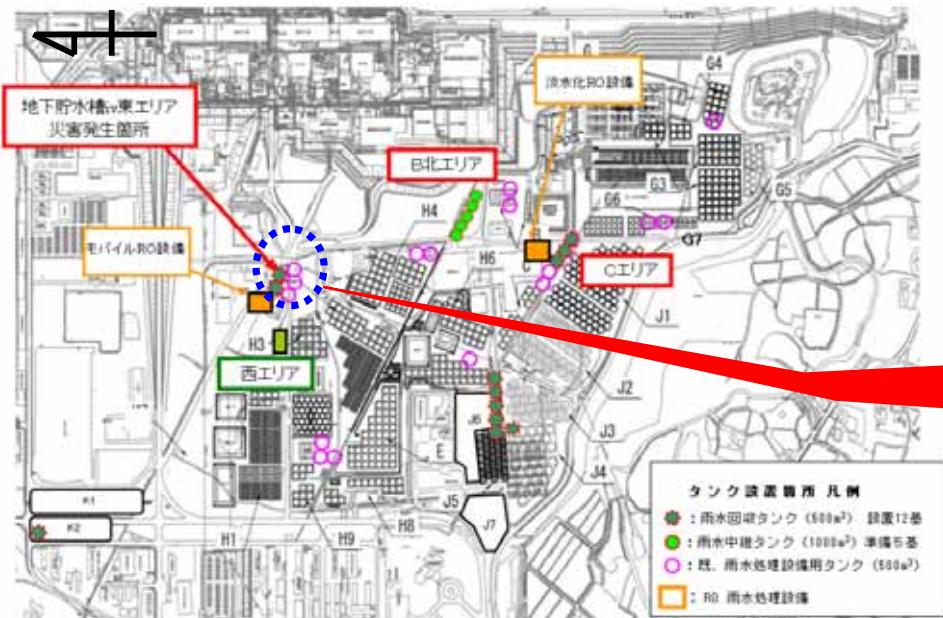
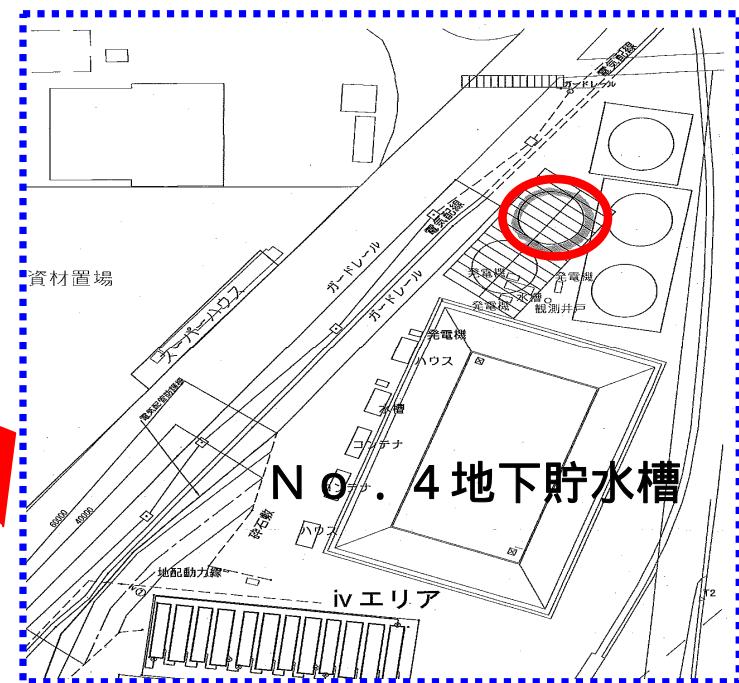
- 発生日時：平成27年1月19日 午前9時6分頃
- 発生場所：雨水受けタンクNo. 2 (No. 4地下貯水槽エリア東側)
- 作業体制：3名（当社社員1名及び協力企業作業員2名）
- 装備：タイベック、全面マスク、ヘルメット、安全短靴、手袋（綿手・ゴム手2重）、安全帯
- 発生状況：構内雨水受けタンク設置工事において、当該タンク水張り試験後にタンク内面を検査するための準備作業を行っていた協力企業社員が、当該タンク天板（約10m）から誤って転落した。発電所構内救急医療室に搬送後、同日午前10時31分、病院へ搬送し治療を行っていたが、翌20日午前1時22分、医師により死亡が確認された。

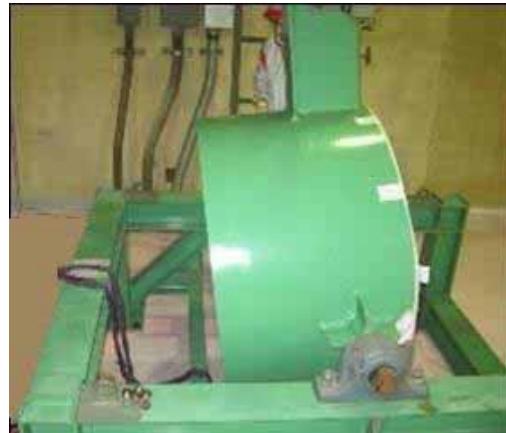
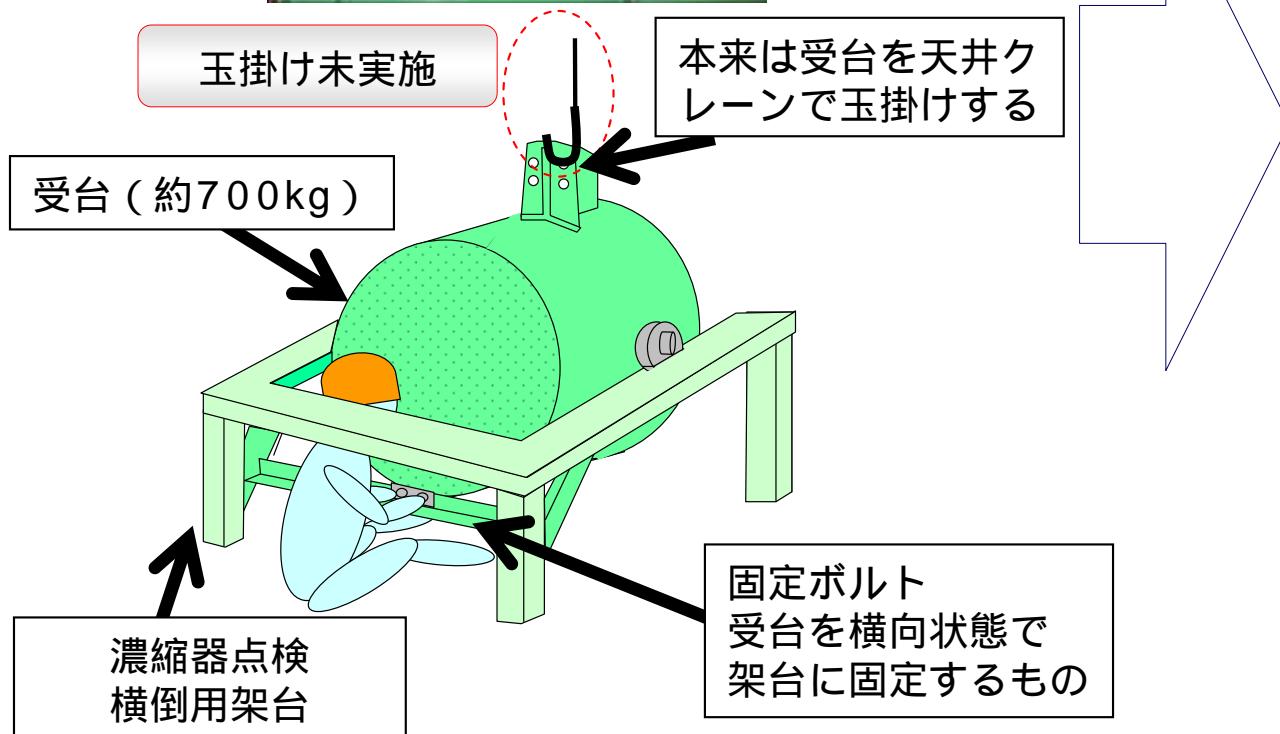
災害発生時の状況（推定）

災害発生前の状態

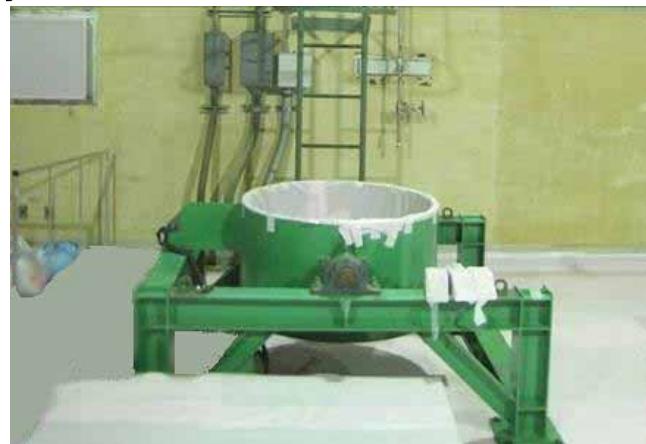
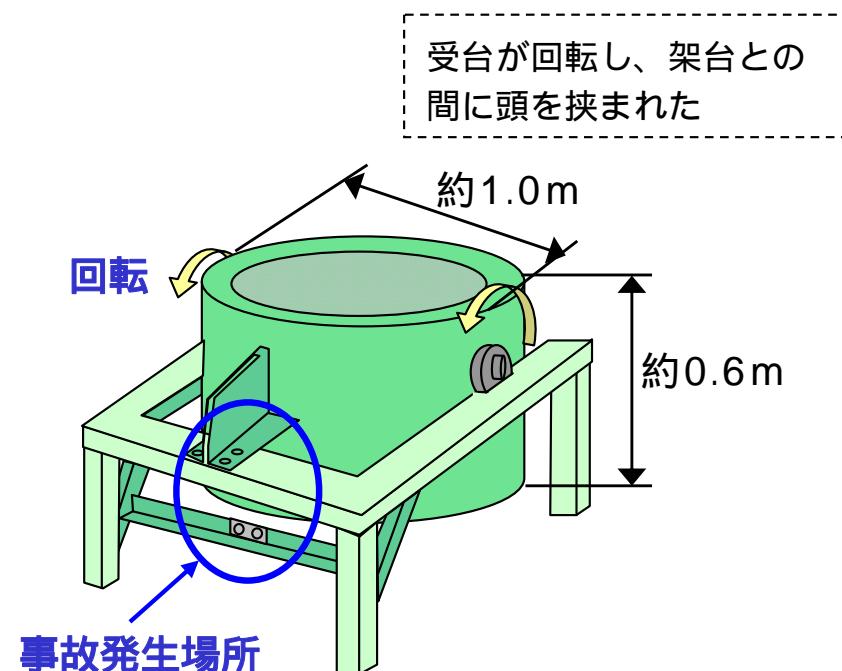
災害発生後の状態

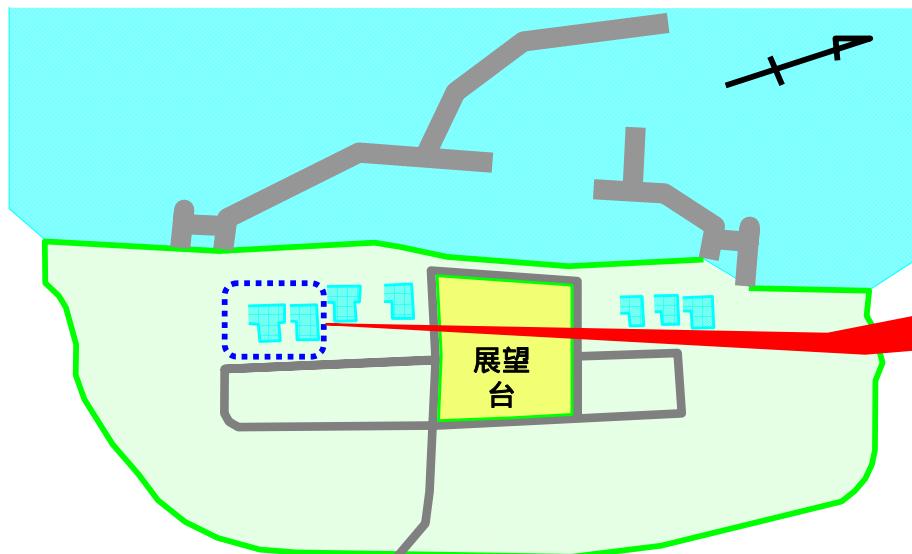
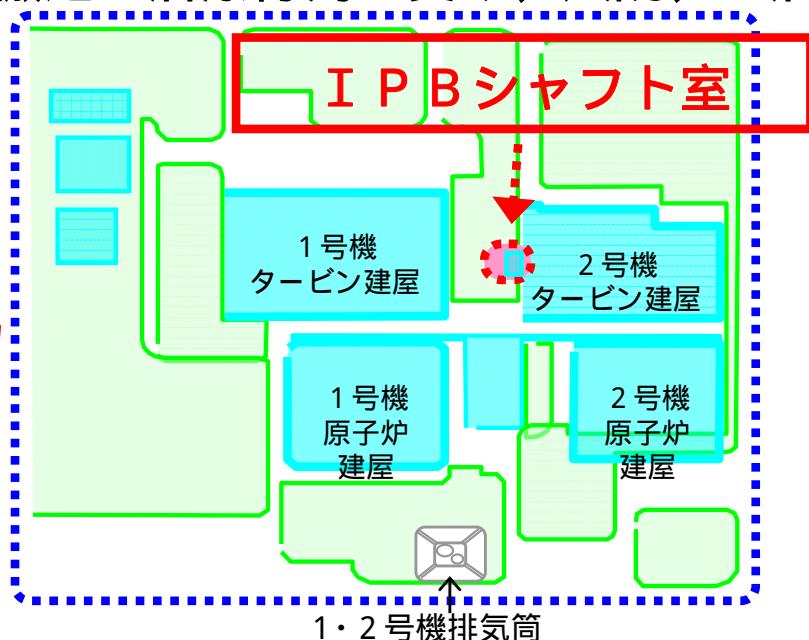
- 発生日時：平成27年1月19日 午後2時40分頃
- 発生場所：2号機IPBシャフト室（非管理区域）
- 作業体制：3名（協力企業作業員3名（ただし被災時は一人作業））
- 装備：ヘルメット、ヘッドライト、ハンディライト、作業靴、手袋
- 発生状況：作業用電源箱の点検作業を行っていた協力企業作業員が、当該作業とは別の現場の写真撮影中に、グレーチング開口部から約3.5m落下した。当該室照明が別作業の安全処置により通電されていなかった（点灯しなかった）ため、入口扉を開放し、外光を取り入れたうえで、ヘッドライトまたはハンディライトを使用して当該作業を行っていたが、写真撮影にあたっては光が反射してしまうことからヘッドライトを消灯し実施していた。
救急車を要請し同日午後3時55分、病院へ搬送し治療行為を受け、入院、全治3ヶ月と診断された。

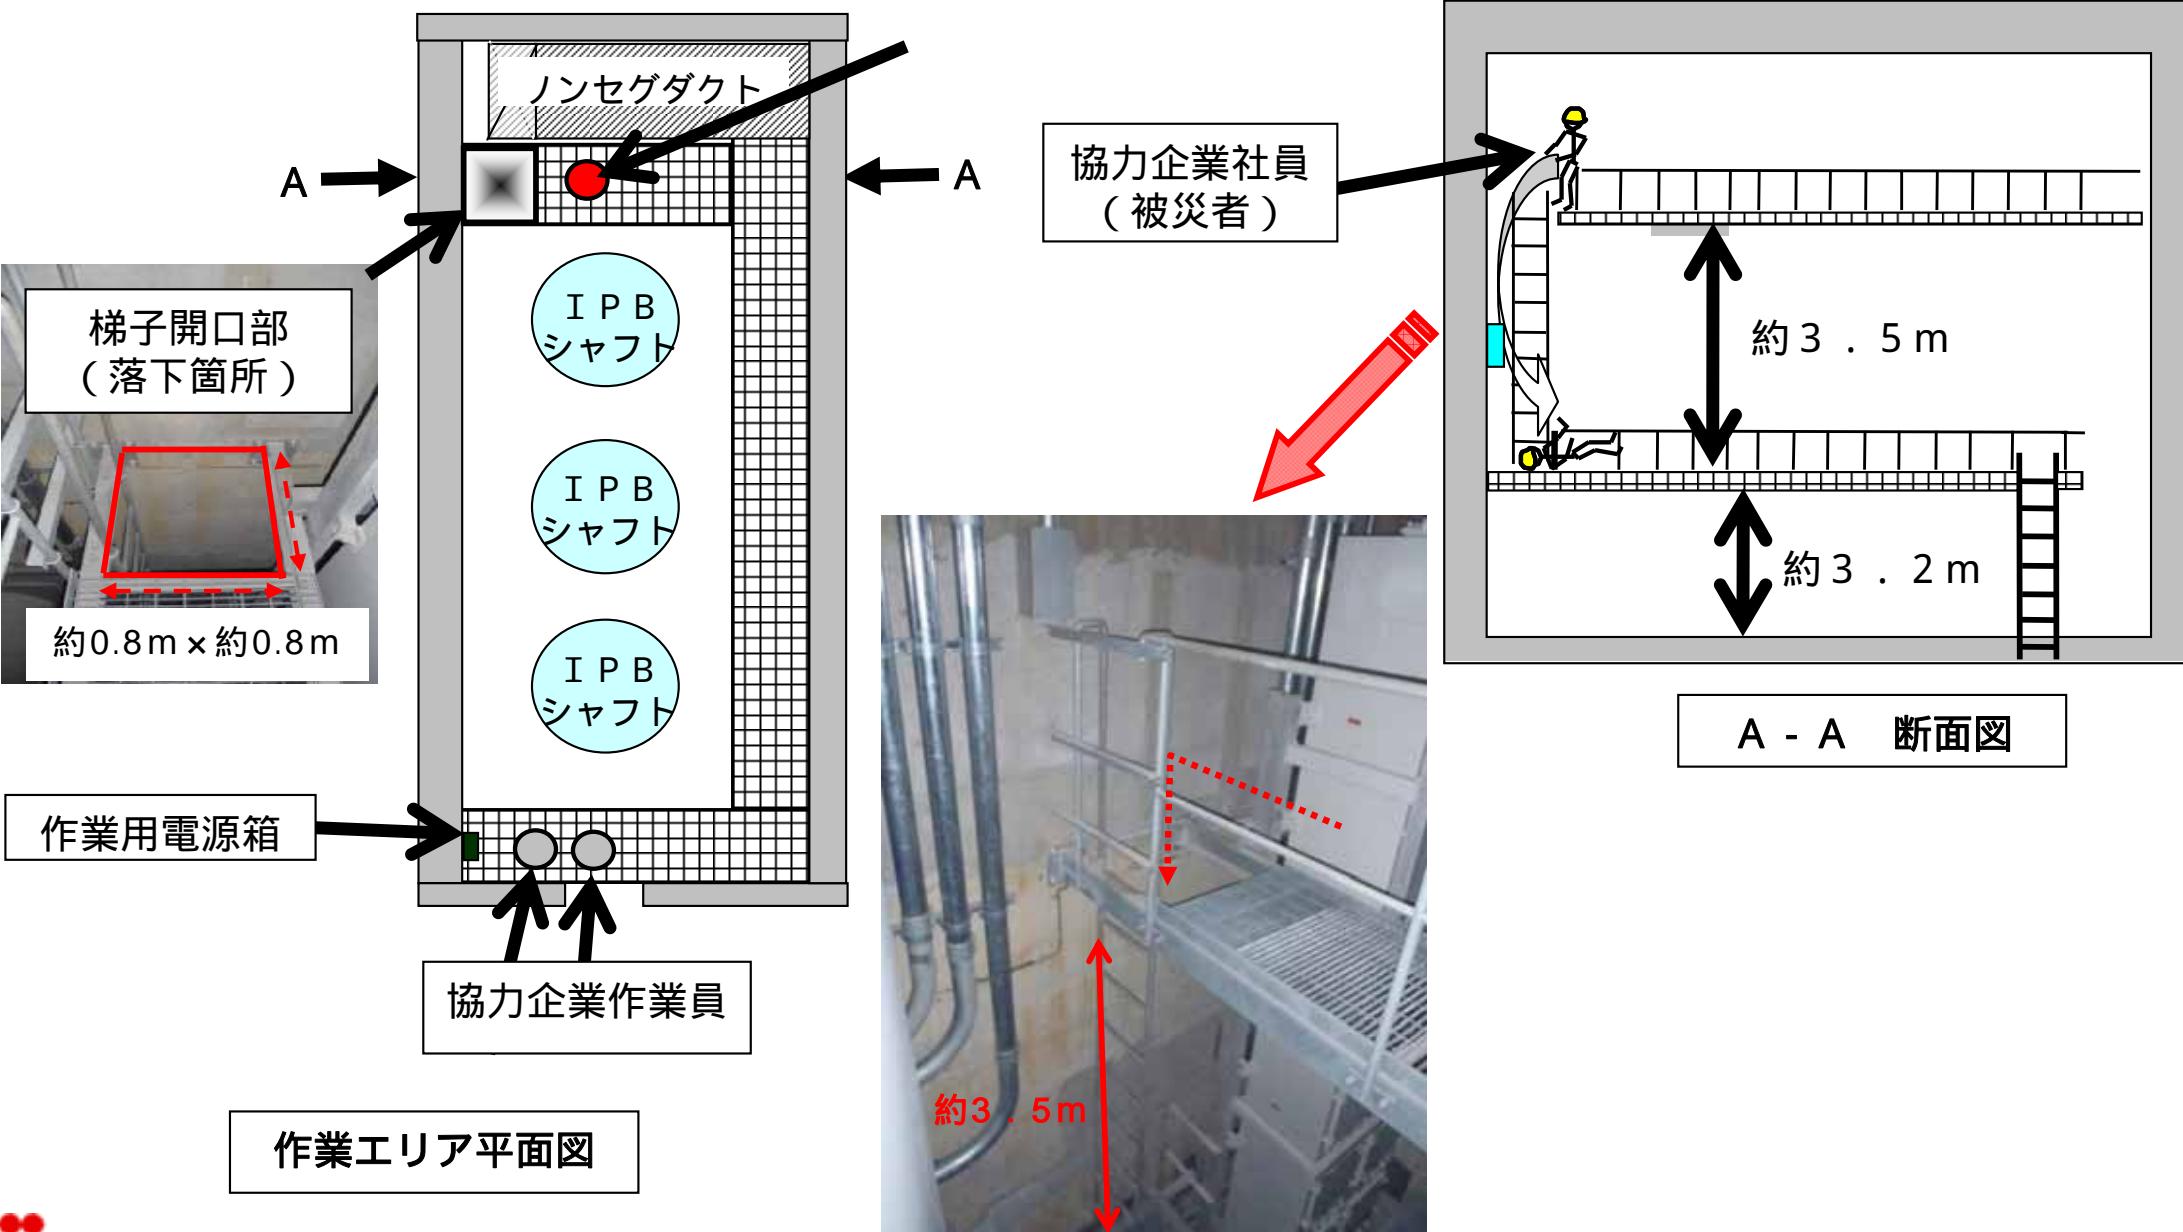
災害発生時の状況
