福島第一原子力発電所 1号機 建屋カバー解体工事の進捗状況について

2015年6月3日
東京電力株式会社

3. 原子炉建屋3階機器ハッチ開口部バルーンのずれについて(1/2)

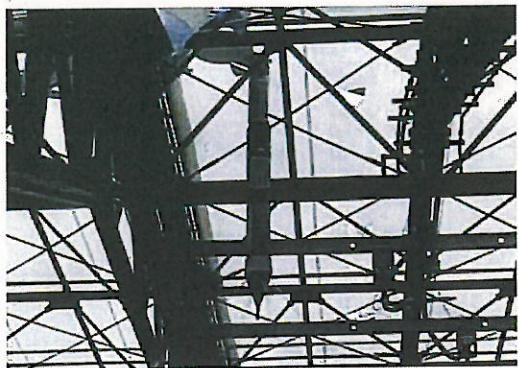
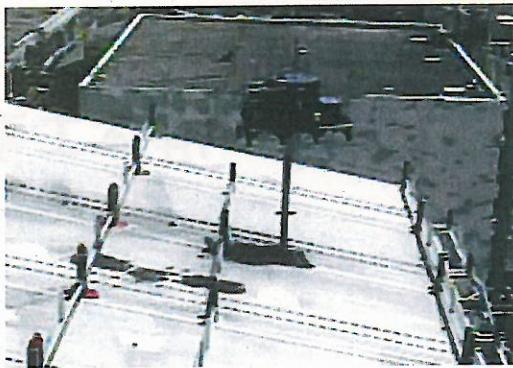
2015年5月20日撮影

飛散防止剤散布状況

- 5/15～5/20
飛散防止剤散布実施

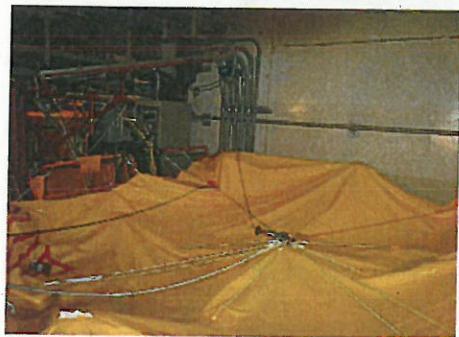
2014年6月の設置状況

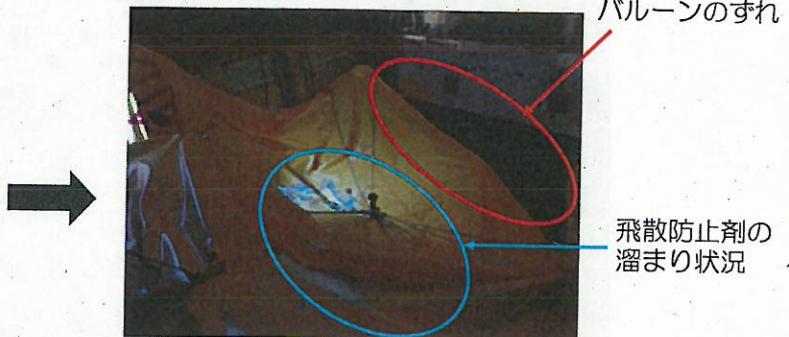
原子炉建屋3階機器ハッチ開口部に設置（2014年6月）したバルーンについて、作業員が当該建屋1階開口部下部より見上げたところ、南側に開口があるように見えるとの連絡を受け（2015年5月21日）、当社監理員が監視用に設置したカメラで確認したところ、バルーンが所定の位置に設置されていないことを確認した。

その後、ただちに現場に出向し確認したところ、南側の一部がずれていることを確認した。

現在のずれている状況
(2015年5月21日撮影)

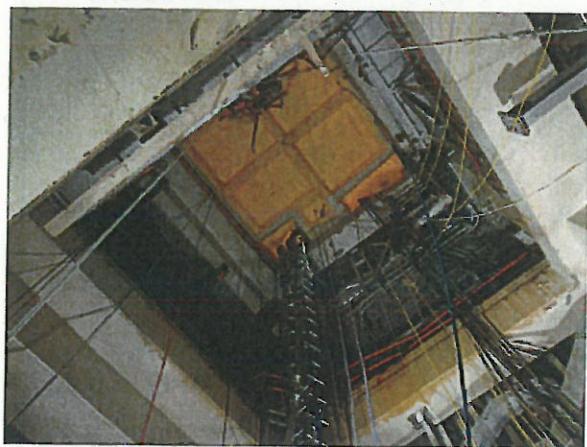
2014年6月の設置状況
