死亡事故の報告と工事の安全対策について (バキューム車後部タンク蓋操作中の挟まれ死亡災害)

2015年9月2日

凍土方式遮水壁大規模整備実証事業

鹿島建設株式会社

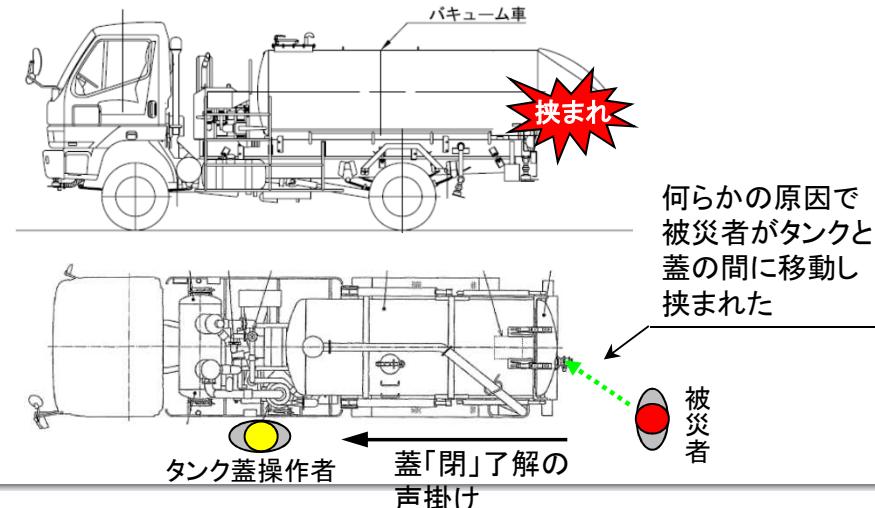
【発生状況図】

現場到着後、ステッカーを手ではがし始め、2枚剥がしたが、他は手で剥がせなかったため、共同作業者がバキューム車のタンク蓋を“開”操作してタンク内にある工具（スクラーバー）を2本取り、被災者に1本渡した。その後、共同作業者は、被災者より「タンク蓋を閉めて！」との言葉を受け、操作盤に向かった。被災者は監視役、共同作業者は操作役で、それぞれ位置についてから、共同作業者は被災者に手を上げながら「閉めるよ！」と声をかけ、被災者の「あいよ！」との返事と拳手動作を受けて、操作者はタンク蓋“閉”操作を開始した。この時点での被災者は、共同作業者から視認できる位置にいた。

その後、共同作業者は車輌ボディーの1F構内ステッカーを工具にて剥がしながら、車輌前方を廻り後部へ移動したところ、被災者がタンクと蓋の間に挟まれていることを確認したためタンク蓋の“開”操作にて救助した。災害発生後、救急車にて被災者を病院へ搬送したが、7時56分死亡が確認された。

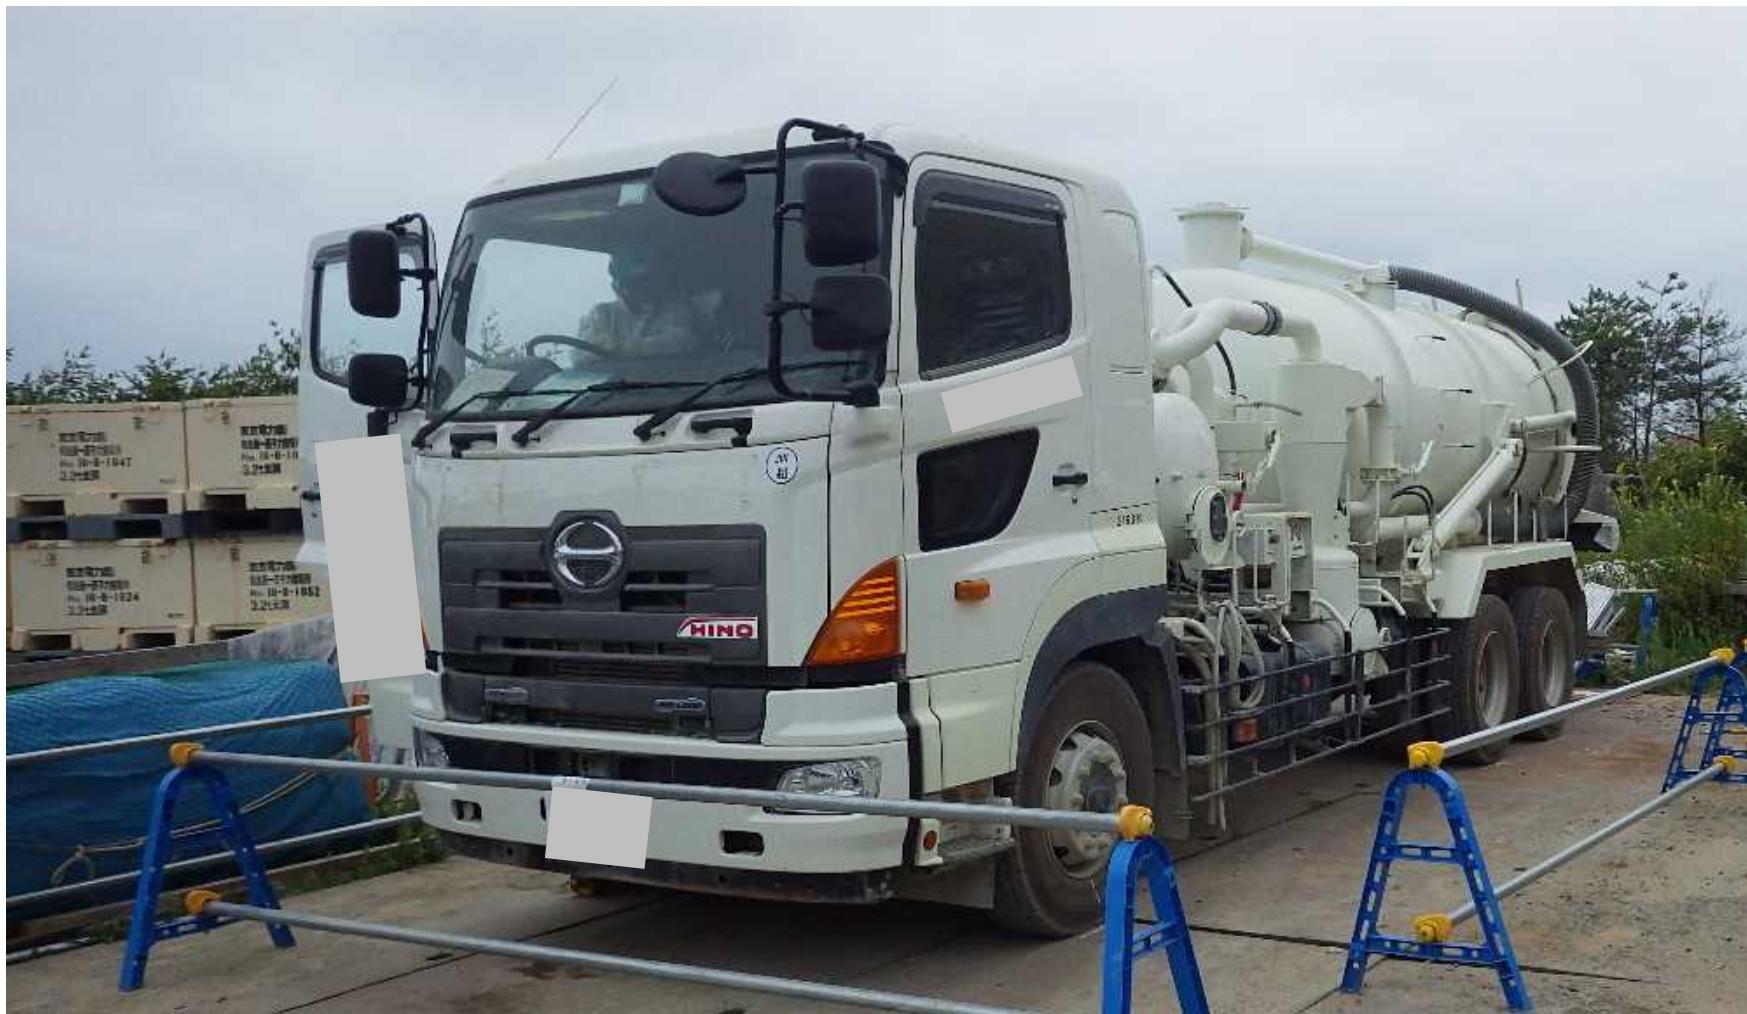
使用車両（バキューム車／タンク容量10m³）

要 因	直 接 原 因
①人的要因	<ul style="list-style-type: none">監視人（被災者）が閉まりかけているタンク蓋とタンクの間に入り込んでしまった。（推定）
②設備的要因	<ul style="list-style-type: none">タンク蓋を閉める装置は油圧で動き、大きな力が作用するタイプであったが、何か挟まった場合には停止するような安全装置は付いていなかった。（安全装置が付いていないのが通常）開閉操作レバーの位置からタンク蓋の開閉状況が見えない構造であった。（蓋周辺に異常が発生しても操作の中止判断が出来ない）
③管理的要因	<ul style="list-style-type: none">危険予知が十分になされていなかった。（これまでに、10回程度タンク蓋に挟まれるリスクをあげていたが、当日のKY活動ではタンク蓋に挟まれるリスク抽出はなく、現地KYも未実施であった。）タンク蓋開閉について、操作者と監視人（被災者）の役割分担（安全監視人or操作指示者）を事前に明確にしていなかった。

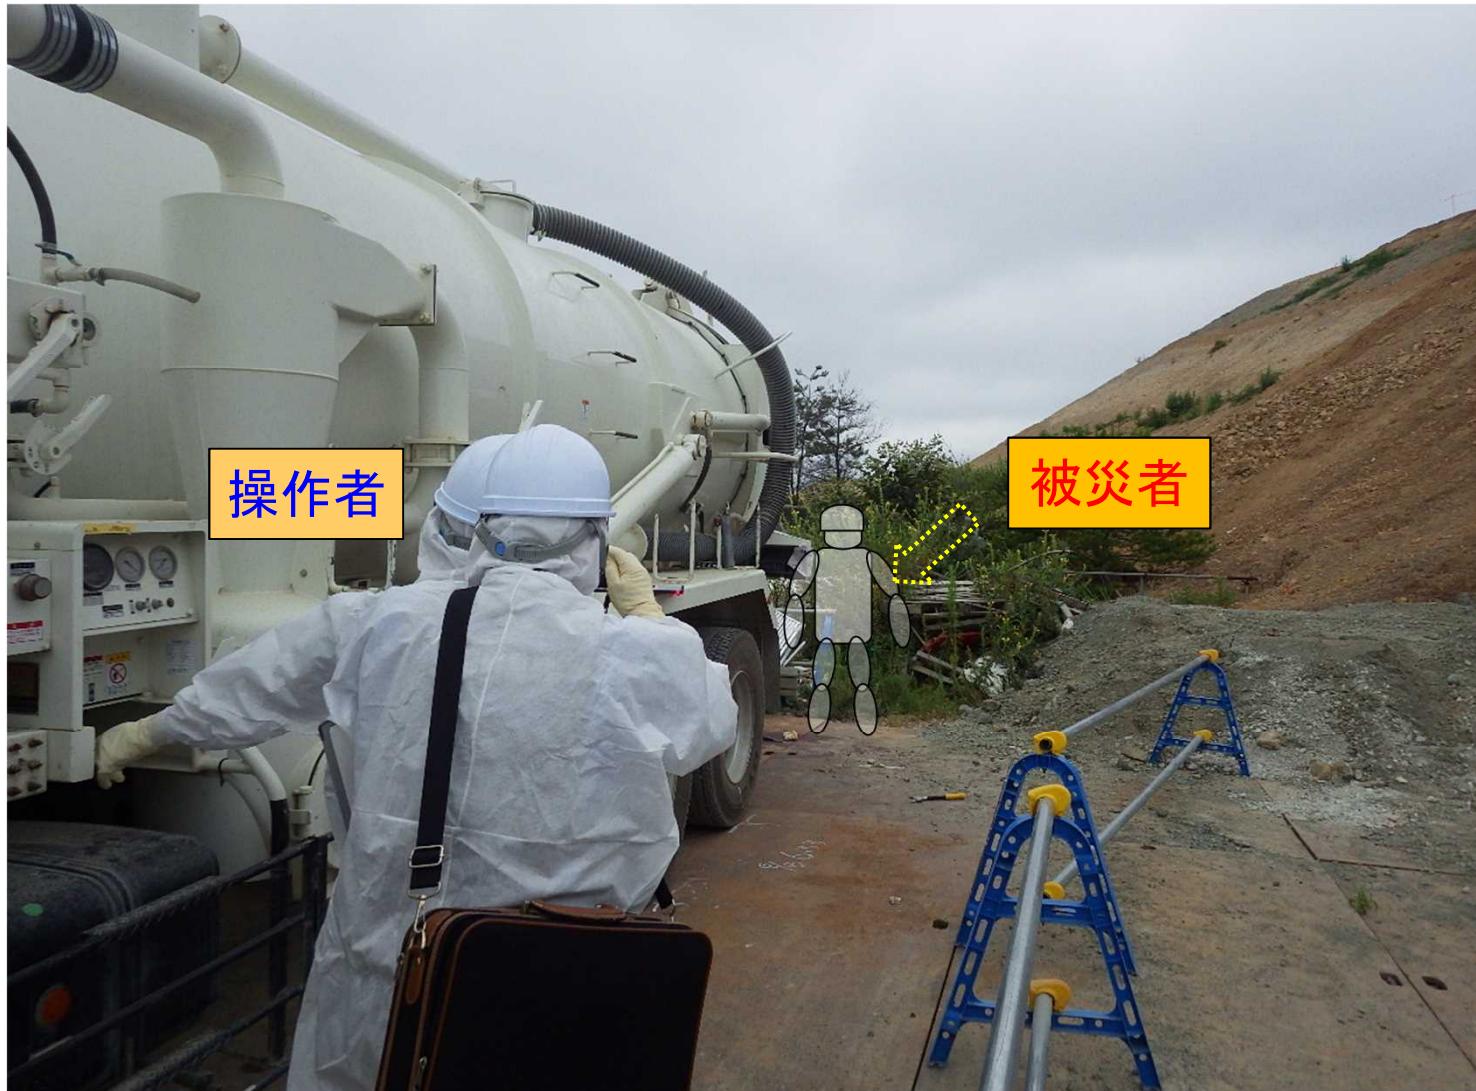
タンク蓋“閉”操作開始時の 操作者と被災者の位置関係（推定）

共同作業者はタンク蓋閉操作を開始した時点から、油圧シリンダーの動きを確認することで蓋の開度を確認しようとした、そちらに気を配っていたため、その後の被災者の行動は認識出来ていない。

要 因	背 後 要 因
①人的要因	<ul style="list-style-type: none">作業開始前の監視人（被災者）と操作者の意志疎通が足りなかった。（推定）監視人（被災者）と操作者は、タンク蓋閉めの作業を軽作業のステッカー剥がし作業の一環として扱い、現地KYの必要性がないと思った。操作者は操作レバーの位置からタンク蓋閉状況が見えないこと、及び監視人（被災者）からの「あいよ！」の返事と拳手動作を受けて 安全と思い込みタンク蓋閉操作を実施した。
③管理的要因	<ul style="list-style-type: none">バキューム作業における監視人（被災者）と操作者間の意志伝達に関する明確なルールがなかった。土捨場は半面マスクエリアとなっているが、操作者及び監視人（被災者）は10m盤へ移動する可能性があったことから全面マスクを装着しており、コミュニケーションがしづらかった。本来、監視人（被災者）は「止めろ！」という役割を担っていたが、タンク蓋の開閉操作に係わる監視人の役割分担が明確でなかった。職長による現地KY実施の指示がなく、簡易作業でも現地KYを実施する習慣がなかった。
