鏡肌を有する岩盤地すべり

喜多方建設事務所
河川砂防課
主査 長尾篤
管理課
主査 鹿野新也

～ 村杉地区地すべり対策事業 ～

施工場所:喜多方市熱塩加納町宮川地内

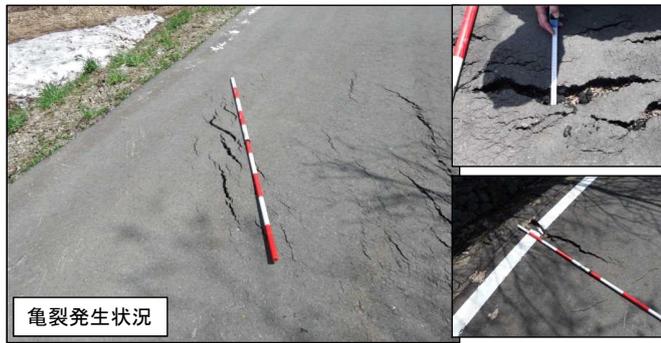
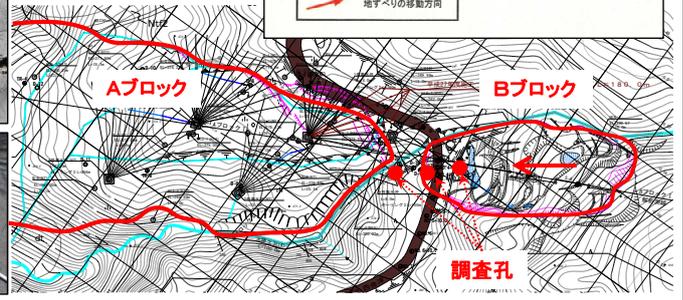
今回、平成27年春の融雪期において、県道熱塩加納山都西会津線の舗装面に亀裂が生じ、地すべりの発生が想定されたことから、ボーリング調査を行った結果、すべり面において鏡肌を有する貴重なボーリングコアが得られたため、報告するものである。

亀裂発生状況

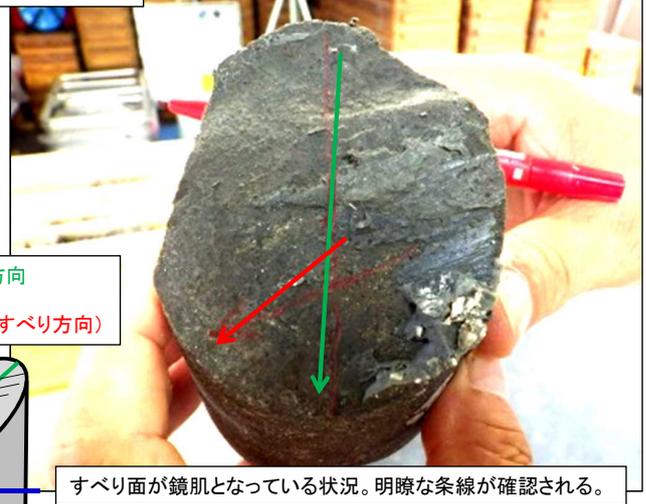
ボーリングコア

機械ボーリングは、コアパック式サンプラーによる削孔を採用した。採取されたコアは、すべり面部分で綺麗に剥離することができ、鏡肌及び明瞭な条線が確認された。これらの情報から、地層の傾斜方向、傾斜角、地すべりの方向が確認され、断層粘土に由来した『岩盤地すべり』と判断することができた。

緑: 地層の傾斜方向
青: 地層の傾斜角
赤: 条線方向(すべり方向)

すべり面が鏡肌となっている状況。明瞭な条線が確認される。

今回の調査ボーリングでは、地すべりの深度、方向、傾斜のデータを『明確に』得ることができた。この結果を基に、対策工法・既存施設の維持管理方法の検討を進める。

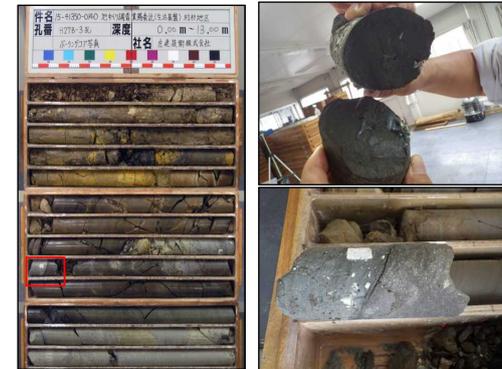
ナイロンチューブに収納されたボーリングコア
