福島第一原子力発電所現地確認報告書

平成30年 5月18日（金）

- (1) 既設多核種除去設備（C）共沈タンク pH計からの漏えい事象の処置状況
- (2) 増設多核種除去設備（B）共沈タンク pH計のスキッドバイパス流量調整弁からの漏えい事象の処置状況

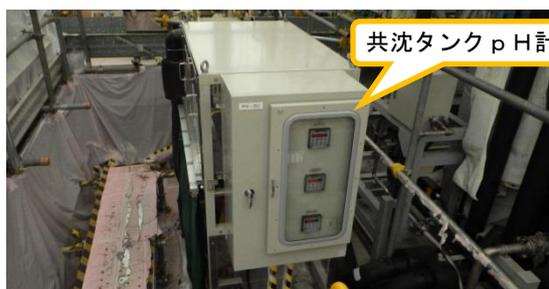
(写真1)

- ・確認時（11時頃）、滴下はすでに停止しており、漏えい拡大防止対策としてpH計下部をビニール養生していた。（写真1，2）
- ・また、pH計の前後弁が「閉」になっていた。（写真3）

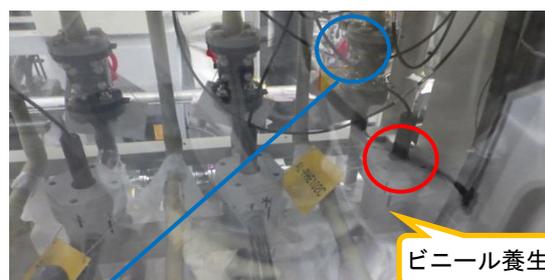
(写真2)

- ・写真1のpH計の内部の様子
- ・丸(赤色)は滴下発生箇所

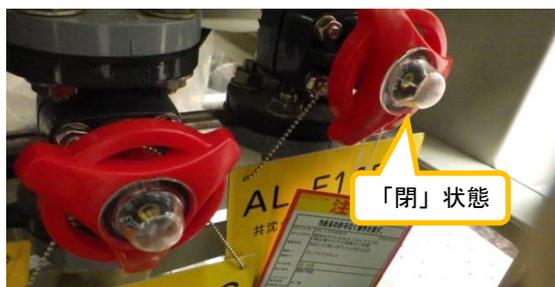
(写真3)

丸(青色)を拡大して撮影した様子

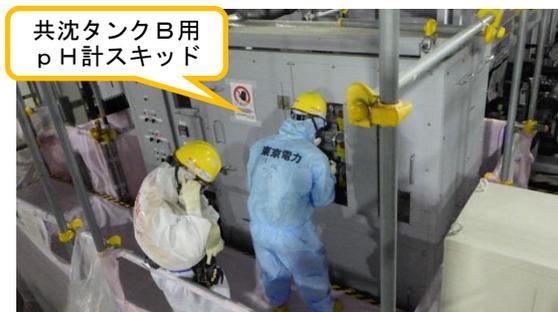
(写真4)

- ・現場で作業していた東京電力社員によると、配管廻りの保温材を取り外し、漏えい箇所を特定したところ、漏えい箇所は、共沈タンク (B) pH計スキッドバイパス流量調整弁のグラウンド部であり、増し締めを行ったところ、漏えいが停止したとのことであった。(写真4)
- ・漏えい拡大防止対策として、当該弁をビニールで養生しており、当該弁下部に受けパンを設置していた。(写真5、6)

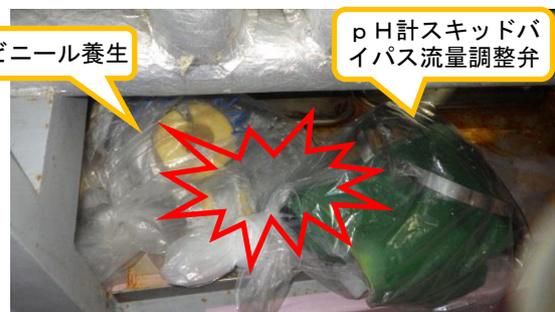
(写真5)

- ・写真4のスキッド内部の様子
- ・星印付近から漏えいが発生
