福島第一原子力発電所現地確認報告書

G6タンクエリア

G6タンクエリアにおけるフランジ型タンク解体工事の状況

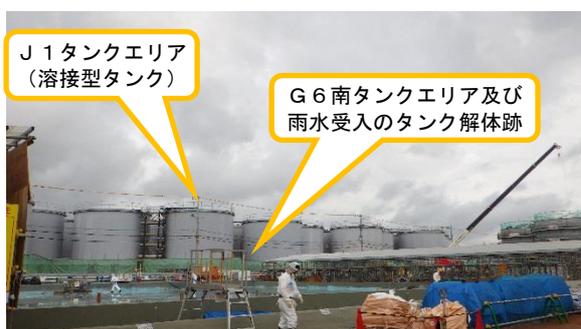
（写真1）

- ・解体対象のフランジ型タンクは、G6南タンクエリア18基、G6北タンクエリア20基及び雨水受入タンク2基であるが、G6南タンクエリアの全18基及び雨水受入タンク全2基の解体が終了していた。（写真1）
- ・G6北タンクエリアでは7基の解体が終了し、9基目のタンク側板の解体作業中であった。（写真2）
（※8基目のタンクは底板と1段目を残してタンク内部を清掃中。）
- ・解体中のタンクに隣接する2つのタンクの上において、ダストの測定が実施されていた。測定結果は検出下限値未満であり、作業管理基準値（ $5 \times 10^{-5} \text{Bq/cm}^3$ ）を下回っていることを確認した。（写真3）
- ・解体して荷下ろしされたタンク側板は、運搬中に側板内面の塗装面が剥離しないようにテープによる養生が行われた後に、トレーラーの荷台に積載されていた。（写真4）
