福島第一原子力発電所現地確認報告書

平成30年 5月31日（木）

1号機タービン建屋東側（1号機ミスト散水設備空気圧縮機）

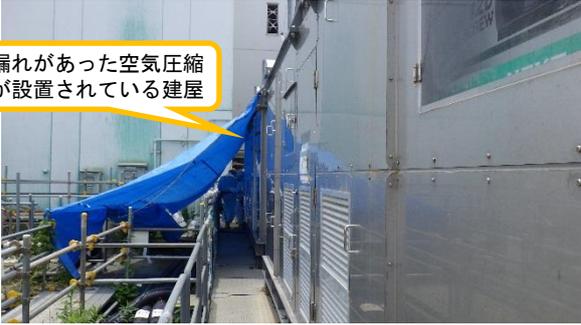
(写真1)

・潤滑油の漏えいがあった空気圧縮機は、1号機タービン建屋東側に設置されており、調査時には点検作業が行われていた。（写真1）

油漏れがあった空気圧縮機が設置されている建屋

油漏れがあった空気圧縮機が設置されている建屋の外観の状況

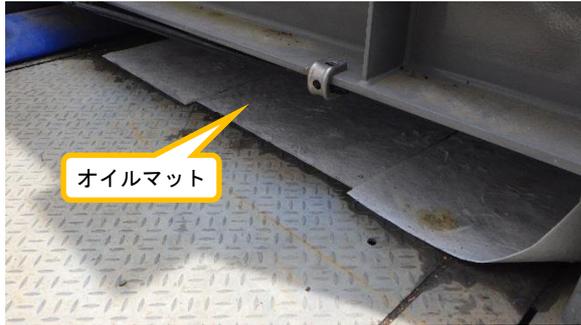
(写真2)

・漏えいした箇所は、5月30日のうちに吸着マットで拭き取りが実施され、装置の下にはオイルマットが布設され受けパンが設置されていた。新たな油漏れの発生はなかった。（写真2）

オイルマット

オイルマットの布設状況
