福島第一原子力発電所現地確認報告書

平成30年 7月 4日 (水)

3号機原子炉建屋周辺 (サブドレンピットNo.209, 210, 211)

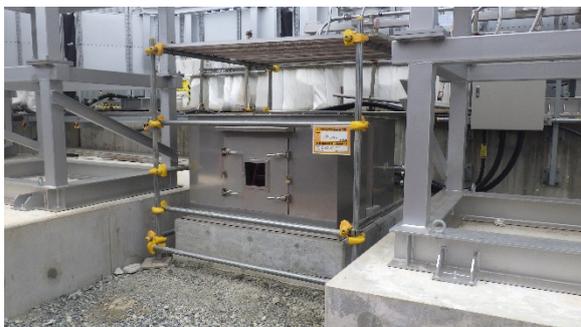
- ・ 増強ピットは、これまで確認した増強ピットと同様に、雨水浸入対策として、ピット廻りはコンクリートが打設され、金属製の箱で覆われていた。（写真1）
- ・ 新設ピットは、移送配管や電源ケーブルが撤去されており使用は停止されていた。（写真2）

(写真1-1)
増強ピットNo.209の状況

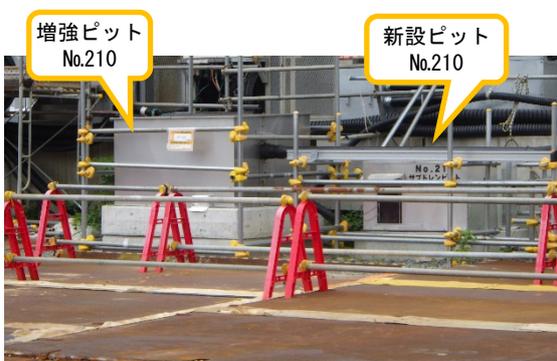
(写真1-2)
増強ピットNo.210 及び新設ピット
No.210の状況

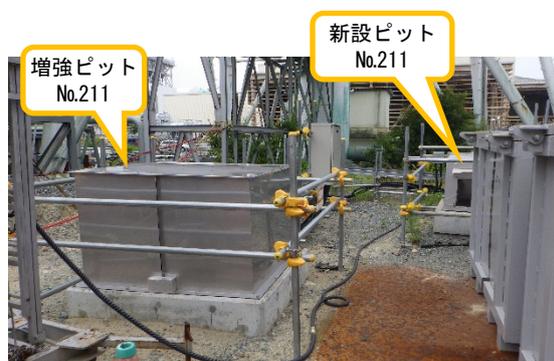
(写真1-3)
増強ピットNo.211の状況

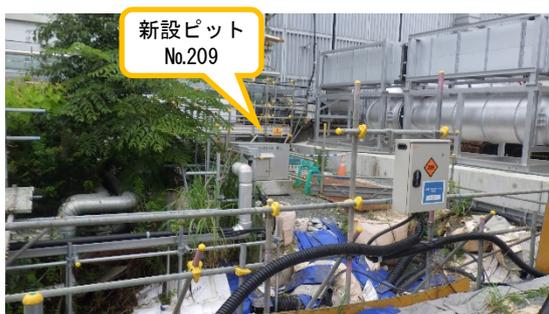
(写真2-1)
新設ピットNo.209の状況

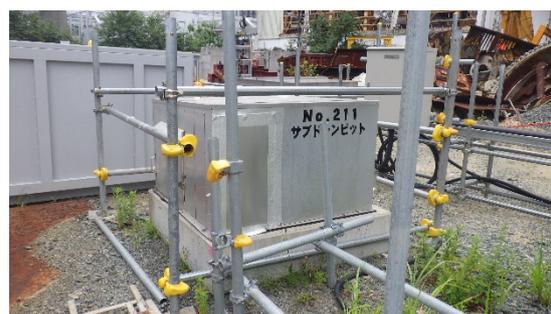
(写真2-2)
新設ピットNo.211の状況
