福島第一原子力発電所現地確認報告書

平成30年 9月 6日（木）

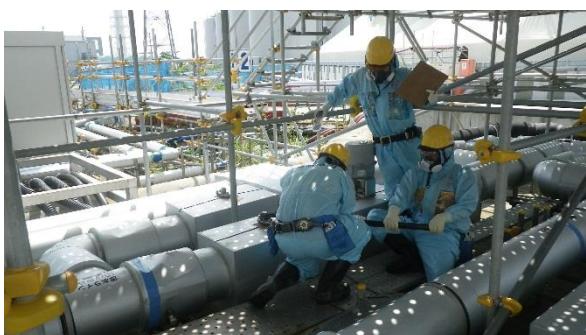
（写真1）

- ・排水を行わない一時貯留タンクGr-1及びGr-3の排水ラインの弁が閉じられていることを確認した後、排水対象の一時貯留タンクGr-2の弁が「開」操作された。（写真1）
- ・排水開始後、配管経路等に漏えいなどの異常がなく、地下水バイパス排水口から排水されていることを確認した。（写真2）

Gr-2の排水ラインの弁開操作の状況

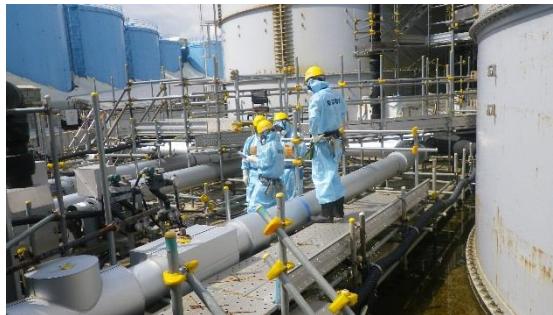
(写真 2－1)
排水操作後の配管系統の確認状況

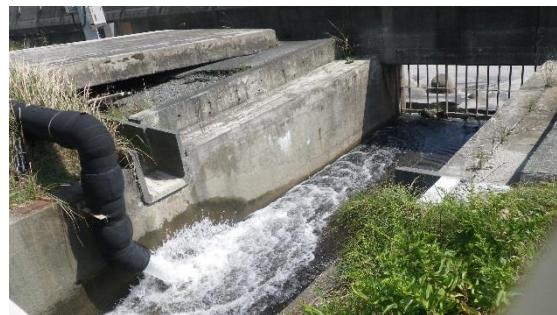
(写真 2－2)
地下水バイパス排水口の状況

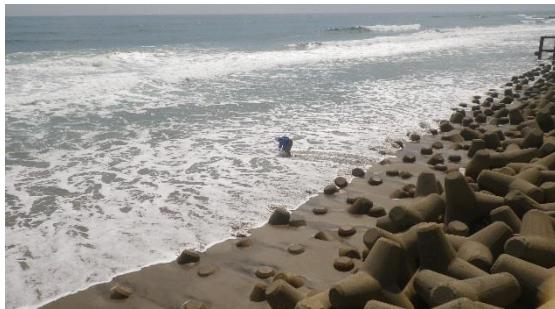
(写真 3－1)

海水の検体サンプリングに立ち会い、地下水バイパス排水口付近の海岸において、定められた手順によりサンプリングが行われていることを確認した。東京電力が分析を行う検体とともに県が分析を行う検体が採取された。

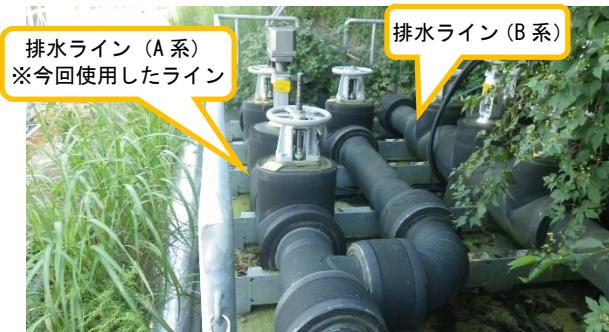
- ・排水開始後、配管経路等に漏えいなどの異常がなく、サブドレン処理水が排水されていることを確認した。（写真 4－1）
- ・なお、サブドレン処理水の排水口は海面下にあり、排出水の状況は確認できなかった。（写真 4－2）

(写真4－1)
サブドレン処理水排水系路のバル
ブユニット) の状況

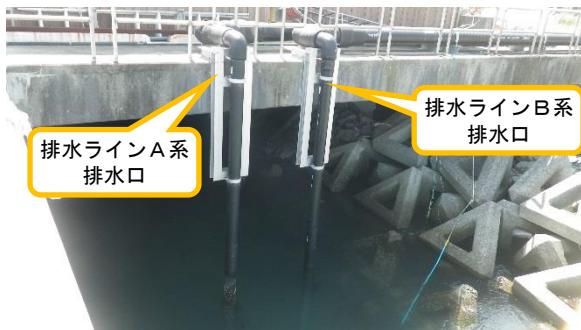
(写真4－2)
サブドレン処理水排水口の状況

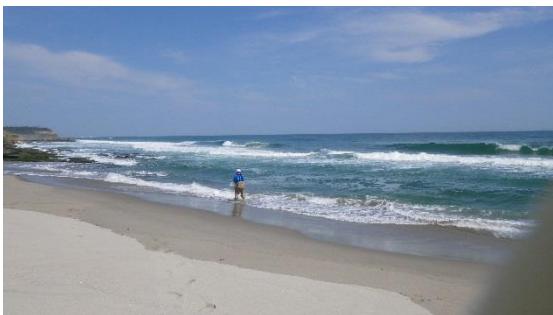
(写真5－1)

(4) サブドレン処理水排水に伴う海水サンプリング状況について
サブドレン処理水排水に伴う海水の検体サンプリングに立ち会い、5・
6号機放水口北側の海岸において、定められた手順によりサンプリングが
行われていることを確認した。地下水バイパス排水に伴う海水サンプリング
と同様に、東京電力が分析を行う検体とともに県が分析を行う検体が採
取された。(写真5)
