## 福島第一原子力発電所現地確認報告書

令和元年 6月18日 (火)

2号機タービン建屋南側

2号機海水配管トレンチ建屋接続部における溜まり水移送作業前の状況

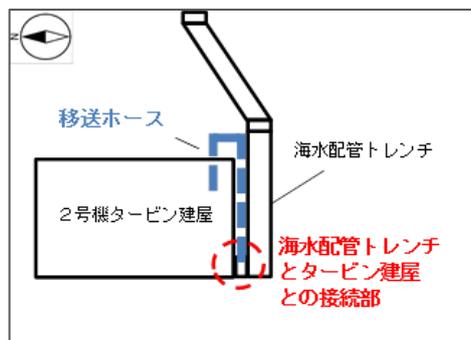
図1 2号機タービン建屋南側概略図

- ・溜まり水の移送ホースは2号機海水配管トレンチ建屋接続部（2号機タービン建屋南西側）から、2号機タービン建屋南東側を經由し、タービン建屋内まで敷設されていることを確認した。（図1、写真1）
- ・溜まり水の漏えい防止対策として、移送ホースの二重化や固縛、ホース連結部に受けパンが設置されていることを確認した。なお、ホース連結部にはビニール養生が施されており、受けパン内には吸水材が設置されていた。（写真2）

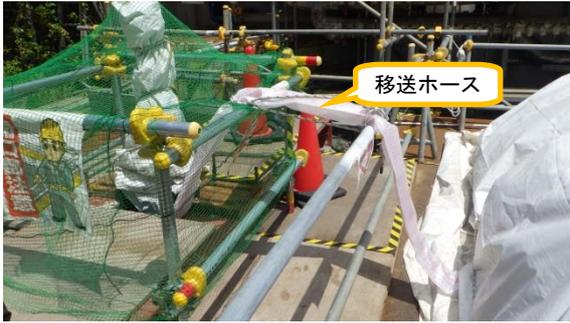
(写真1-1)  
2号機タービン建屋南西側

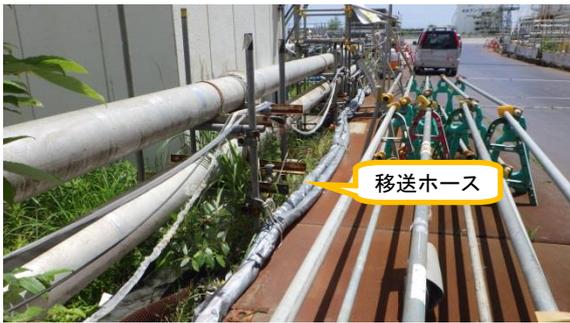
(写真1-2)  
2号機タービン建屋南東側

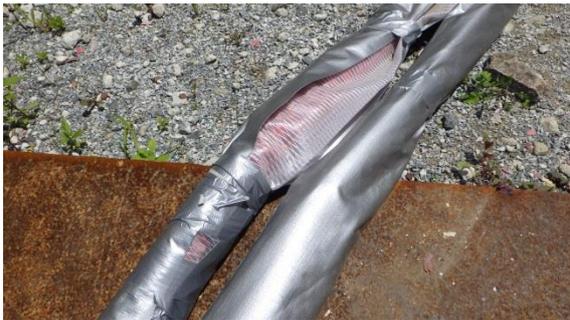
(写真2)  
2重化された移送ホース

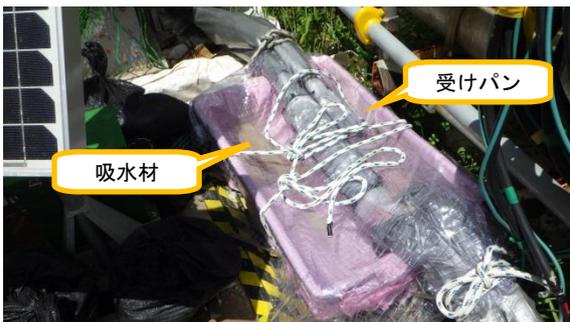
(写真2-2)  
ホース連結部の状況
