# 平成29年度中間貯蔵(大熊1工区)土壌貯蔵施設等 工事におけるベルトコンベアへの挟まれ事故について

令和元年11月  
環境省

# 平成29年度中間貯蔵（大熊1工区）土壌貯蔵施設等工事における ベルトコンベアへの挟まれ事故の概要

**ベルトコンベアに挟まれた状態で作業員が発見された事故** 令和元年10月28日 10時02分頃 <鹿島JV>

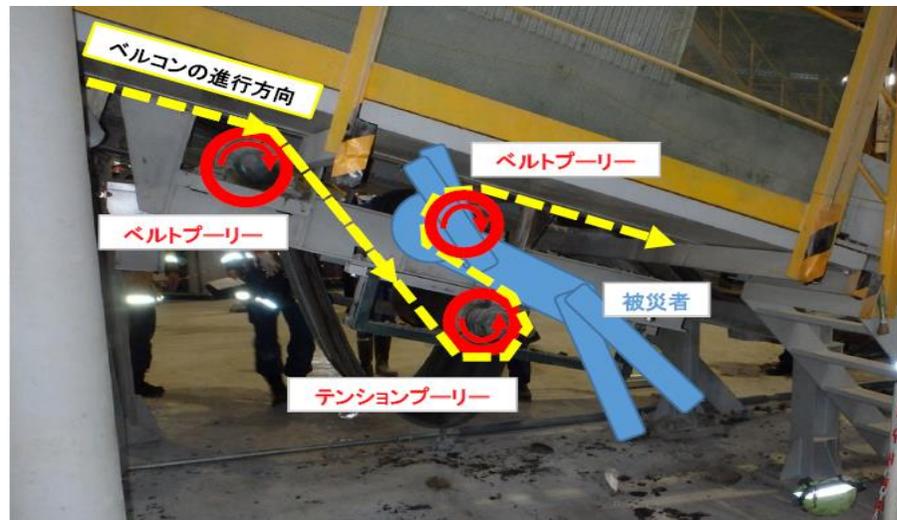
被災状況

- 受入・分別施設の運転中、土質改良機の手前のベルトコンベアの駆動モーターが過負荷停止したため、現場を確認したところ、ベルトコンベアの下部ベルト（土質を運んだ後に機械の下側を通過して戻るベルト）とプーリー（滑車）の間に挟まれた状態の被災者を発見した。
- 現場で心肺蘇生措置を行い、救急車で病院へ搬送したが、死亡が確認された。
- 被災者は、受入・分別施設内の機械設備の目視点検を行っていた。

①ベルトコンベアを停止させずに立入禁止区画に入り、運転中のベルトコンベアに巻き込まれた。

作業手順書では、異常を発見したら中央監視室に無線で連絡し、中央監視室がベルトコンベアを停止してから整備作業を行うことになっていたが、被災者は連絡をしていなかった。

②立入禁止措置は設置していたが、ベルトコンベアの回転部に接近できる構造であった。

作業員が、立入禁止のために設置していたチェーンを越えて回転部に接近できる構造であった。

- 作業員が可動部に接近する可能性のある全ての箇所について、ネットフェンスを設置し、施錠する。点検等のために立入が必要な場合は、機械停止後にのみJVが立入許可を行うこととし、この手順を点検整備手順書に明記して再教育する。（11/5）

- ベルトコンベアが露出しており、人が何らかの方法で近づくことができる部分について、人が立ち入ったり可動部に触れたりできないよう、ネットフェンスやバリケードにより立入防止柵を設置する（ロープやチェーンのみでは不可とする）とともに、施錠管理等を施すことにより、許可なく近づくことができない状態にする。
- ベルトコンベアに限らず、巻き込まれや接触による災害のおそれのあるリスク箇所の洗い出しを行い、立入や接触ができないよう物理的な措置をとる。

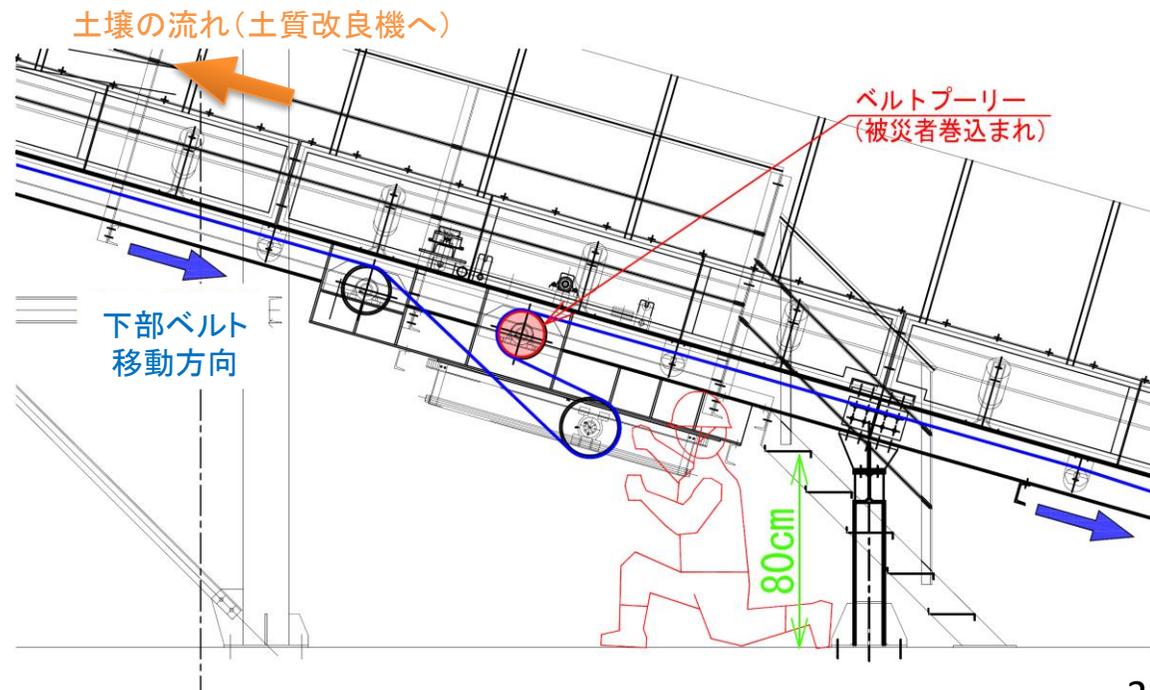
被災前状況(推定)

③被災者は、機械の運転上不必要な作業（回転部に付着した土壌等をケレン棒で除去）を行おうとした。  
【推定】

被災箇所には、通常の日視点検においては使用しないケレン棒（清掃用具）が残されていた。被災者は、回転部に付着した土壌等をケレン棒で除去しようとしていたと推定されるが、これは機械の運転上必要のない作業であった。

- 作業場の基本ルール（立入禁止区画への進入禁止、稼働中機械への接近禁止、機械への接触は機械が完全停止した状態で実施すること）を再確認し、全作業員に繰り返し教育する。（11/5）
- 点検・整備作業における危険ポイントについて、点検・整備要員に繰り返し教育する。（11/5）

- 機械の点検・整備の手順や異常の判断基準について点検整備手順書に明記し、繰り返し教育を行う。（11/5）

- 各施設におけるベルトコンベアやその他の可動部等の危険箇所について、現場において危険箇所を確認しながら、「可動部には、運転時は絶対近づかない、触らないこと」を再教育する。
- 危険箇所の洗い出しを行う中で必要に応じて作業手順書の見直しを行い、繰り返し教育を行う。
- 「安全第一」を改めて周知徹底し、異常や気になることがあれば躊躇することなく機械の停止や作業の中止を行うよう、繰り返し教育を行う。
