福島第一原子力発電所現地確認報告書

C排水路 (西側)

C排水路 (西側) の敷設状況

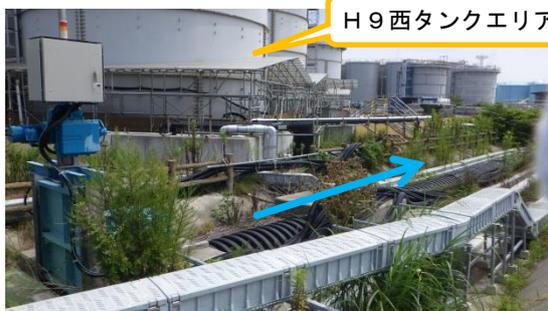
(写真1-1)

- ・当該排水路は、H9西タンクエリア付近からは、暗渠になっていた。(写真1)
- ・また、当該エリア付近では、排水路へ放射性物質が漏えいした場合の漏えい拡大防止対策として、開閉ゲートが設置されていた。(写真2)
