福島第一原子力発電所現地確認報告書

平成30年 8月23日 (木)

- ・増設多核種除去設備
- ・既設多核種除去設備

- (1) 増設多核種除去設備から既設多核種除去設備への炭酸ソーダ移送配管の設置状況
- (2) 既設多核種除去設備C系供給ポンプ下部の漏えい対策状況

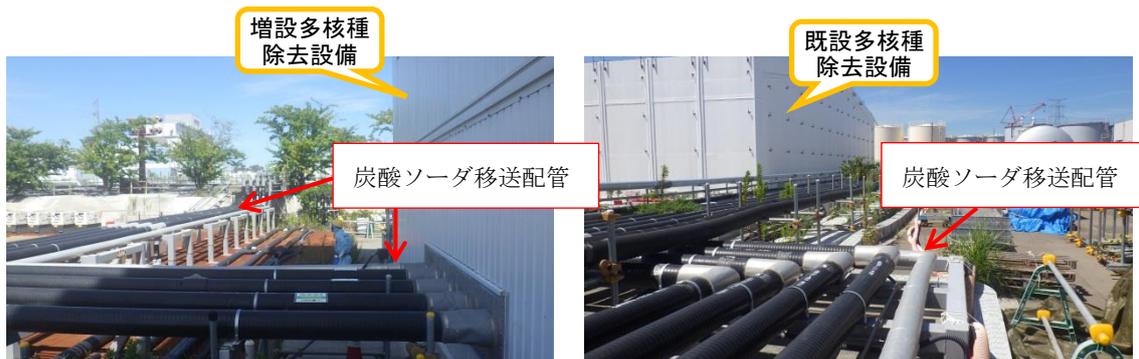
- ・炭酸ソーダ移送配管は、増設多核種除去設備の西側から出て、地上配管のまま既設多核種除去設備の西側から内部へ敷設されていた。(写真1)

(写真1-1) 増設多核種除去設備西側の配管の敷設状況

(写真1-2) 増設多核種除去設備から既設多核種除去設備へ向かう配管の敷設状況

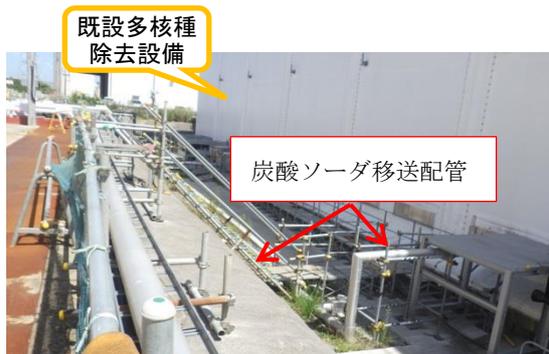
(写真 1 - 3) 既設多核種除去設備西側の配管の敷設状況

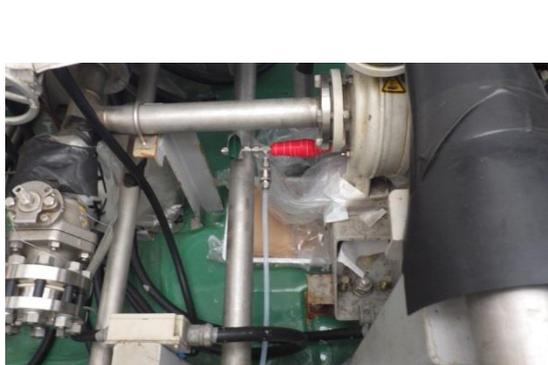
(写真 2 - 1)

(2) 既設多核種除去設備 C 系供給ポンプ下部の漏えい対策状況について
 平成 30 年 7 月 10 日、東京電力社員が既設多核種除去設備 C 系供給ポンプ下部に水溜まりを発見した事象について、応急対策の実施状況を確認した。

- ・漏えい箇所は、当該ポンプのドレン弁の下流側ねじ込み部であり、確認時は漏えい防止対策として赤色の自己融着テープが巻かれたうえ、さらにドレン弁下部にビニール袋及び受けパンが設置されていた。(写真 2)
- ・確認時、漏えい痕は認められず、ビニール袋の中は乾いた状態であった。

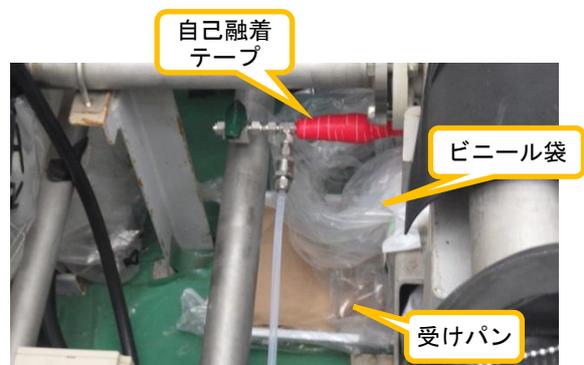
(写真 2 - 2) 左の写真の拡大
