## 福島第一原子力発電所現地確認報告書

平成30年 9月13日 (木)

既設淡水化装置 (RO3)

既設淡水化装置 (RO3) で発生した漏えい事象の対応状況

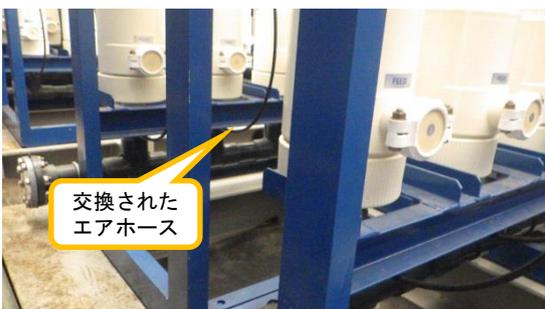
(写真1)

フィルター空洗用エアホースが損傷し、そこから系統水 (RO装置処理前の水) が漏えいした。フィルター前後弁の全閉により漏えいは停止し、漏えい水は堰内に留まり外部への流出はなかった。

- ・空洗用エアホースの経年劣化により、内圧に耐えられず、ホースが破損し、漏洩したものと推定している。
- ・対策として、新しいエアホースに交換した。

- ・前回確認時 (平成30年7月25日)、漏えい水は回収されていたが、漏えい箇所の空洗用エアホースは外され、交換は実施されていなかった。今回確認時は、新しいエアホースに交換されていた。(写真1)

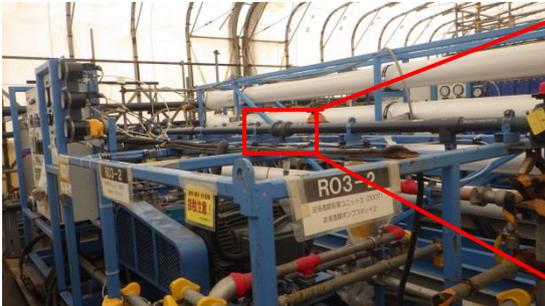
(写真2-1)

当該装置の起動時にスキッド2のRO処理水出口配管ユニオン部からRO処理水が漏えいした。漏えい水は堰内に留まり外部への流出はなかった。

- ・配管通水時の内液の脈動現象により、ユニオン部のネジ部が緩んだものと推定している。
- ・脈動対策として、ポンプ下流から当該事象発生場所の間に緩衝装置を設置し、当該ユニオンガasketの交換及びユニオン部の増し締めを実施した。
- ・水平展開として、他のユニオン部の確認を実施中である。

- ・前回確認時(平成30年7月25日)、漏えい箇所及び周辺配管がビニールで養生されていたが、本日確認時はビニールが外されていた。(写真2)

ROスキッド2の状況

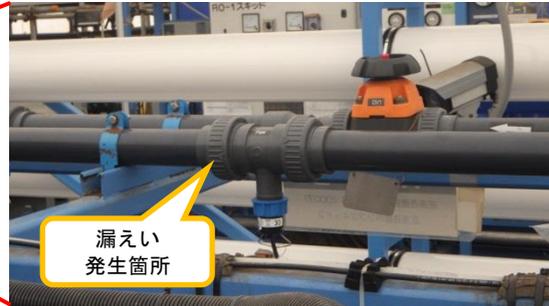
(写真2-2)

ROスキッド2の状況(拡大)
