福島第一原子力発電所現地確認報告書

- 1 確認日
令和元年5月23日（木）
- 2 確認箇所
事務本館東側（処理水バッファタンク設置場所付近）
- 3 確認項目
処理水バッファタンクの取替工事の状況

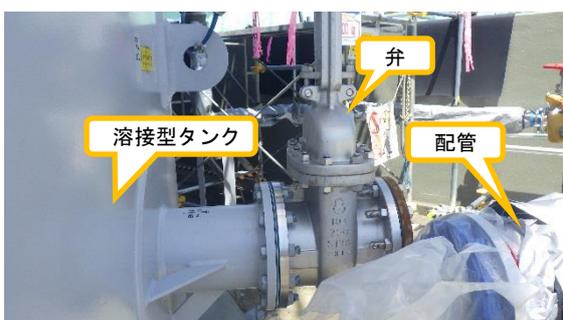
- ・ 1～3号機高台炉注水ライン及び1～3号機タービン建屋内炉注水ラインの配管が新たに敷設されていたが、一部未接続の箇所があり、配管はビニールで養生されていた。（写真1）
- ・ ろ過水供給ライン及び処理水移送ラインの配管が敷設されており、タンクに接続されていた。（写真2）
- ・ 今後配管の耐圧試験が行われることから、耐圧試験のための機器が設置されていた。（写真3）

（写真1－1）
1～3号機高台炉注水ライン（配管未接続）

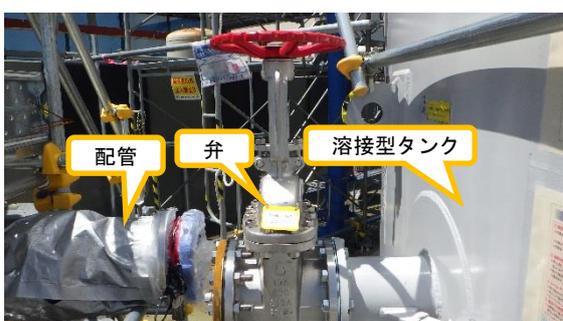
（写真1－2）
1～3号機タービン建屋内炉注水ライン（配管未接続）

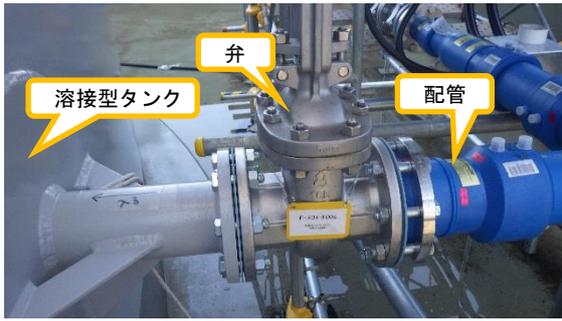
(写真 2 - 1)
ろ過水供給ライン (配管接続)

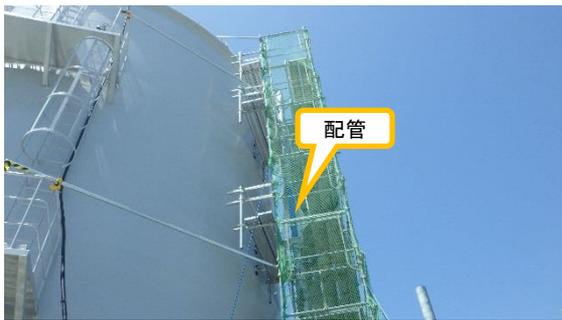
(写真 2 - 2)
処理水移送ライン (青い部分が配管)

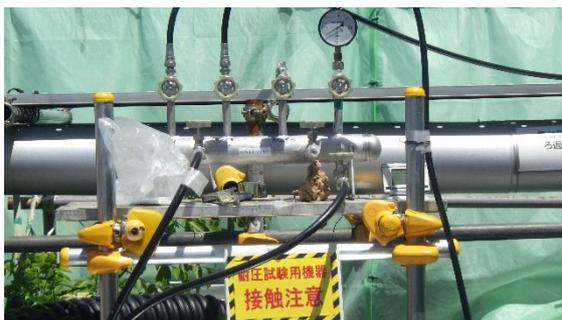
(写真 3 - 1)
耐圧試験用機器

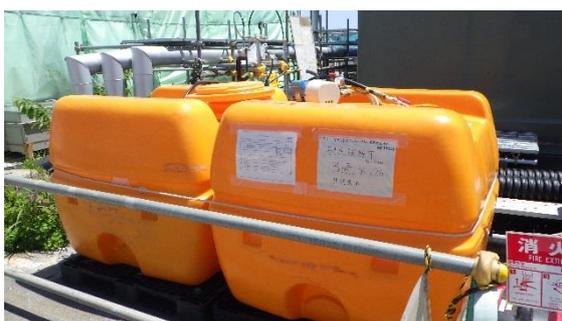
(写真 3 - 2)
耐圧試験用ろ過水タンク
