福島第一原子力発電所現地確認報告書

令和元年6月24日（月）

1～4号機タービン建屋東側構内整備工事の進捗状況

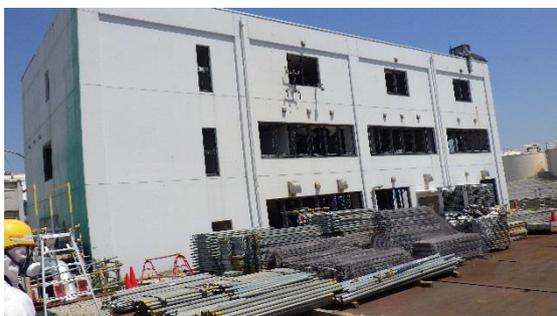
（写真1-1）
5月10日撮影

- ・1号機タービン建屋東側の1・2号機新サービス建屋はY靴履替え場所や足場の設置が新たに行われており、調査時には2階の物品撤去が行われていた。（写真1）
- ・2号機タービン建屋東側の軽油タンク、2号機油分離槽建屋及び1・2号機油ドレン処理建屋は解体が終了していた。（写真2）

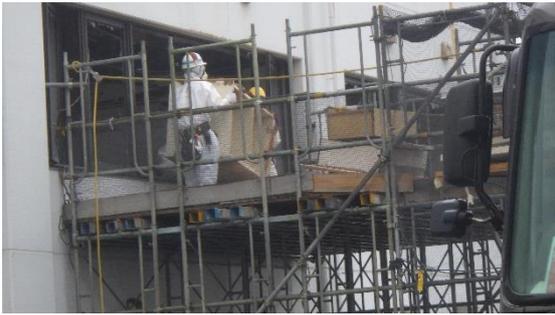
(写真1-3)
物品撤去の様子

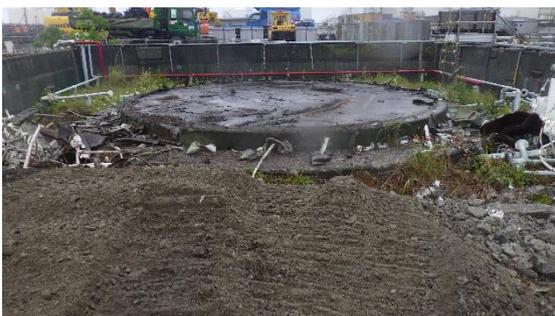
(写真2-2)
軽油タンク跡地

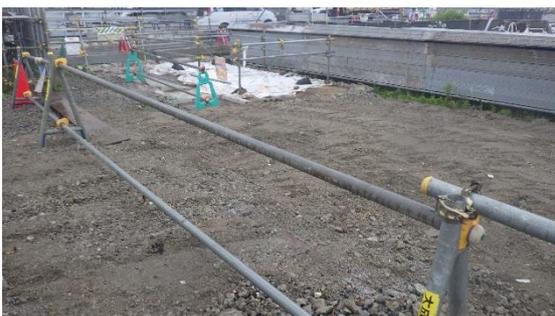
(写真2-3)
2号機油分離槽建屋跡地

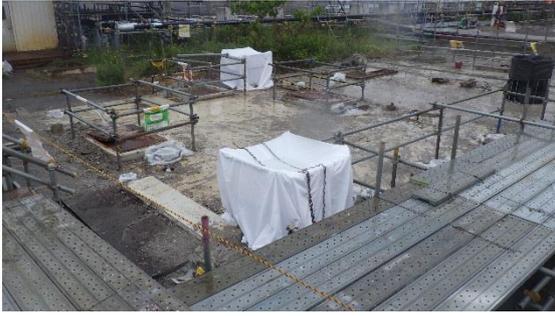
(写真 2 - 4)

1・2号機油ドレン処理建屋跡地
