福島第一原子力発電所現地確認報告書

令和元年 6月27日（木）

- （1）大型廃棄物保管庫建設予定地の状況
- （2）物揚場西側擁壁における湧水対策の状況

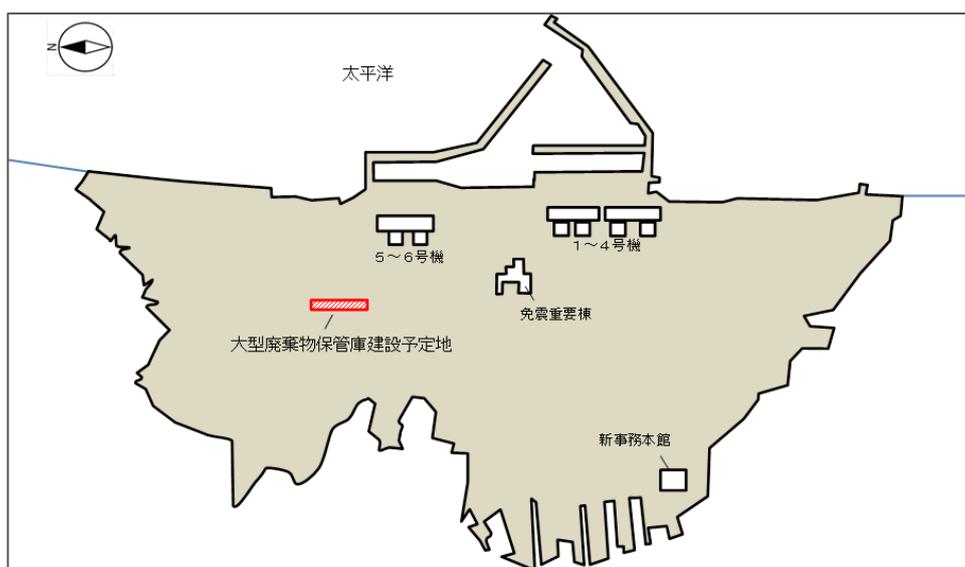
図1 大型廃棄物保管庫建設予定地概略図

敷地北側の造成地において建設が予定されている大型廃棄物保管庫[※]について、6月から工事が着工されていることから状況を確認した。（図1）

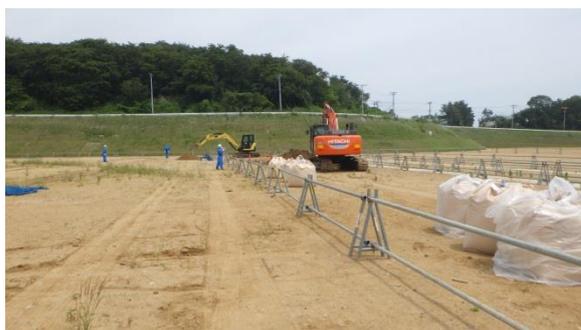
(写真1)

- ・ 現場確認時、クレーン等の重機を設置する箇所の地盤改良のため、建設予定地の北東側では掘削作業が行われていた。（写真1）
- ・ 建設予定地の南西側では作業員が休憩するための施設の設置工事が行われていた。（写真2）

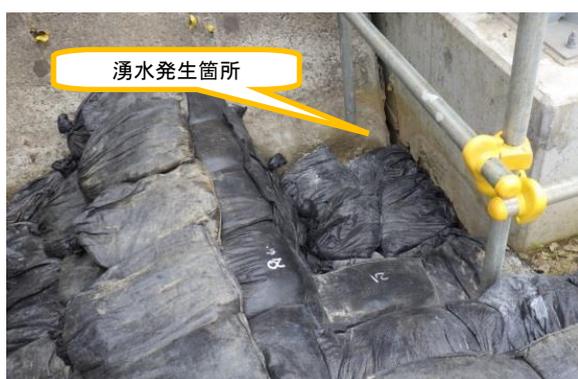
(写真3-1)

平成30年5月31日、物揚場西側擁壁の継ぎ目部分から雨水が湧き出していることを東京電力社員が発見した事象について、事象発生後、再発した場合の対策として周囲を土嚢で囲むとともに浄化材が設置されていたことから、現況を確認した。(前回確認：平成30年6月6日)

前回(平成30年6月6日撮影)

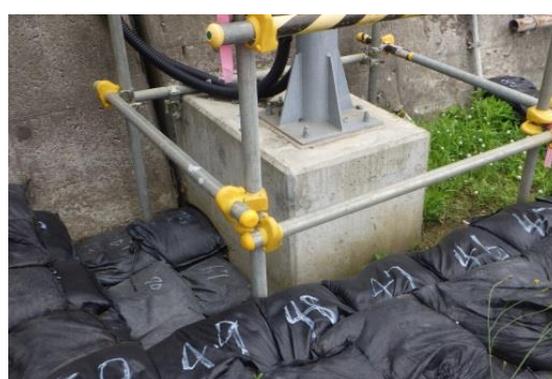
(写真3-2)

- ・周囲を取り囲んでいる土嚢等に異常は見られなかった。また、確認した範囲では湧水は確認されなかった。(写真3)

今回(令和元年6月27日撮影)
