福島第一原子力発電所現地確認報告書

5/6号機北側造成地(大型廃棄物保管庫建設予定地)

大型廃棄物保管庫建設工事の状況

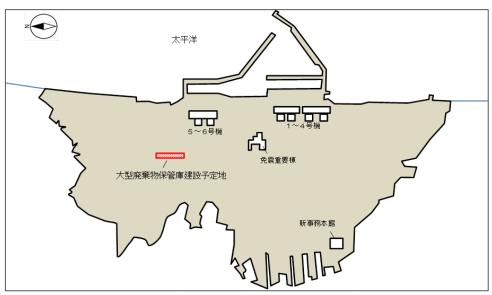
図1 大型廃棄物保管庫建設予定地概略図

前回(<u>6月27日</u>)に引き続き、敷地北側の造成地において建設が予定されている大型廃棄物保管庫の建設工事の状況を確認した。(図1)
