## 福島第一原子力発電所現地確認報告書

- 1 確認日  
令和元年11月1日（金）
- 2 確認箇所  
6号機原子炉建屋オペレーティングフロア
- 3 確認項目  
新燃料の所外搬出準備作業における新燃料落下防止対策の状況
- 4 確認結果の概要

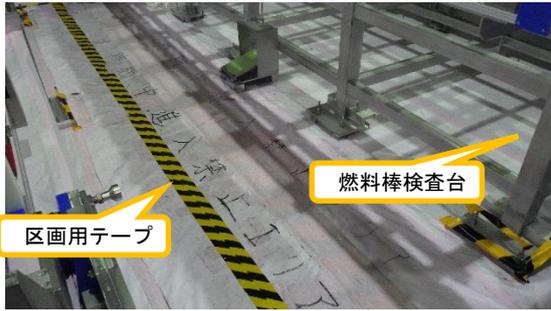
(写真1)

- ・燃料棒検査台の周辺にはテープで作業エリアが区画され、テープの内側の床面には「待機中進入禁止エリア」と記載されていた。（写真1）
- ・燃料棒検査台には、燃料棒落下を防止するための堰が設置されていた。
- ・現場確認時には※1の②の作業が実施されており、作業者同士でタイミングを図る声掛けをしながら燃料棒を運搬するなど慎重に作業が実施されていた。

当該事象の再発防止策として、「作業エリアを設定し、作業班長の指示（待機開始、終了）により作業エリアに入ること」及び「燃料棒検査台に堰を設けること」を実施することとされたため、その対策の状況を確認した。
