福島第一原子力発電所現地確認報告書

令和元年11月20日（水）

地下水バイパス一時貯留タンクエリア（H3タンクエリア）

地下水バイパス一時貯留タンクエリアの管理状況

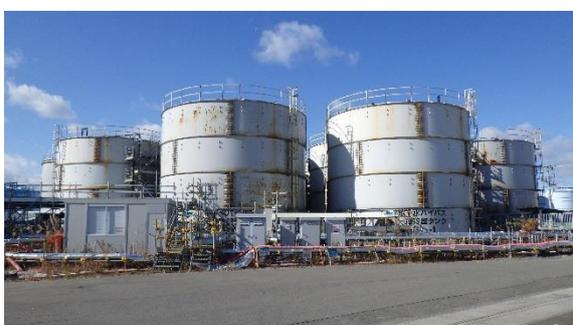
また、一時貯留タンクは外面塗装の剥離や錆の発生が見られるが、タンク点検により、内面の止水処理状況等に異常はなくタンクの健全性が確保されていることを確認しているとのことであり、タンクの外面塗装を計画しているとのことであった。

(写真1)
地下水バイパス一時貯留タンクエリアの状況 (南東側から撮影)

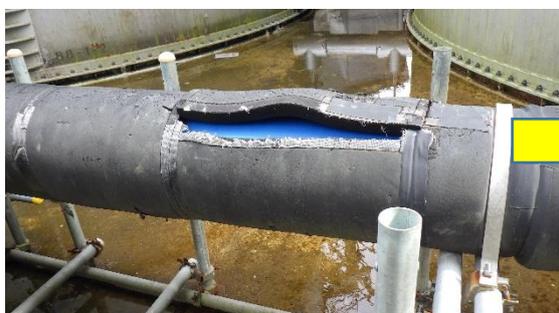
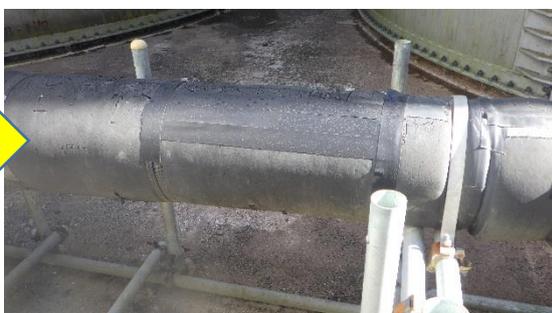
- ・移送配管の保温材が剥離して内部のポリエチレン管が露出していた箇所は粘着テープで保温材を補修する措置がとられていた（[写真2](#)）。また、確認した範囲では保温材内部のポリエチレン管が露出している箇所はなかった。
- ・配管サポートが外れていた箇所はサポートをボルトで固定する措置がとられていた（[写真3](#)）。また、確認した範囲ではサポートが外れている箇所はなかった。
- ・前回同様、一部配管に保温材の劣化や堰内への土砂堆積が見られたが（[写真4](#)）、東京電力によると、今後、保温材が劣化し損傷した箇所は現場パトロールにより随時補修するとともに堰内の土砂等の清掃も随時計画していくとのことであった。

(写真2-1) 前回(10月21日)撮影

(写真2-2) 今回撮影

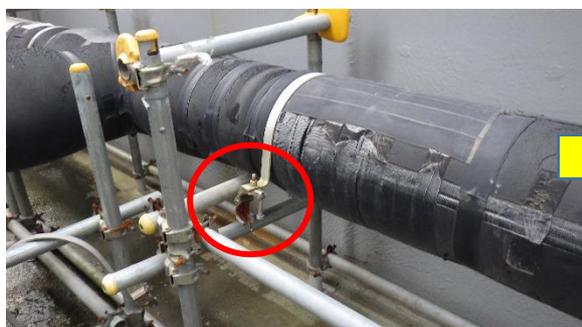
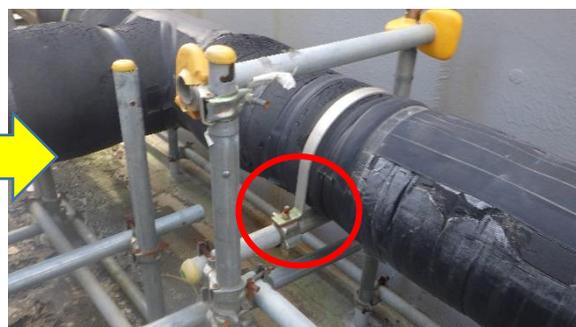
(写真3-1) 前回(10月21日)撮影

(写真3-2) 今回撮影

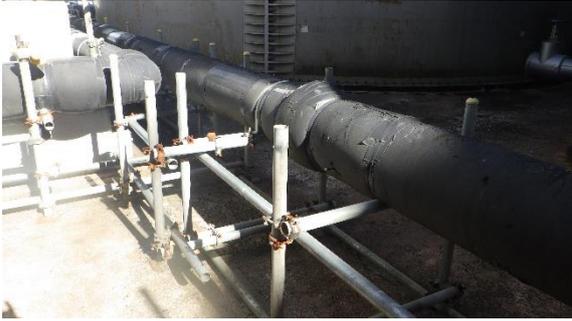
(写真 4 - 1)
配管保温材の状況

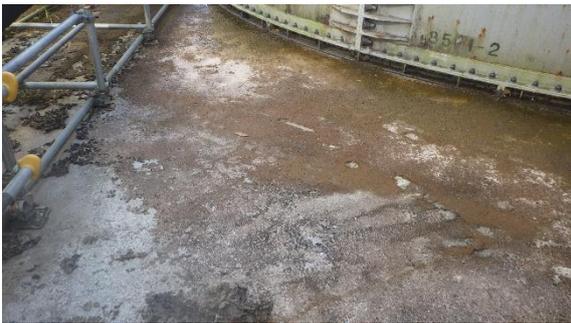
(写真 4 - 2)
堰内の土砂等堆積状況の例①

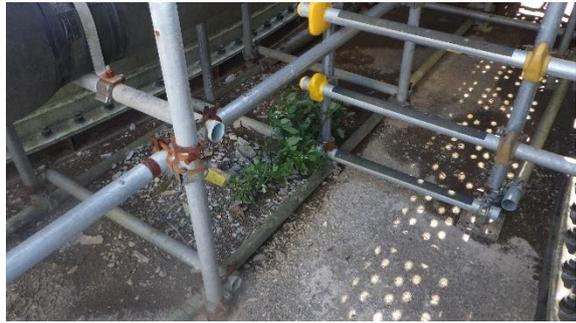
(写真 4 - 3)
堰内の土砂等堆積状況の例②
