## 福島第一原子力発電所現地確認報告書

- 1 確認日  
令和2年4月9日（木）
- 2 確認箇所  
メガフロート（1～4号機取水路開渠内）
- 3 確認項目  
メガフロート津波等リスク低減対策工事の進捗状況

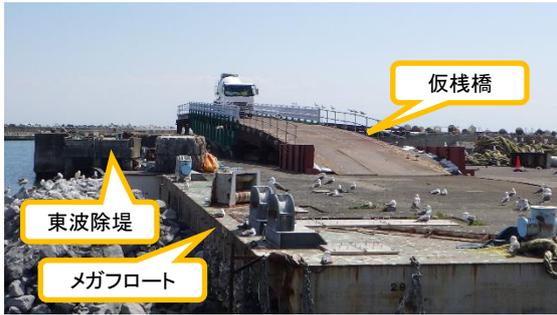
- ・工事用車両が東波除堤からメガフロートに進入するための仮栈橋が完成しており、ミキサー車が仮栈橋を渡り、メガフロート上に開けられたモルタル充填口からモルタルを充填していた。（写真1）
- ・メガフロート北側の港湾内には、汚濁防止フェンスが設置されていた。（写真2）

(写真1-1)  
仮棧橋を渡っているミキサー車

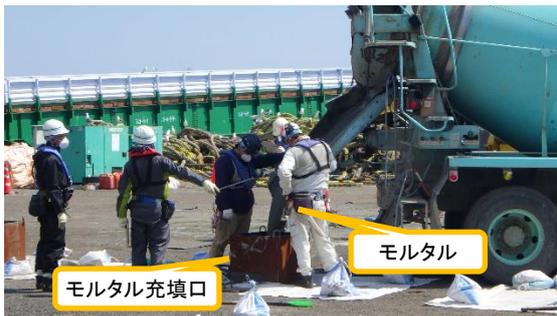
(写真1-2)  
メガフロートへのモルタル充填作業  
の状況
