福島第一原子力発電所現地確認報告書

- 1 確認日
令和2年4月10日（金）
- 2 確認箇所
A排水路
- 3 確認項目
A排水路におけるP S Fモニタの運用状況等
- 4 確認結果の概要

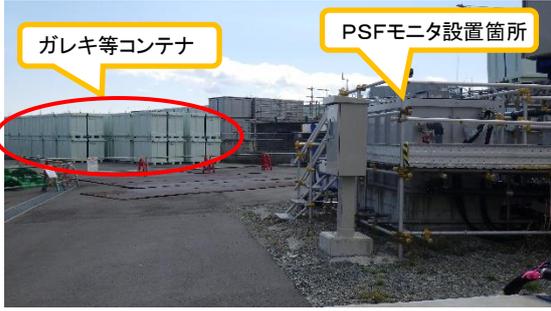
(写真 1)

- ・ P S Fモニタとガレキ等コンテナの位置関係は（写真1）のとおり。
- ・ P S Fモニタ周囲4箇所鉛遮へいが実施されており、P S Fモニタの運用が開始されていた。（写真2）
- ・ P S Fモニタ近傍には線量表示器が新たに設置されていた。（写真3）
- ・ A排水路の開渠の側溝及び溜枡には土砂等の堆積はなかった。（写真4）

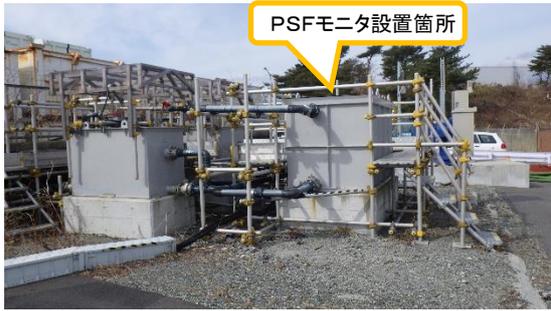
(写真 3 - 1)
 前回 (令和 2 年 2 月 2 0 日) 撮影

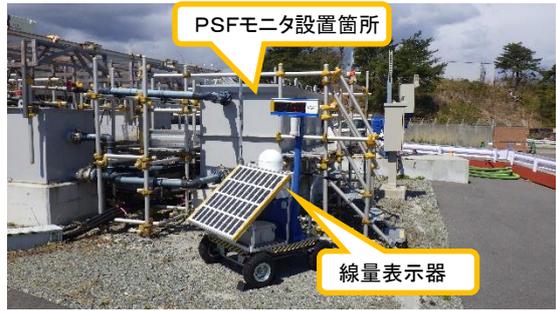
(写真 3 - 2)
 今回 (令和 2 年 4 月 1 0 日) 撮影
 空間線量率は約 $3 \mu\text{Sv/h}$ であった

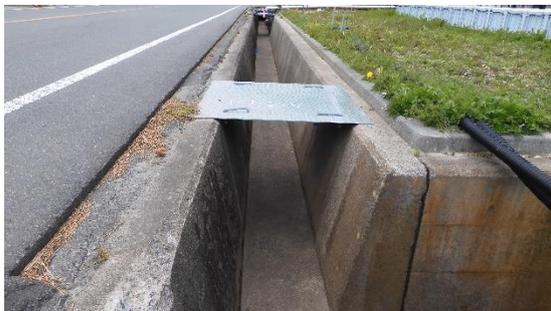
(写真 4 - 1)
 免震重要棟近傍の側溝の状況
 (東側から撮影)

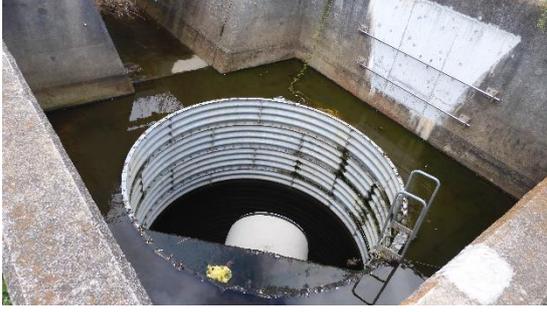
(写真4-2)
溜枘の状況
