福島第一原子力発電所現地確認報告書

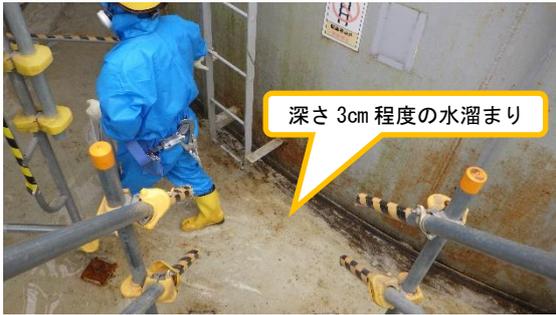
(写真 1)
内堰内に溜まった雨水の状況

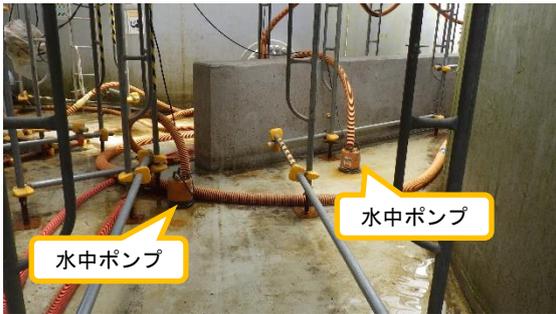
(写真 2)
水中ポンプ設置状況

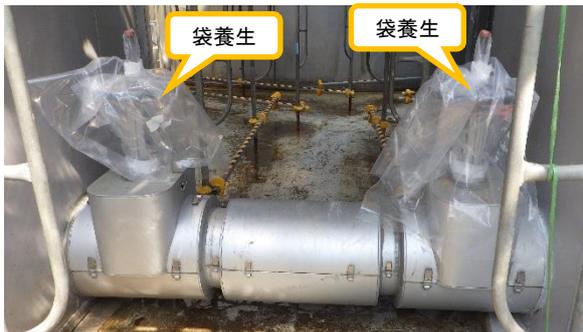
(写真 3 - 1)
前回 (4月15日) 撮影
B 6 - B 7 間の連結弁の状況

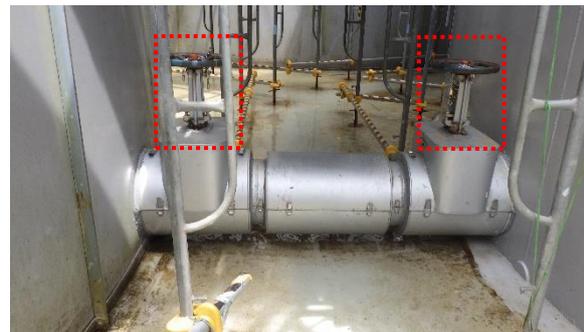
(写真 3 - 2)
今回撮影
袋養生なし (赤点線部分)
B 6 - B 5 間の連結弁も同様
