## 福島第一原子力発電所現地確認報告書

令和2年6月9日（火）

A排水路・物揚場排水路におけるP S Fモニタ・ゲート等の運用状況

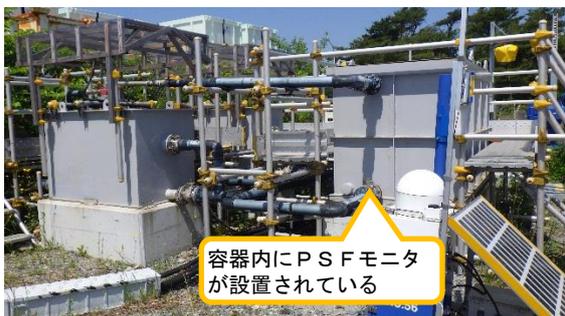
- ・ 現場確認時、各排水路のP S Fモニタは正常に稼働しており、排水の放射能濃度に問題はなく、ゲートは開放状態であった。また、ゲートを閉止した際に排水を汲み上げるための可搬型ポンプや耐圧ホース等についても外観上、劣化等は見られなかった。（写真1）
- ・ 確認した範囲でA排水路では土砂や落ち葉等の著しい堆積は見られなかった。また、物揚場排水路については、清掃作業が実施されていた。（写真2）

(写真1-1)  
A排水路に設置されている  
PSFモニタ

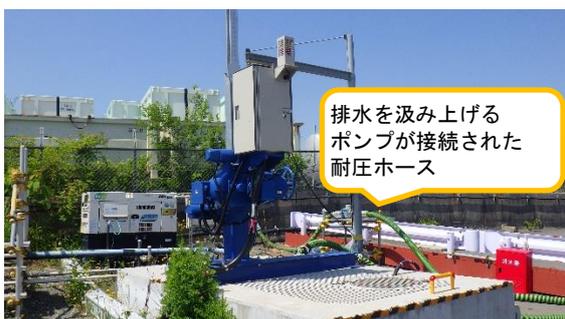
(写真1-2)  
A排水路に設置されている  
ゲート等

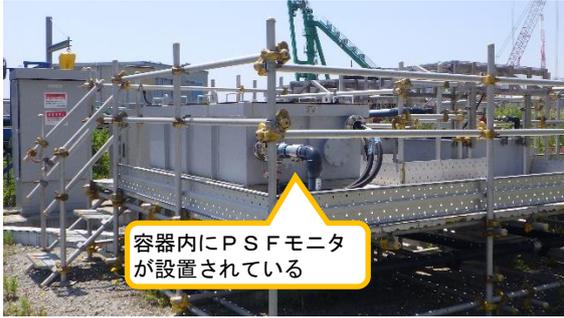
(写真 1 - 3)  
物揚場排水路に設置されている  
P S F モニタ

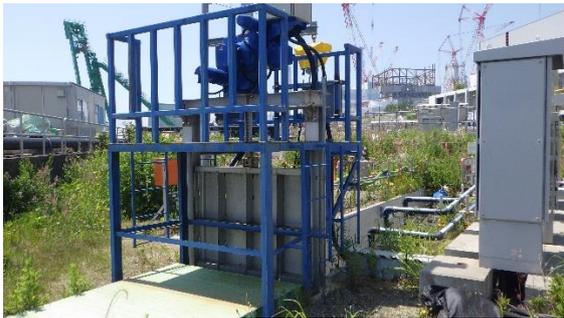
(写真 1 - 4)  
物揚場排水路に設置されている  
ゲート

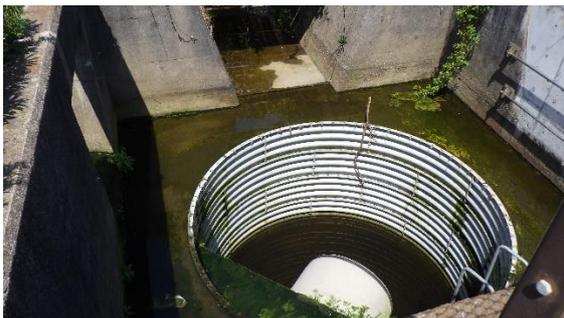
(写真 2 - 1)  
A排水路の状況  
( P S F モニタ及びゲート設置箇所  
上流側の集水柵)

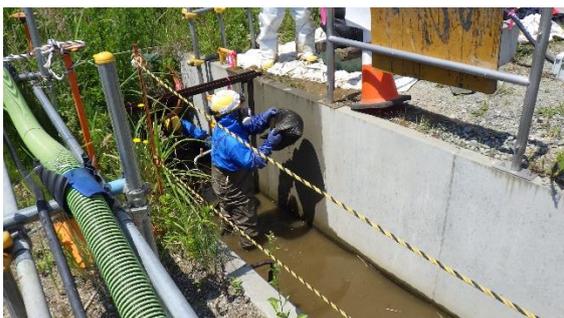
(写真 2 - 2)  
物揚場排水路の状況  
(清掃作業の状況)
