福島第一原子力発電所現地確認報告書

覆土式一時保管施設エリアL

覆土式一時保管施設における雨水浸透防止対策の追加工事の状況

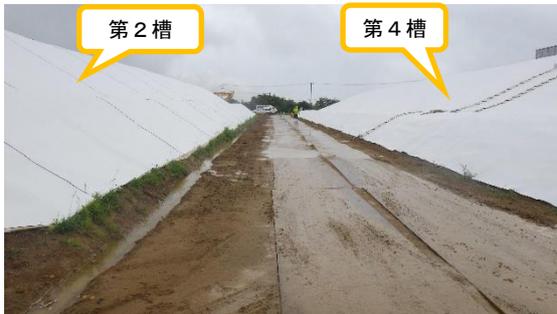
- ・現場確認時、第1槽、第2槽及び第4槽はシートを被せている状態であり、第3槽はシートを被せていない状態であったが、整地作業が実施されていた。（写真1）
- ・現場の線量当量率は約 $1\mu\text{Sv/h}$ であり、現場に表示されていた線量当量率と同等の値であった。（写真2）

(写真1-1)
第2槽及び第4槽の状況
南側から撮影

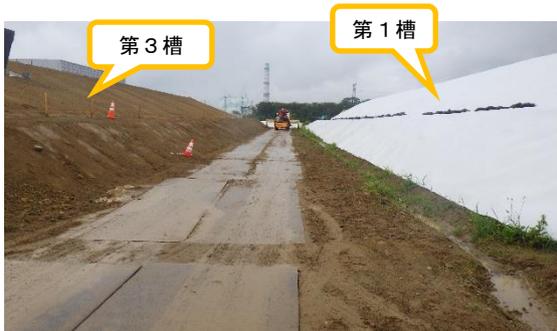
(写真1-2)
第1槽及び第3槽の状況
北側から撮影

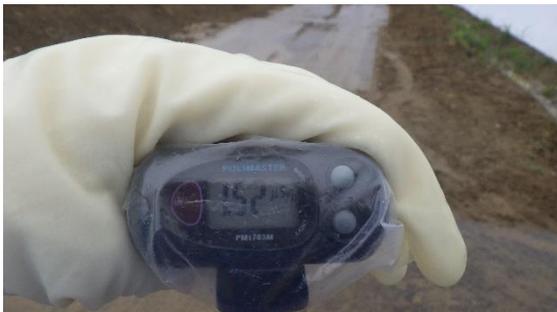
(写真2-1)
現場内の線量当量率測定結果
1.52 μ Sv/h

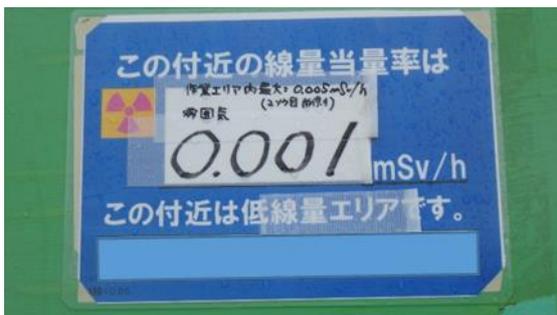
(写真2-2)
現場に表示されていた線量当量率
