福島第一原子力発電所現地確認報告書

令和2年6月30日（火）

- ・ 1 / 2号機共用排気筒近傍
- ・ サブドレン他浄化設備

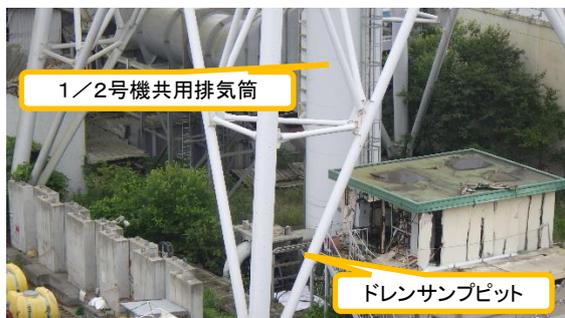
(写真1-1)

- (1) 1 / 2号機共用排気筒ドレンサンプルピット内部調査の準備状況について
1 / 2号機共用排気筒解体工事は排気筒（全体約120m）上部の約60mの解体が本年4月23日に完了し、5月1日に排気筒上部に蓋が設置された。蓋の設置により排気筒上部の開口の約99%が閉塞されたが、蓋設置後も降雨による1 / 2号機共用排気筒ドレンサンプルピット※¹（以下、「ピット」という。）の水位変動が確認された。そのため、排気筒上部以外からのピットへの流入経路を探るためのピット内部の調査が計画され、遮へい材取り付け作業等の準備作業が実施されたことから状況を確認した。（図1、2）
 - ・ 現場確認時、作業は行われていなかったが、ピット上部の雨養生カバー側面のアクリル板が取り外されており、遮蔽材も設置されていた。（写真1）

1 / 2号機共用排気筒周囲の状況

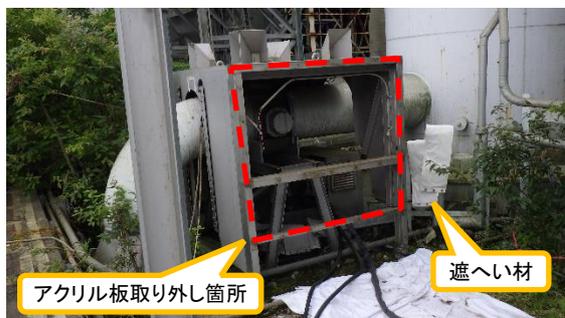
(写真1-2)

ピット周囲の状況

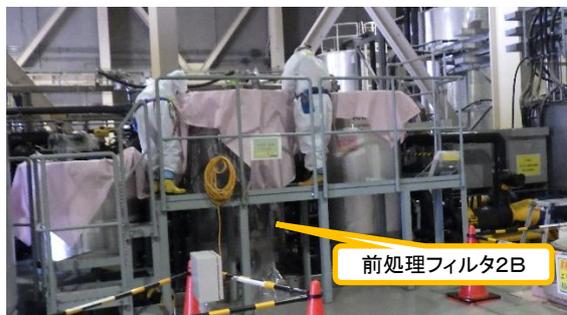
- ・現場確認時、前処理フィルタ2Bの上蓋及び内部構造物を取り外され、作業員が内部の詳細調査を行っていた。(写真2)
- ・東京電力によると、前処理フィルタ2Bについては局所的な腐食進展が7箇所確認されており、1箇所は前処理フィルタ容器(胴体)を貫通しているとのことであった。今後、前処理フィルタ2Bについては再発防止対策を講じた上で、容器を新規製作し、取り替えを行うとのことである。ま

た、同系統の前処理フィルタ 1 B、3 Bについては、一部に腐食が確認されているが、詳細を確認した後に補修または取り替えを計画するとのことである。なお、A系については異常は確認されていない。

(写真 2 - 1)
前処理フィルタ 2 B 周囲の状況

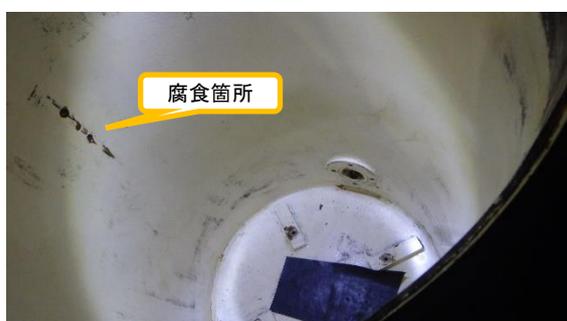
(写真 2 - 2)
前処理フィルタ 2 B 内部の状況
