中間貯蔵施設事業において
発生した事例と対応等の詳細
(2019年8月環境安全委員会報告以降)

2020年3月

環境省

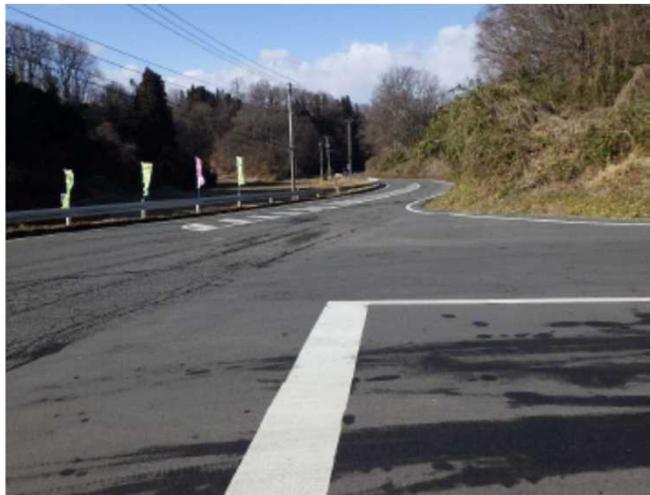
- 二本松市からの輸送車両が、駐機場から仮置場に向かうため、同市内の広域農道から県道62号線に入る丁字路を右折する際、県道62号線を右側から直進してきた一般車両(バイク)と衝突した。(輸送車両の右側後輪とバイクが接触した。)
- バイクの運転者は右肋骨及び右足膝半月板の骨折と診断。

- (2) 右側の確認不足。右折前に、バイクの前を走行していた別の車両(バン)のみを確認し、その後には車両はいないと思い込んだ。

事故発生現場の状況(右手前:広域農道、奥:県道62号線)

- (2) 二段階停止して確認する(一時停止線で確実に停止した後、少し前に出て左右が確認できる位置で再度停止して確認すること、右・左・右の複数回確認を安全呼称しながら行うことを周知徹底する。)
- 運行管理者がドライブレコーダー映像の抜き打ち確認を行い、運転状況の確認と指導を行う。

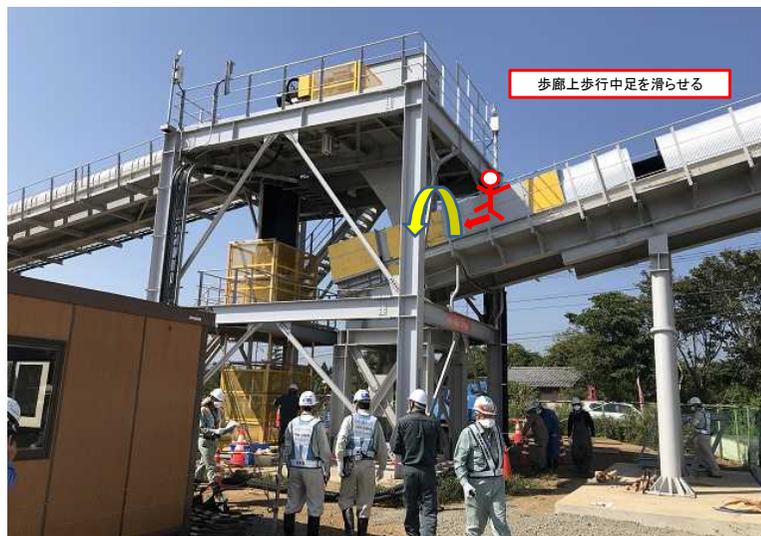
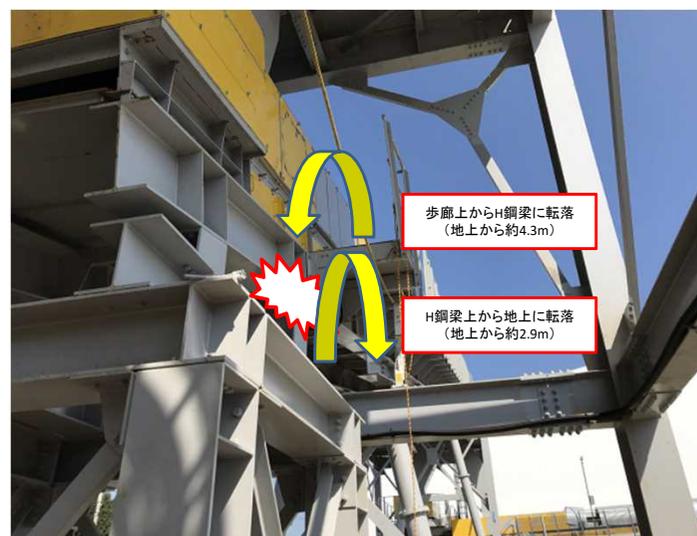
事故発生時の状況

- (2) 安全帯を掛け替える必要のある箇所では、二丁掛けのものを使用し、常にフックが掛かっているようにする。
- 安全帯使用に関する再教育、服装・作業装備の点検を行う。
 - 端部に単管等による堅固な囲いを設置する。
 - 勾配のある歩廊等には滑り止めテープを設置する。

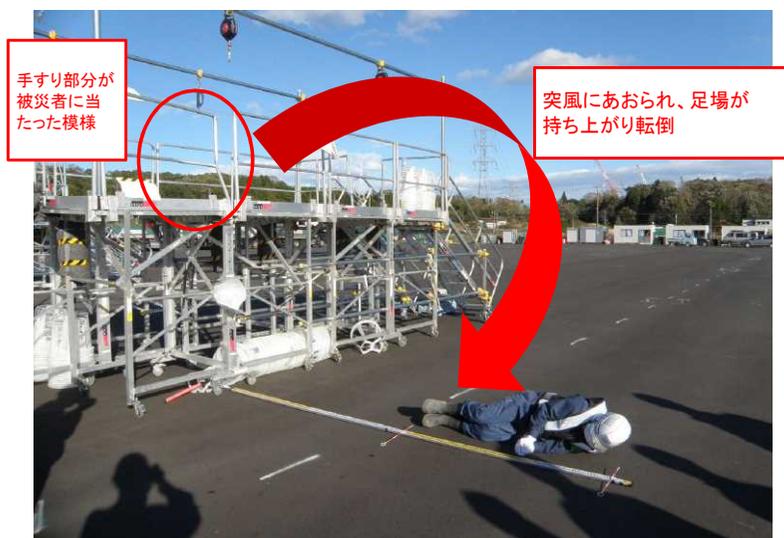
事故発生時の状況（再現）

(1) 可搬式足場の転倒防止措置として、重しを乗せて自重を増やし安定性を高める。

- 強風の予報が出ている場合、風速計のデータを確認し、突風が起きることが予測される場合（瞬間風速20m/秒測定時）は、JV職員が即座に作業を中止する。

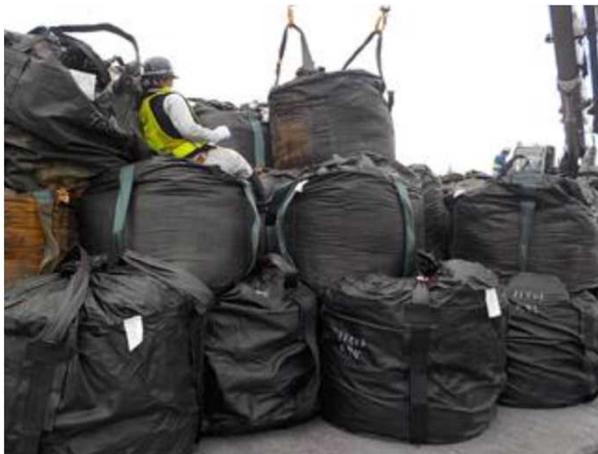
(2) 玉外し作業員が吊荷近くで合図を送った。

- クレーンオペレーターが吊荷近くに作業員がいる状態で操作を行った。
- 双方とも、クレーンワイヤーが斜めになり荷振れしやすい状況になっていることに注意を払っていなかった。
- 合図に無線を使用していなかった。

事故発生時の状況(再現)
