福島第一原子力発電所現地確認報告書

令和3年3月1日（月）

- ・ F 1 タンクエリア
- ・ エリア P 1 南側の伐採木保管エリア

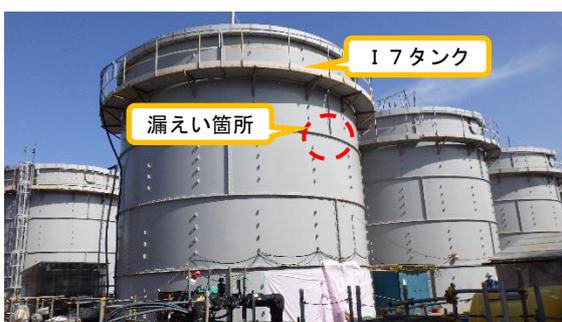
(写真1-1)
F1タンクエリア外観
(南西側から撮影)

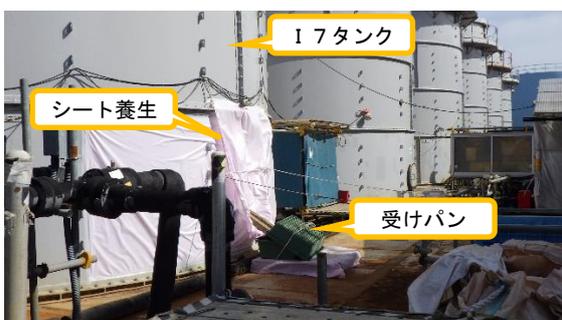
- ・ 現場確認時、東京電力社員が I 7 タンクに貯留されている水の移送を実施するための準備作業として現場確認を実施していた。
- ・ 目視の範囲では I 7 タンクからの漏えい継続の有無は確認できなかった。なお、I 7 タンクの漏えい箇所下部には前回確認時と同様に受けパン及び養生シートが設置されていた。（写真 1）

(写真1-2)
I7タンク漏えい箇所下部の状況
(南西側から撮影)

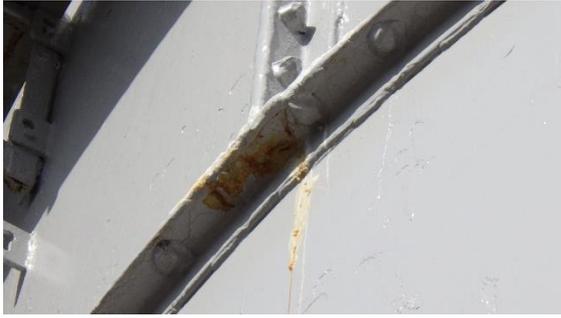
(写真1-3)

令和3年2月13日午後11時8分頃に発生した福島県沖を震源とする地震（マグニチュード7.3）により、F 1 タンクエリアのフランジタンク 2 基（H 3、I 7 タンク）のフランジ部からタンク内に貯蔵されていた水の漏えいが確認されていたことから、その後の対応状況を確認した。なお、前回確認時（[令和3年2月15日](#)）、H 3 タンクについてはタンク内に貯留されていた水の移送が終了し漏えいは停止していたが、I 7 タンクについては水の漏えいが継続していた。（図 1、2）

I 7タンクの漏えい箇所の状況
(拡大写真、南東側から撮影)

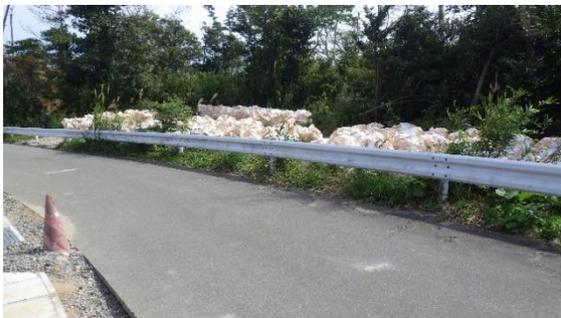
同伐採木保管エリアについては、昨年9月に作業標示札や消火器の設置がない等の管理の不備が保安検査官に指摘されていたことから、前回(令和2年12月24日)に引き続き、状況を確認した。(図1)

(写真2-1) 前々回の状況
(令和2年9月29日撮影)

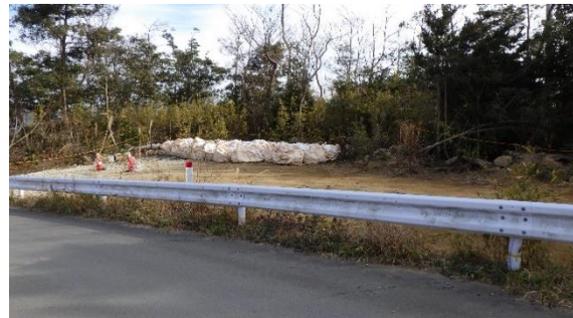
(写真2-2) 前回の状況
(令和2年12月24日撮影)

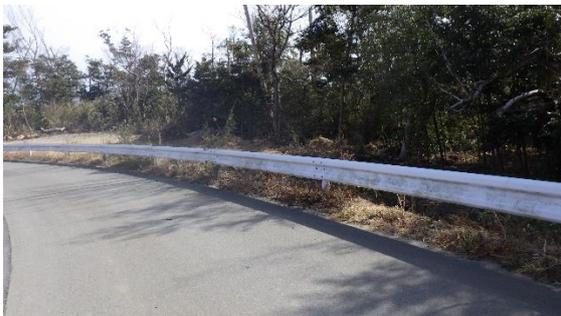
- ・当初、伐採木等が入ったフレコンバックは130袋程度仮置きされており、前回確認時には約30袋程度に減少していたが、今回確認時には搬出作業は終了していた。(写真2)
- ・東京電力によると、本年1月14日までに当該エリアに仮置きされていた伐採木の入ったフレコンバックを構内の一時保管エリアに搬出したとのことであった。

(写真2-3) 今回の状況
(令和3年3月1日撮影)
