福島第一原子力発電所現地確認報告書

- 1 確認日
令和3年3月5日（金）
- 2 確認箇所
(1) Dタンクエリア
(2) 旧処理水バッファタンク
- 3 確認項目
(1) Dタンクエリアに設置されているタンクの位置ずれの状況
(2) 旧処理水バッファタンクの状況（物揚場排水路の高警報事象関連調査）

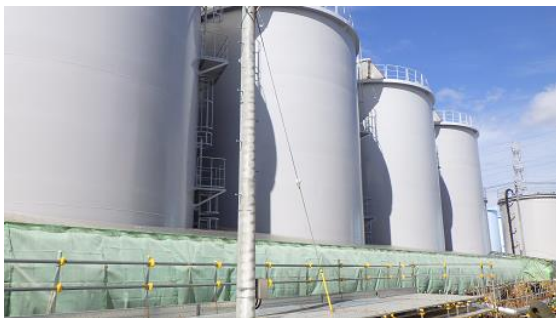
(写真1)
Dタンクエリア外観
(南側から撮影)

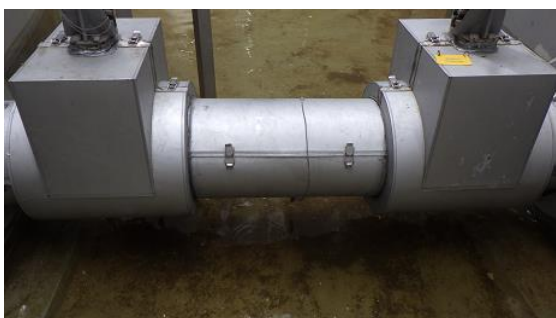
(写真2-1)
位置ずれが比較的少ない連結管

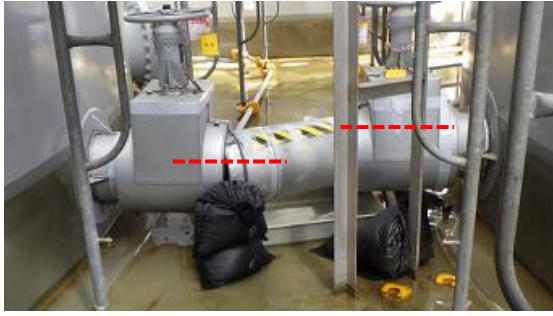
(写真 2 - 2)
位置ずれ (偏心) が最も大きい連結管

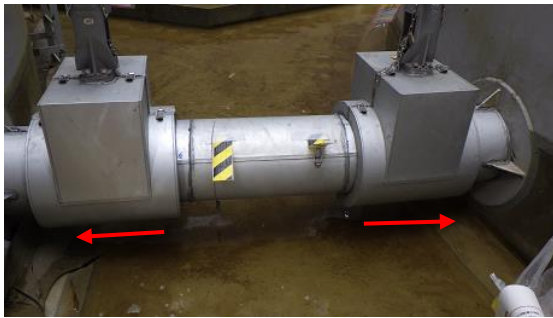
(写真 2 - 3)
位置ずれ (伸び) が最も大きい連結管

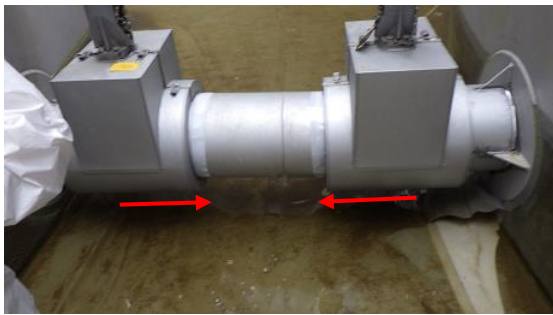
(写真 2 - 4)
位置ずれ (縮み) が最も大きい連結管

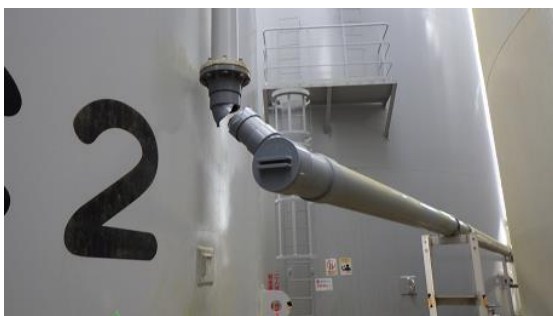
- ・当該タンクエリアには、タンク容量が1000m³の溶接型タンクが41基設置されており、RO処理水、Sr処理水及び濃縮廃液が保管されている。本日はタンクの位置ずれに伴い発生したタンクとタンクをつなぐ連結管の位置ずれ等を確認した。（写真2）
- ・偏心、伸び、縮みが最も大きい連結管をそれぞれ確認したが、いずれの連結管からも水漏れは確認されなかった。
- ・東京電力によると、変位量がメーカ推奨量を超過する連結管を8箇所確認したとのこと。
- ・なお、メーカ推奨変位量は安定的に機能を発揮できる範囲の目安であり、その変位量を超えても直ちに破断・破損は生じるものではないとのこと。
- ・また、位置ずれが確認された連結管について、準備が整い次第交換を進めていくとのこと。
- ・前回Dタンクエリア内の複数箇所で雨樋が破損していることを確認したが、修理は未だ行われておらず、前回同様、近傍には注意書きと共に近日修理予定と表示されていた。（写真3）

(写真 3 - 1)
雨樋破損状況の一例

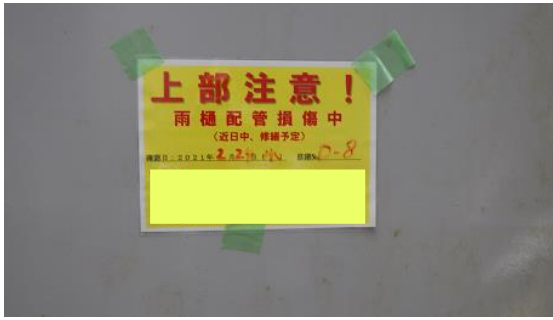
(写真3-2)

雨樋破損に係る注意書き

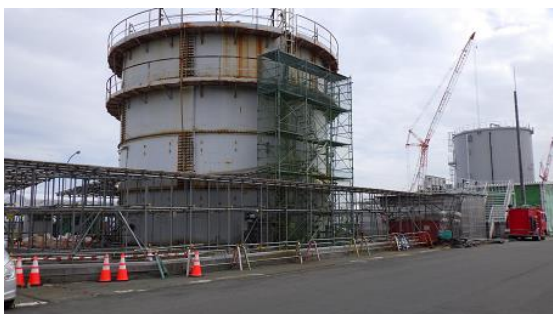
(写真4)

旧処理水バッファタンクの外観
(北西側から撮影)

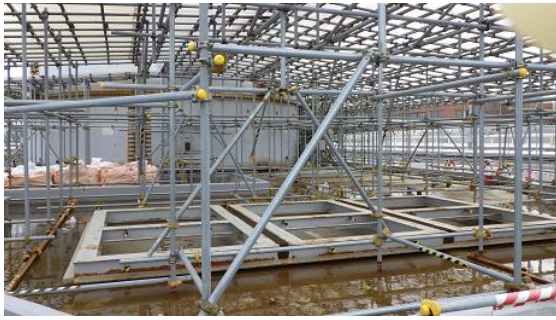
- ・タンク周囲の堰内に雨水が溜まっていたが、堰外への漏えいは見られなかった。（写真5）
- ・堰内の水を抜くための配管の弁は閉じられていた。また、堰外への雨水の漏えいは見られなかった。（写真6）
- ・雨水の流れる側溝までの経路を含め地表面付近の線量率を測定したが、周辺と比較して特別高い箇所は確認されなかった。（写真7）

(写真5)
旧処理水バッファタンク堰内の状況

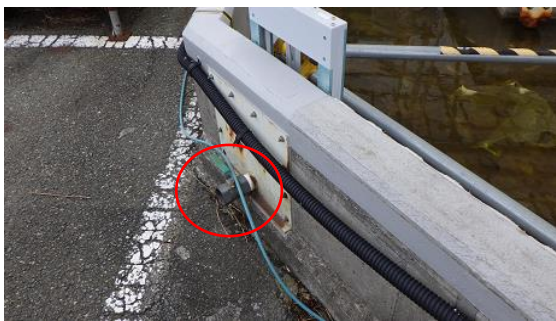
(写真6)
堰内の水を抜くための配管の弁

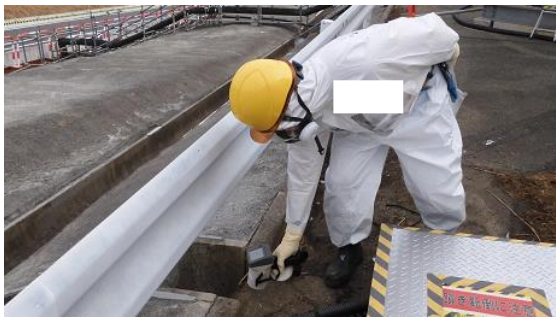
(写真7)
堰外近くの側溝
この先で物揚場排水路に合流している
