福島第一原子力発電所現地確認報告書

- 1 確認日
令和3年3月2日（火）
- 2 確認箇所
2. 5m盤（海側遮水壁）
- 3 確認項目
地震後の海側遮水壁の状況
- 4 確認結果の概要

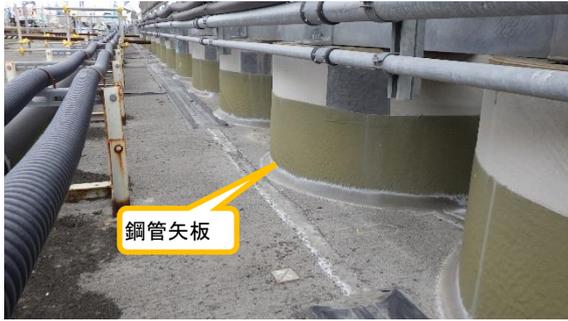
- ・目視確認を行った範囲で、鋼管矢板及びその周辺に今回の地震によるものと見られる新たな亀裂などの異常は確認されなかった。（写真1～2）
- ・東京電力によれば、地震後の目視点検では遮水壁本体に大きな変化は確認されておらず、また、地震前後の遮水壁の変位量もわずかであることから遮水壁の機能に影響を及ぼすものでないものと評価しているとのことであった。

(写真1)
海側遮水壁の鋼管矢板設置状況
(1号機タービン建屋東側付近)

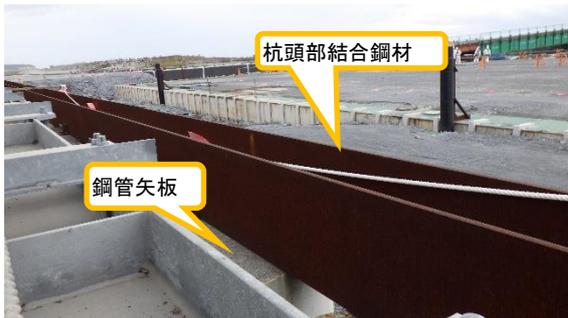
(写真2)
杭頭部結合鋼材の設置状況
