福島第一原子力発電所現地確認報告書

令和3年4月6日（火）

- ・ 5号機タービン建屋南側
（5・6号機サブドレン集水設備（中継タンク）設置予定地）
- ・ 新事務本館緊急時対策室

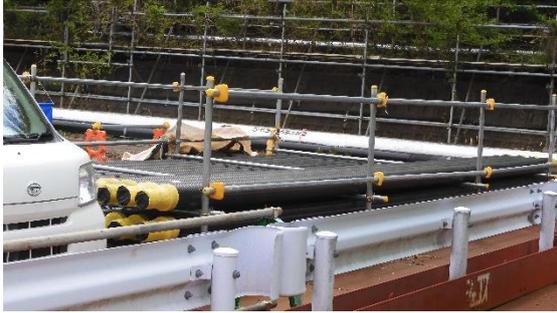
(写真1-1)

- ・ 配管や配管サポート材等の資機材が準備され、また測量等の作業が行われていた。（写真1）

5・6号機サブドレン集水設備中継タンク予定地の状況①
配管が準備されていた。

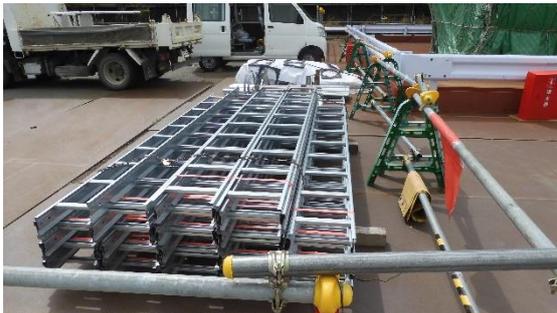
(写真1-2)

5・6号機サブドレン集水設備中継タンク予定地の状況②
配管サポート材が準備されていた。
