福島第一原子力発電所現地確認報告書

令和3年4月28日（水）

5／6号機北側造成地（大型廃棄物保管庫建設現場及び減容処理設備建屋建設予定地）

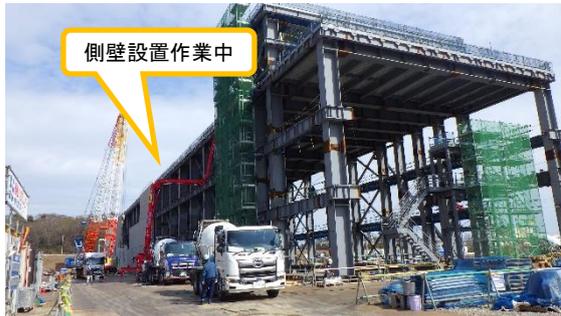
なお、前回（令和3年3月15日）は全3工区（北工区、中工区、南工区）のうち北工区及び中工区では側壁の取付け作業が実施されており、南工区ではコンクリートの打設作業等が実施中であった。

(写真 1 - 1)
 前回の状況 (南西側から撮影)
 (令和3年3月15日撮影)

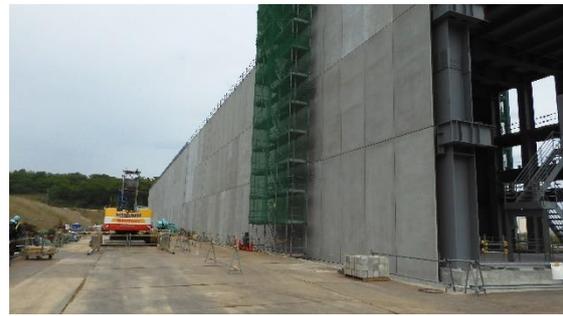
- ・大型廃棄物保管庫西側では、側壁の取付けが完了していた。（写真1）
- ・現場北側の別棟（給気設備及び電気設備エリア）では、前回確認時には基礎工事が実施されていたが、今回確認したところ、側壁が取付けられていた。（写真2）

(写真 1 - 2)
 今回の状況 (南西側から撮影)

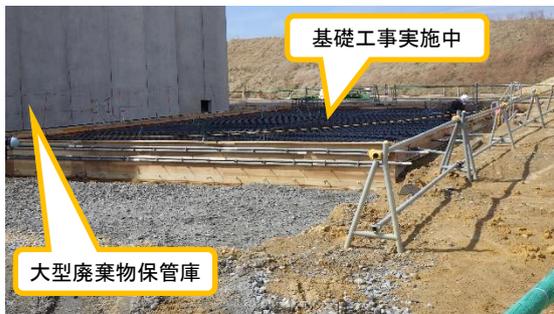
(写真 2 - 1)
 前回の状況
 (令和3年3月15日撮影)

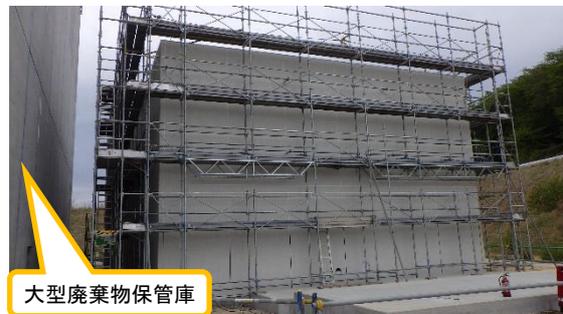
(写真 2 - 2)
 今回の状況 (南東側から撮影)
 建屋の側壁が取付けられた

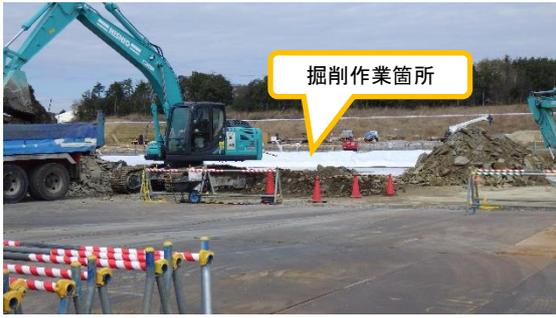
(写真3-1)
前回の掘削作業の状況
(令和3年3月15日撮影)

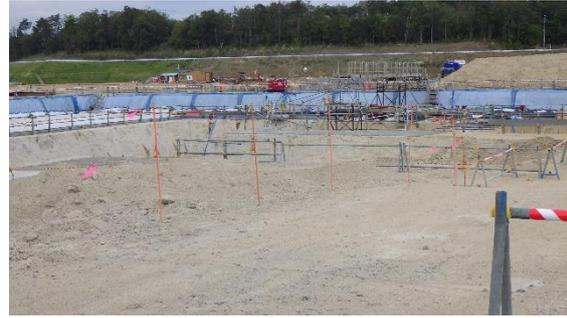
- ・現場確認の結果、掘削作業が進捗しており、予定地の西側ではコンクリートが打設されていた。(写真3)
- ・東京電力によると、建屋の基礎工事及び鉄骨工事は令和3年末の完了を予定しているとのこと。

(写真3-2)
今回の状況
掘削作業が進捗している

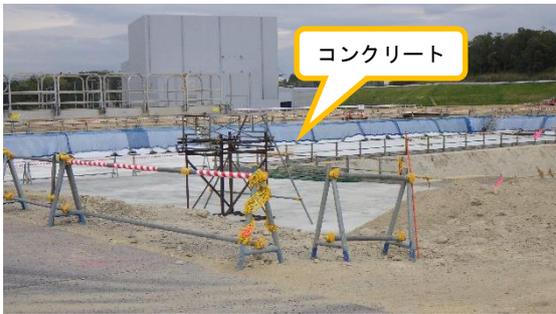
(写真3-3)
打設されたコンクリート
