福島第一原子力発電所現地確認報告書

令和3年4月26日（月）

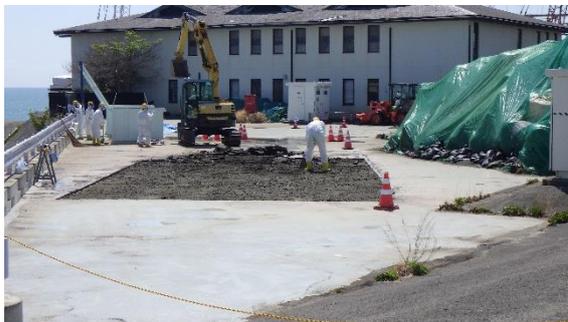
(写真1-1)
前回の状況 (4月15日撮影)

3月2日、物揚場排水路の簡易放射線検知器において「高警報」が発生して全ベータ放射能が高い排水が観測され、その後、東京電力が流域を調査したところ瓦礫等一時保管エリアW2において放射線量率の高いゲル状物質が確認された。（図1）

前回の現場確認（4月15日）では、ゲル状物質が確認された場所付近のアスファルトの剥ぎ取り作業が実施されていたことから、今回、その後の状況を確認した。

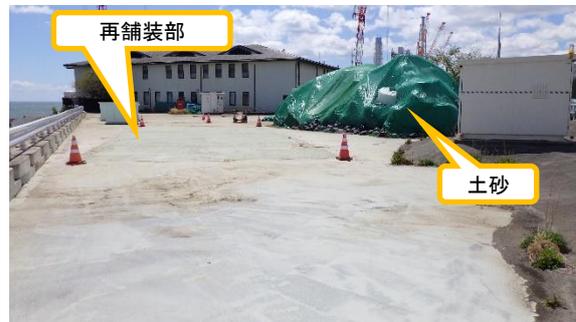
(写真1-2)
今回の状況 (4月26日撮影)

- ・現地確認時、作業は行われていなかったが、アスファルトが剥ぎ取られた箇所は再舗装され、表面には飛散防止剤が塗布されていた。（写真1）
- ・東京電力によれば、今後、当該エリアに仮置きされている土砂等の移設作業を行った上で、エリア全体の対策を進めていくとのことであった。

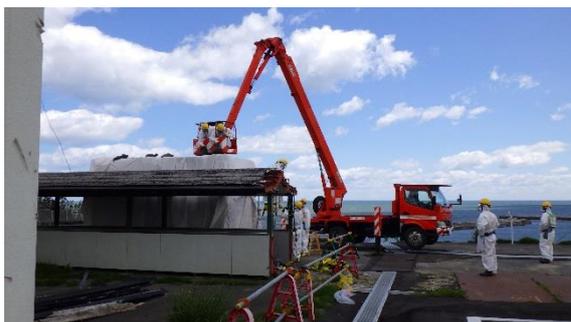
(写真 2-1)
養生シート撤去作業の状況①
(撤去中)

- ・前回(4月13日)までにコンテナはシートで養生されていたが、今回、東京電力社員の立ち会いの下、高所作業車を使用して養生シートの撤去作業が行われていた。(写真2)
- ・東京電力によれば、明日、固体廃棄物貯蔵庫第2棟に運搬する予定とのことであった。

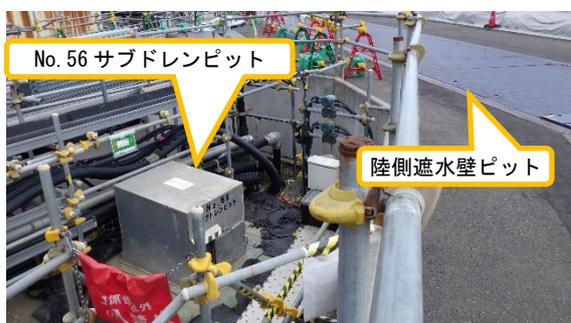
(写真 3)
No. 56 サブドレンピット及び
周囲の状況

No. 56 サブドレンピット (以下、「ピット」という。) については、昨年 12 月にピット内に設置されている 2 台の監視用水位計の測定値に大きなずれが生じる「偏差大」警報等が発生した。その後の調査でピットに近接している陸側遮水壁によりピット内の水が凍ったことが原因と推定されたことから、対策が検討されていた。(図 1)

- ・ 前回の現地確認 (令和 3 年 1 月 13 日) と比較して、ピット及びその周辺に外観上の変化は確認されなかった。
- ・ 東京電力によれば、ピット内に凍結防止用ヒーター及び循環ポンプを設置し、令和 3 年 3 月までに対策を完了したとのことであった。
