## 福島第一原子力発電所現地確認報告書

令和3年5月25日（火）

車両整備場付近（南側車両置き場）

車両整備場南側車両置き場における管理者不明のコンテナの確認

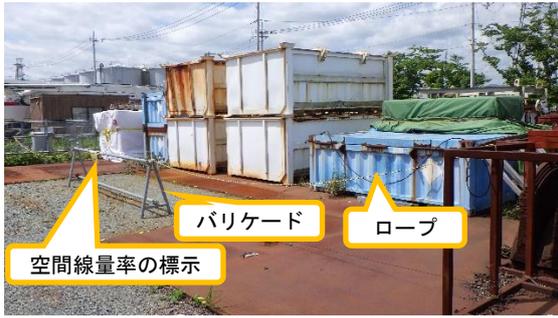
- ・コンテナは全部で16基保管されており、コンテナの周囲にはバリケード等が設置されていた。また、バリケードには周囲の空間線量率が記載された標示（ $\gamma$ 線：0.050mSv/h）が掲示されていた。（写真1）
- ・一部のコンテナについては、雨水侵入防止策としてシート養生等が実施されていた。（写真2）
- ・確認した範囲で一部のコンテナに歪みや錆が見受けられた。（写真3）

(写真1-1)  
車両整備場南側車両置き場に保管されている管理者不明のコンテナ

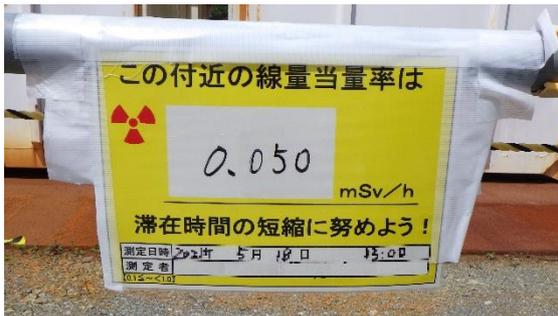
(写真1-2)  
コンテナ周囲の空間線量率の標示

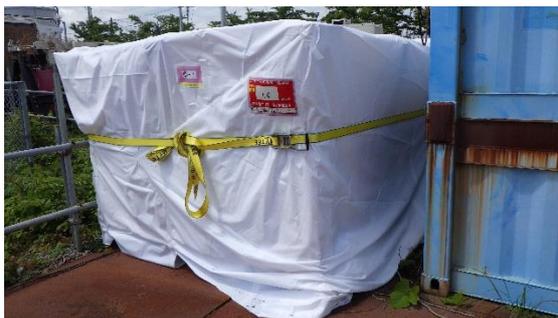
(写真2-1)  
シート養生されたコンテナ

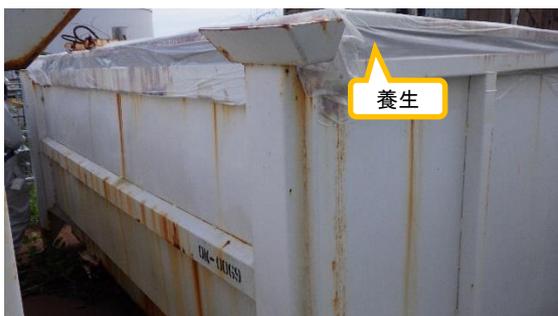
(写真2-2)  
蓋が完全に閉まっていないコンテナの養生の一例

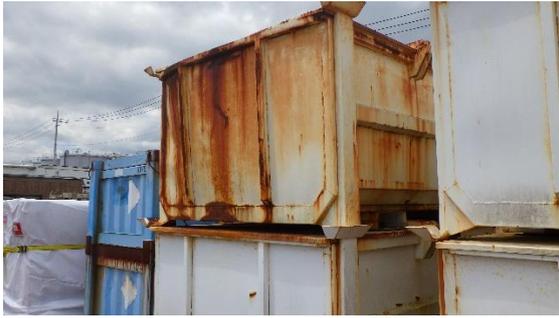
(写真3)  
コンテナ側面の歪みや錆の状況
