## 福島第一原子力発電所現地確認報告書

- 1 確認日  
令和3年6月16日（水）
- 2 確認箇所  
増設多核種除去設備
- 3 確認項目  
増設多核種除去設備の現況

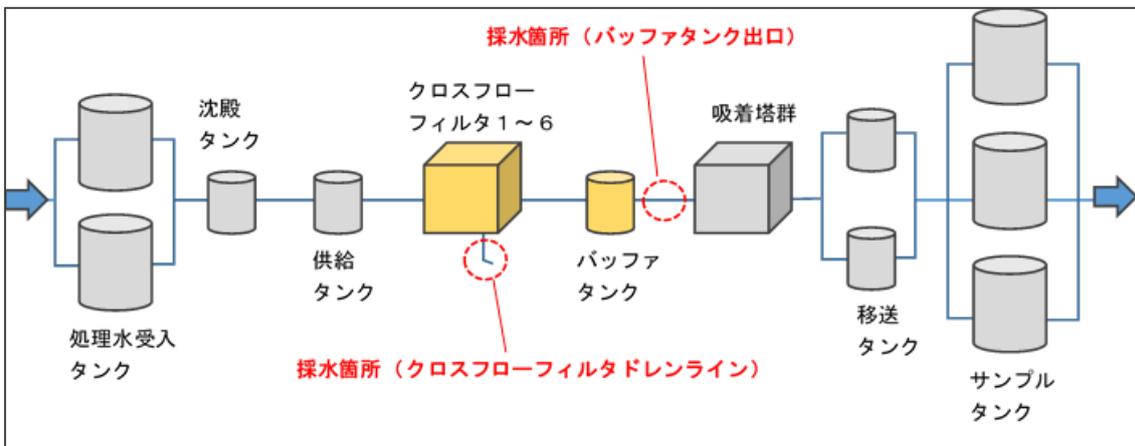
令和3年6月5日に東京電力が増設多核種除去設備（C）のバッファタンク出口の水を採取、分析したところカルシウム濃度が高いことが確認され、その前段にあるクロスフローフィルタ<sup>※1</sup>のドレンラインにおいても水の白濁が確認されたことから、増設多核種除去設備（C）を停止した。増設多核種除去設備（A）、（B）でも同様の不具合が確認されており、（A）については当初予定していたフィルターエレメント交換作業を前倒しし、（B）については既にフィルターエレメントの交換が終了し、運転再開の予定であったことから現況を確認した。（図1、図2、写真1）

(図2) 増設多核種除去設備概略図

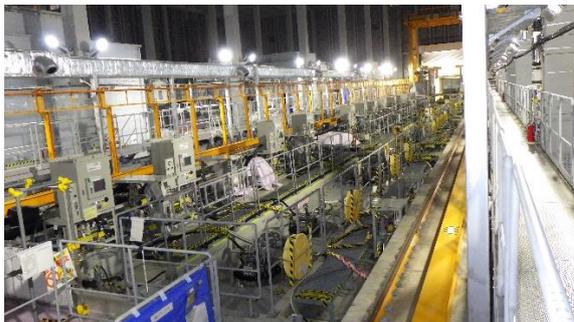
(写真1)  
増設多核種除去設備の内観  
(南西側から撮影)

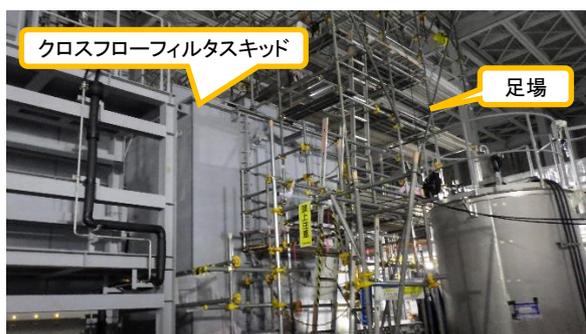
- ・現場確認時、増設多核種除去設備（A）、（C）周囲では作業が実施されていなかったが、増設多核種除去設備（A）クロスフローフィルタ周囲にはフィルターエレメント交換作業のための足場が設置されていた。（写真2）
- ・増設多核種除去設備（B）については、運転再開に向けた準備作業が実施されており、東京電力によると、本日（6月16日）の午前中に運転を再開する予定とのことであった。
- ・東京電力によると、増設多核種除去設備（C）については、早期に設備を停止したことから当該設備の出口処理水への影響はないものと考えており、今後、フィルターエレメントの交換を予定しているとのことであった。

(写真 2)  
増設多核種除去設備 (A) クロス  
フローフィルタ周囲の状況  
(北西側から撮影)
