福島第一原子力発電所現地確認報告書

令和3年6月22日（火）

- ・瓦礫類一時保管エリアX
- ・固体廃棄物貯蔵庫第2棟

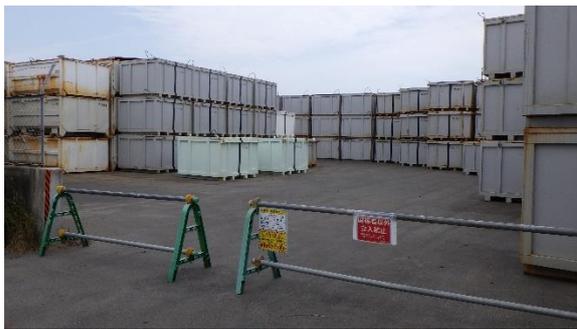
令和3年3月に瓦礫類一時保管エリア（以下「一時保管エリア」という。）W2に保管していたコンテナから放射性物質が漏れ出した事象が判明したことを踏まえて、東京電力では過去に保管したコンテナの中に内容物の把握が困難なものなどが存在するとして点検作業を進めていることから、一時保管エリアXのコンテナ保管状況を確認した。（図1、写真1）

(写真1)
一時保管エリアXの外観
(エリア南西側から撮影)

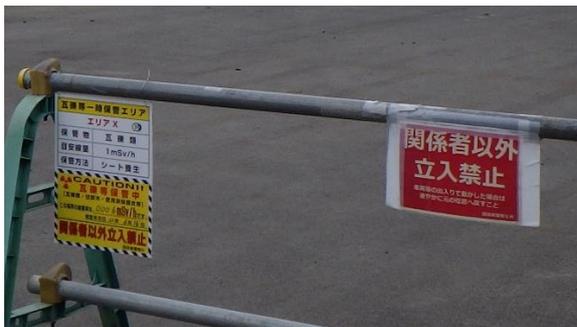
- ・エリア南西側の出入口には、単管のバリケードが設置され関係者以外の立入禁止措置が講じられるとともに、毎時1mSv以下の瓦礫類の保管場所であることが表示されていた。（写真1、2）
- ・一部のコンテナ表面に腐食が発生していたが、内容物の飛散及び流出は確認されなかった。また、確認した範囲で表面線量率が毎時1mSvを超えるコンテナはなかった。（写真3）

(写真2)
一時保管エリアX南西側出入口の表示の状況
(関係者以外立入禁止、保管物の種類及び目安線量率等の表示)

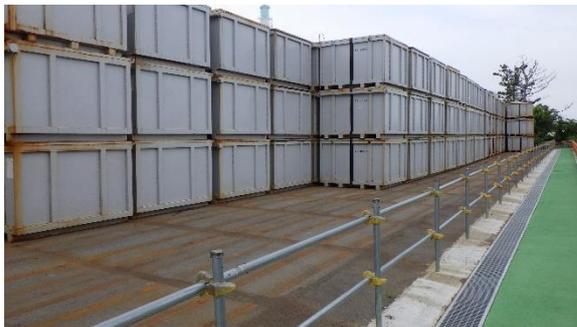
(写真3-1)
同エリアに保管されているコンテナの状況
(エリア南東側から撮影)

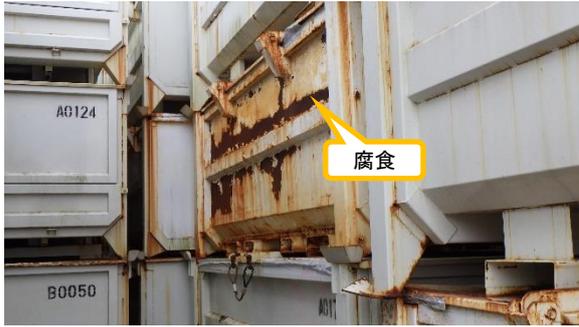
(写真3-2)
腐食したコンテナの一例

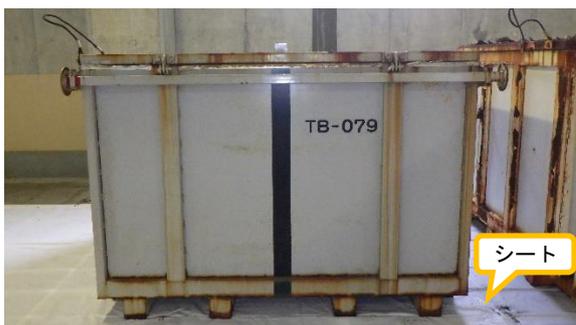
6月1日に一時保管エリアXで瓦礫類収納容器（コンテナ）の外観点検を協力企業作業員が実施していたところ、コンテナ底面から水の漏えいが確認された。翌日（6月2日）、同エリアに隣接する固体廃棄物貯蔵庫第2棟に当該コンテナ及び漏えいした水を受けたタンクが移送されたことから、保管状況を確認した。（図1、写真4）（前回確認：[令和3年6月7日](#)）

- ・当該コンテナ及び水を受けたタンクは固体廃棄物貯蔵庫第2棟内のシートが敷かれたエリアに保管されていた。（写真4）
- ・当該コンテナの底面はフィラメントテープ（ガラス繊維等で補強されたテープ）で補修されていた。（写真5）
- ・東京電力によると、当該コンテナから漏えいした水については、金属ガラをコンテナに収納する作業時に混入した雨水の可能性が高いと推定しているとのことであった。

(写真4-1)
内包水が漏えいしたコンテナ

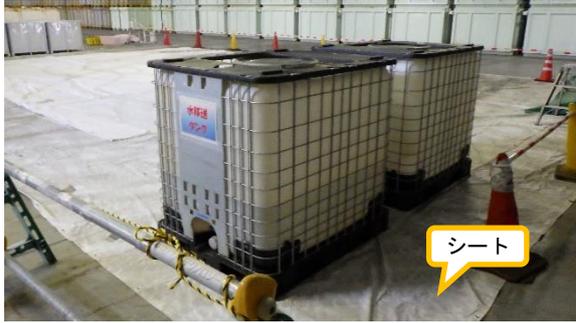
(写真4-2)
漏えいした水を受けたタンク

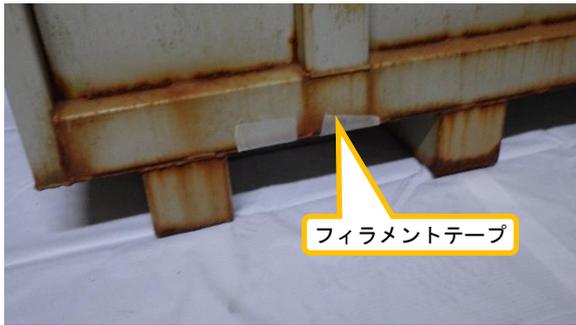
(写真5)
内包水が漏えいしたコンテナの下部
の状況
