## 福島第一原子力発電所現地確認報告書

1 確認日  
令和3年7月26日（月）

2 確認箇所  
4号機タービン建屋東側

3 確認項目  
不明物品の保管状況

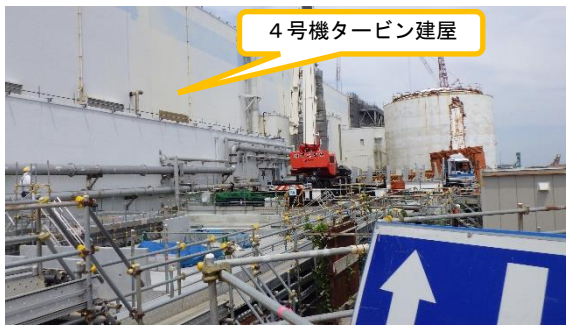
(写真1-1)  
4号機タービン建屋東側の状況①

このうち、4号機タービン建屋東側では、表面線量率が最大で毎時10ミリシーベルトのフレコンバッグ等の高線量物品が確認されたことから、保管状況を確認した。（図1）（写真1）

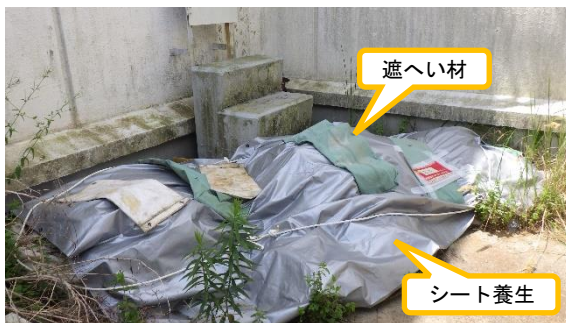
(写真2)  
物品の保管状況

- ・4号機タービン建屋に近接する2箇所にシート養生及び遮へい材が設置された状態で物品が保管されていた。また、目視確認した範囲で内容物の飛散等は見られなかった。（写真2）
- ・養生シートの上には、物品付近の線量当量率及び高線量エリアである旨の注意書きが掲示されていた。（写真3）
- ・東京電力によれば、速やかに計画を立案し、物品の処理・片付け等を実施していくとしている。

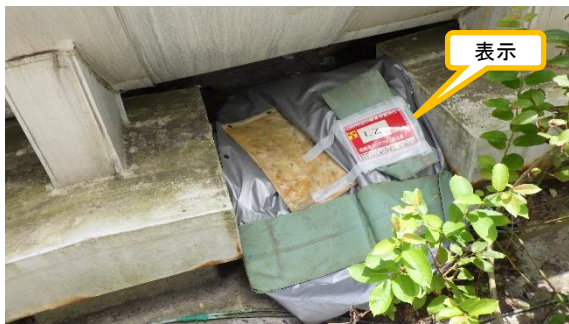
(写真3)

物品の表示の状況

(表示には線量当量率及び高線量エリアである旨が記載)
