# 福島第一原子力発電所における総点検（長期保守 管理計画に基づくもの等）の状況について

2021年 9月 9日

東京電力ホールディングス株式会社

### 一時保管エリアコンテナ点検の実施状況

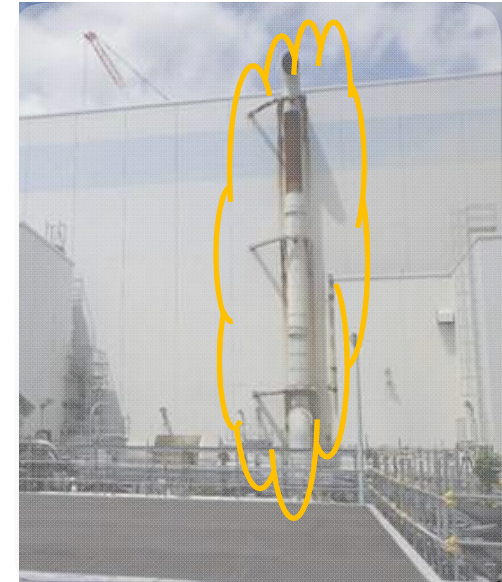
昨年度の長期保守管理計画制定時には、煙突の劣化を把握していた為、応急措置として立入禁止区画を実施。今年度末までに撤去工事を完了予定。

撤去予定

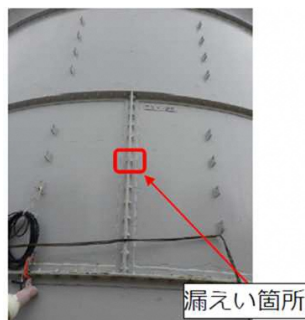
【H4タンク漏えい箇所】

昨年度末に発生した地震の影響もあり、タンクからの漏えい事象が多数確認されたことを受け、現在は補修にて対応中。恒久対応として、2021年7月からタンク水位を低下させており、1年後にはタンクを空にする予定。

過去に漏えいしたフランジタンクの一例

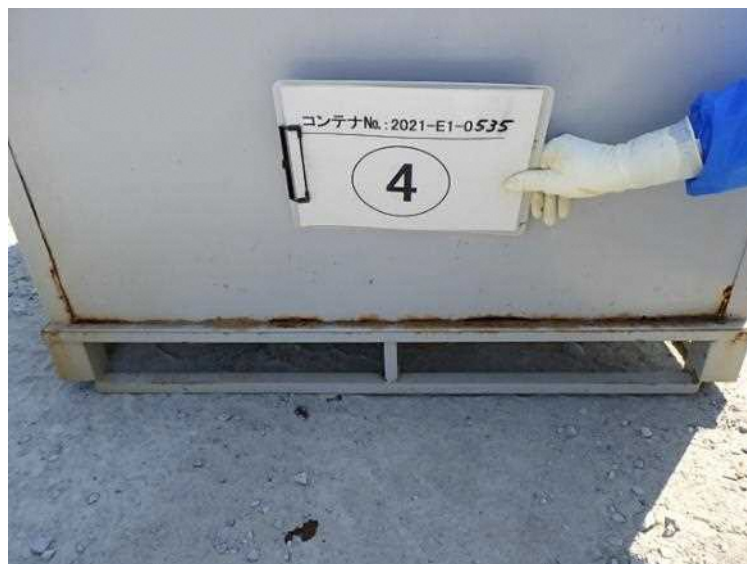
写真1.側面下部に著しい腐食があるコンテナ  
(E1エリア,6月9日撮影)

飛散抑制対策（容器収納、シート養生）が必要な瓦礫類※を保管している一時保管エリアのコンテナ5,338基の外観目視点検が7月30日に完了した。著しい腐食、へこみが確認されたコンテナすべての補修を実施している。

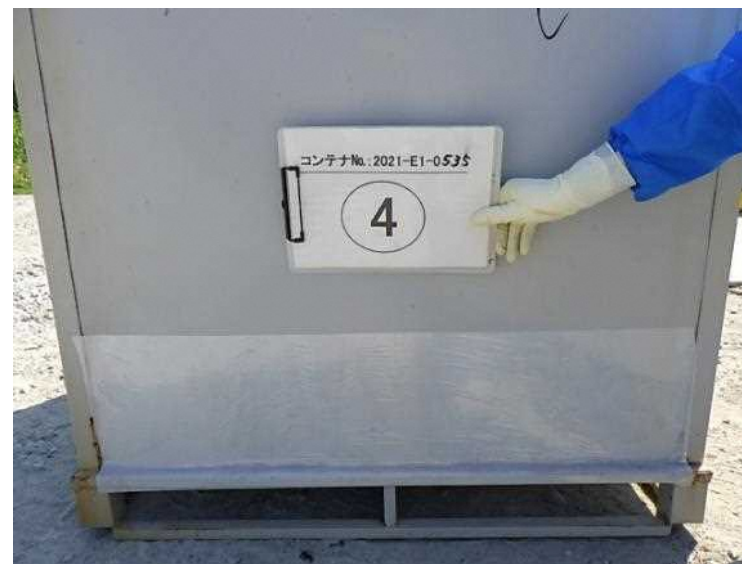
写真2.写真1のコンテナの補修後  
(6月9日補修,6月9日撮影)

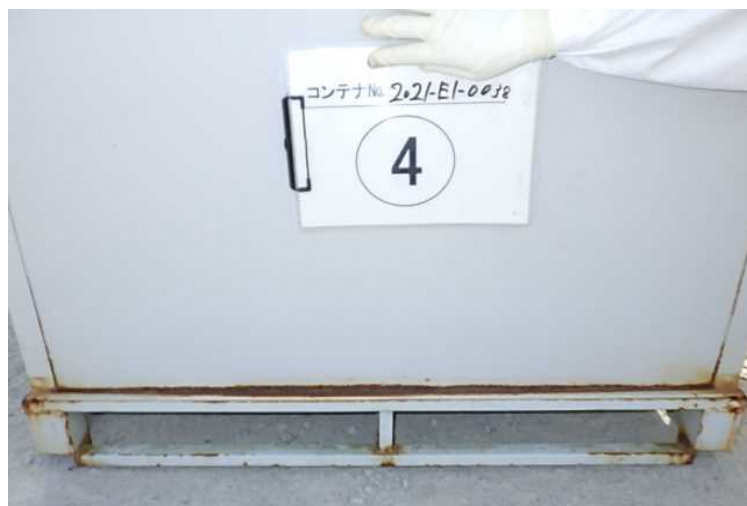
写真3.側面下部に著しい腐食があるコンテナ  
(E1エリア, 5月13日撮影)

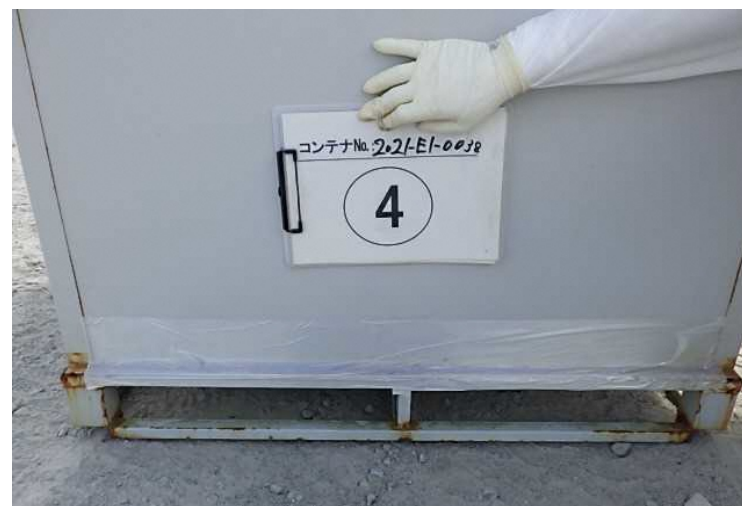
写真4.写真3のコンテナの補修後  
(5月13日補修,5月13日撮影)

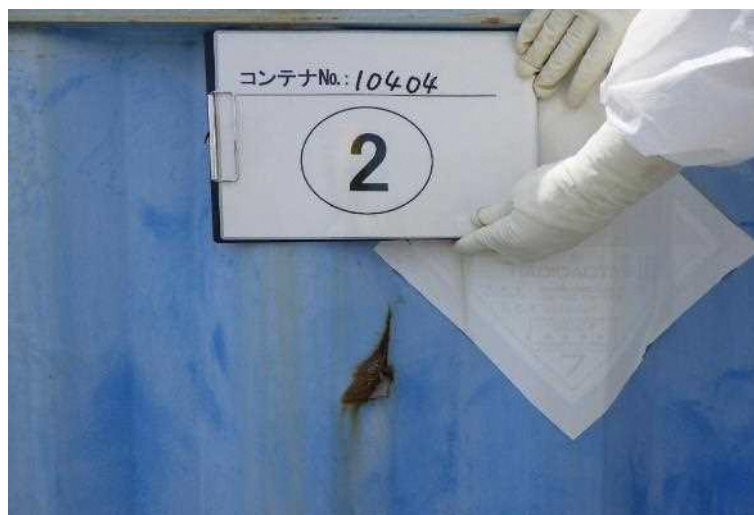
写真5.側面に著しい腐食があるコンテナ  
(貫通有るが水漏れ無し)(E1エリア, 5月3日撮影)

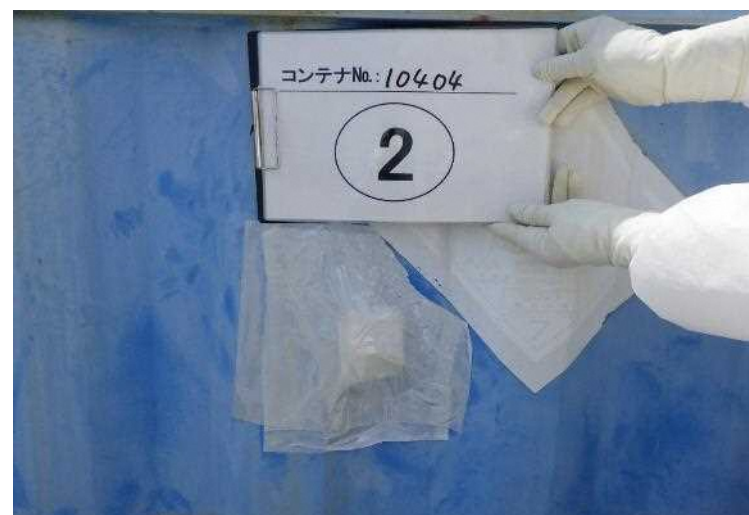
写真6.写真5のコンテナの補修後  
(5月3日補修,5月3日撮影)

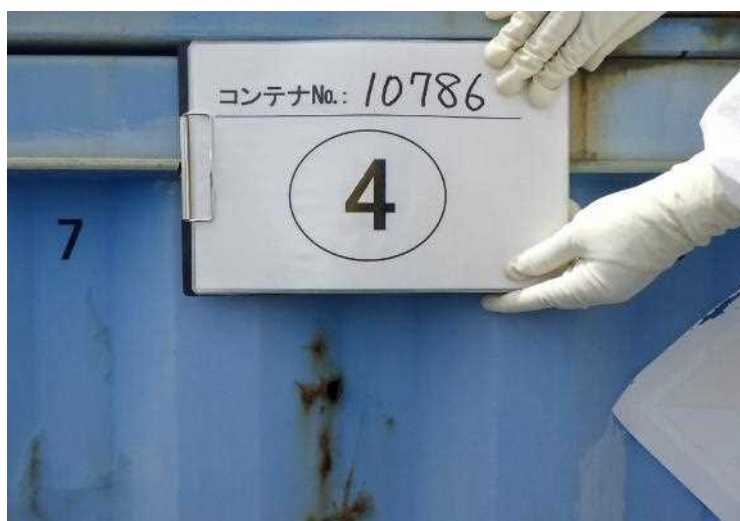
写真7.側面に著しい腐食があるコンテナ  
(貫通有るが水漏れ無し)(E1エリア, 5月3日撮影)

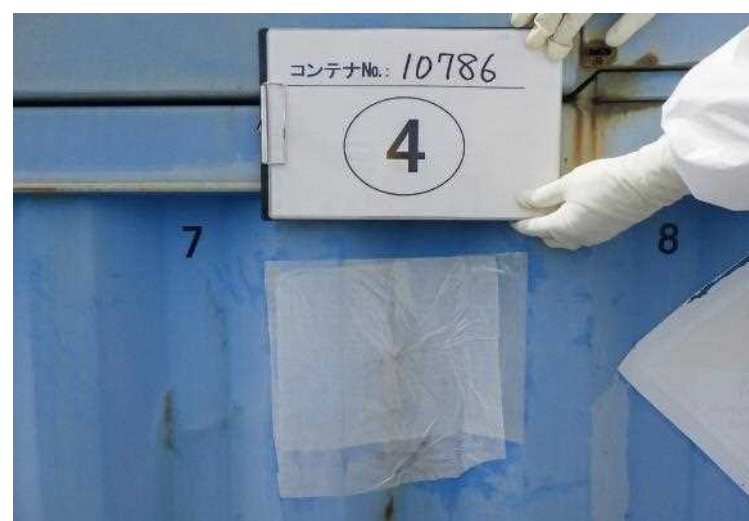
写真8.写真7のコンテナの補修後  
(5月3日補修,5月3日撮影)

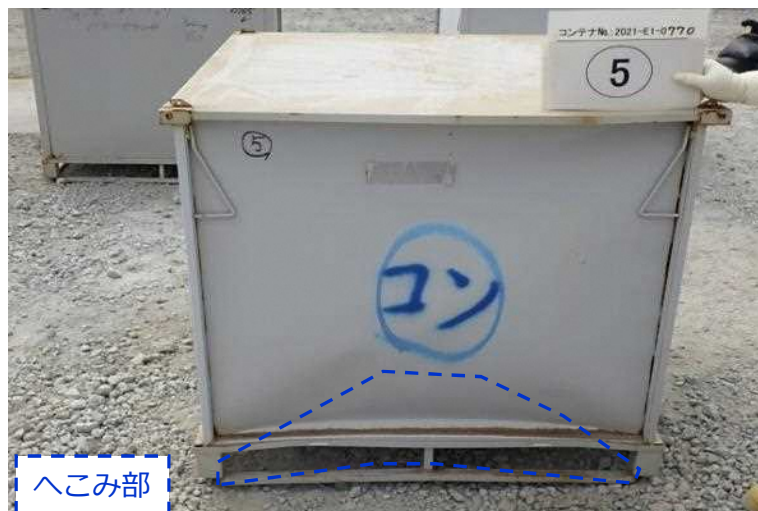
写真9.側面下部に著しいへこみがあるコンテナ  
(E1エリア, 7月20日撮影)

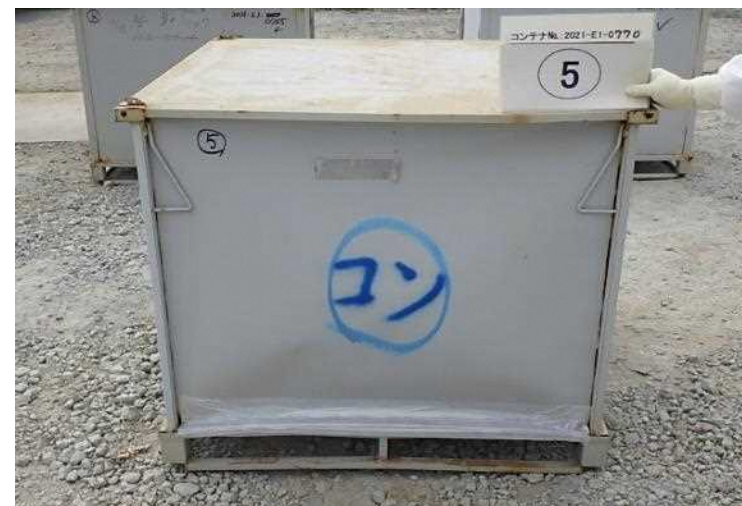
写真10.写真9のコンテナの補修後  
(7月20日補修,7月20日撮影)

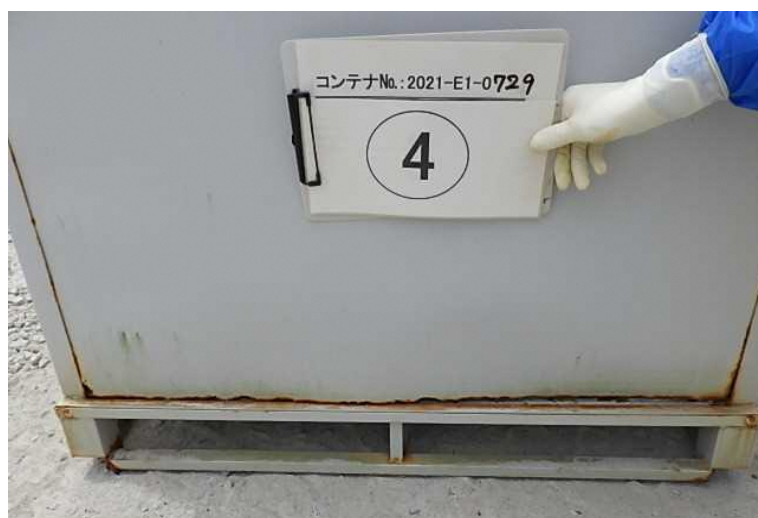
写真11.側面下部に著しいへこみがあるコンテナ  
(E1エリア, 6月18日撮影)

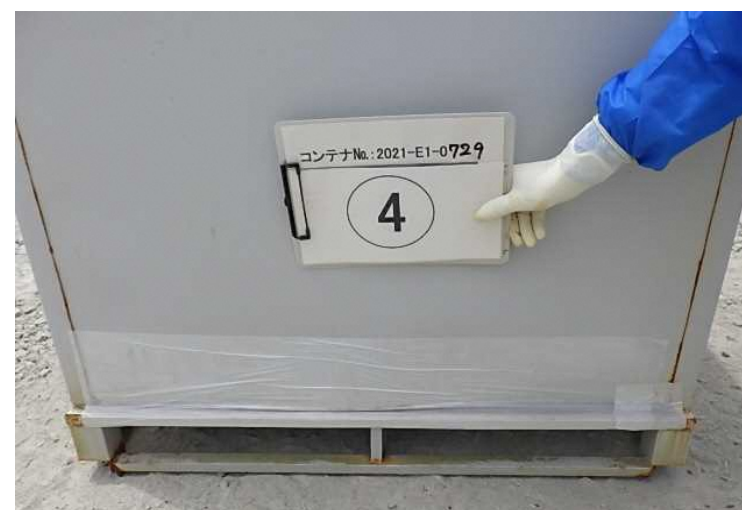
写真12.写真11のコンテナの補修後  
(6月18日補修,6月18日撮影)

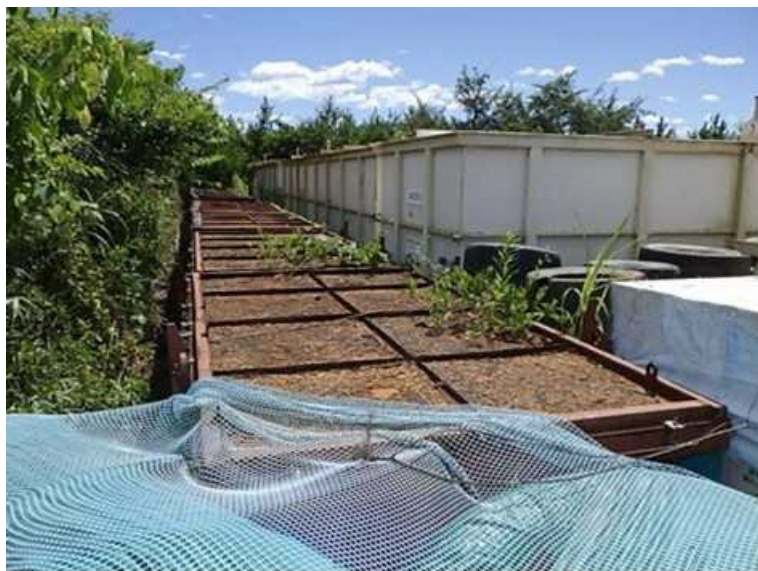
シート養生前

- 7月5日、一時保管エリアP排水桟における放射能分析結果において、全ベータの値が一時的に上昇したことから漏洩箇所の調査を実施したところ、7月7日に一時保管エリアP2に保管されているノッチタンク2基の天板ハッチ部蓋がずれていることを確認し、当該ノッチタンク内の水が天板ハッチ部から漏洩したと推定した。
- 当該事象を契機として7月8日に、飛散抑制対策（容器収納、シート養生）が必要な瓦礫類を保管している屋外のノッチタンクの天板ハッチ部蓋の状況をドローンを用いて調査を実施した。一時保管エリアXの1基のノッチタンクに蓋がずれていることを確認したことから翌日、復旧し蓋がずれないように土嚢を設置した。
- 7月15日に、飛散抑制対策（容器収納、シート養生）が必要な瓦礫類を保管している屋外のノッチタンクの天板にずれがないことを確認するためにドローンを用いた調査を実施し、異常は発見されなかった。
- 8月10日、ドローンを用いて一時保管エリアのコンテナ及びノッチタンクの上部の状態を確認した結果、一時保管エリアWに保管しているノッチタンク2基の天板に穴があることを確認したことから、シート養生を実施した。

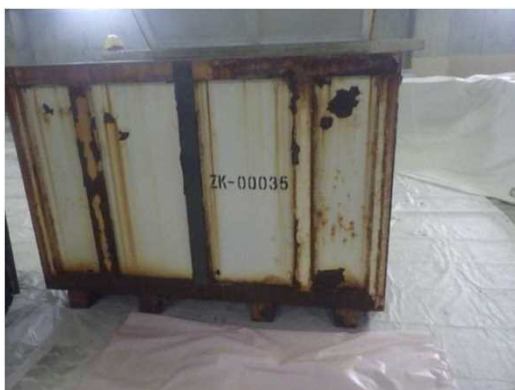
写真1. 研修棟東側コンテナ(ZK-00035)外観  
(固体廃棄物貯蔵庫第2棟内で6月23日撮影)

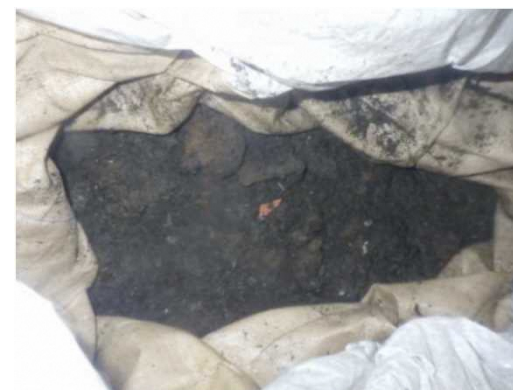
- ✓ 固体廃棄物貯蔵庫第2棟へ4月27日運搬
- ✓ 調査準備や体制を整え,6月23,24日コンテナ内を調査し,土砂の入ったフレキシブルコンテナバッグを確認
- ✓ また,溜まり水もあったものの,コンテナからの漏えいがないことを確認
- ✓ 土砂については,セシウム134とセシウム137の濃度が高いことから,事故後に構内を除染した際に発生したものと推定
- ✓ 溜まり水については,セシウム134とセシウム137の合計と,全βが同程度であることから,有意なストロンチウムは含まれていないものと推定 (雨水や結露水等,由来の特定は困難)
- ✓ 8月18~27日でフレキシブルコンテナバッグの水切りならびに別コンテナへの詰め替えを実施

写真2. 研修棟東側コンテナ(ZK-00035)内容物  
(固体廃棄物貯蔵庫第2棟内で6月23日撮影)

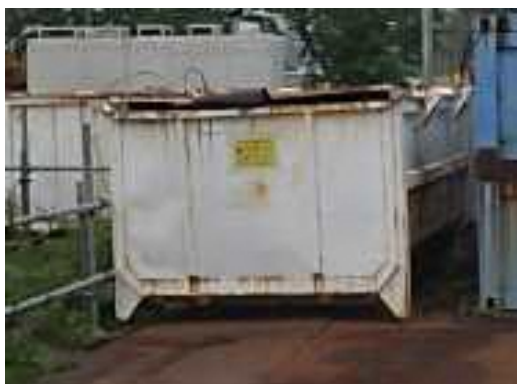
写真3.表面線量率が1mSv/hのコンテナ  
(5月17日撮影)

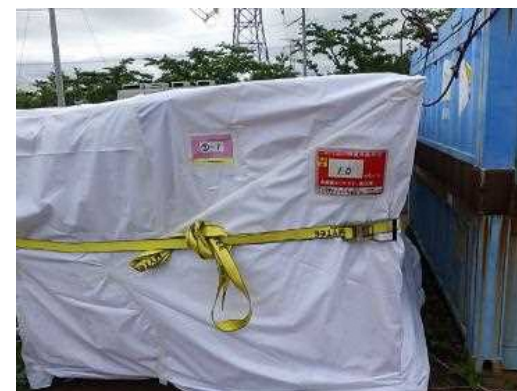
写真4.線量率表記後の写真3のコンテナ  
(5月18日実施・撮影)

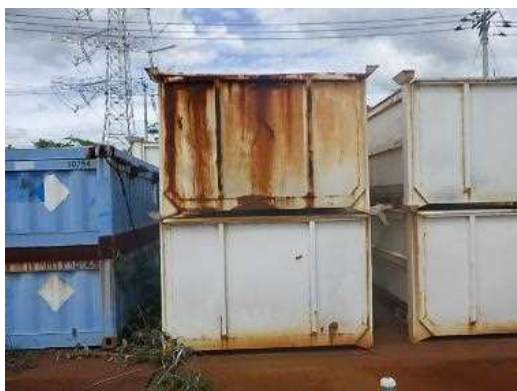
写真5.側面に著しい腐食があるコンテナ  
(5月26日撮影)

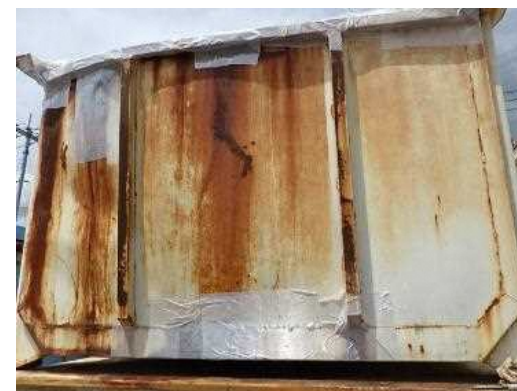
写真6.養生テープで補修後の写真5のコンテナ  
(5月26日実施・撮影)

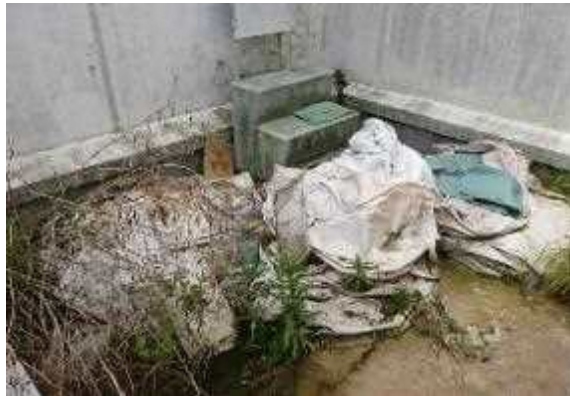
- ✓ 4号機タービン建屋東側においては,土砂の入ったフレキシブルコンテナバッグ,鉛毛マット等を確認
- ✓ 1・2号機開閉所周辺においては,コンクリートウエイト(重り)を確認
- ✓ 表面線量率は,ともに最大10mSv/hであることを確認
- ✓ 表面線量率が高い箇所へ遮へい材を設置するとともに,線量率を表記し,周囲に区画を実施

写真7. 4号機タービン建屋東側高線量物品  
(5月14日撮影)

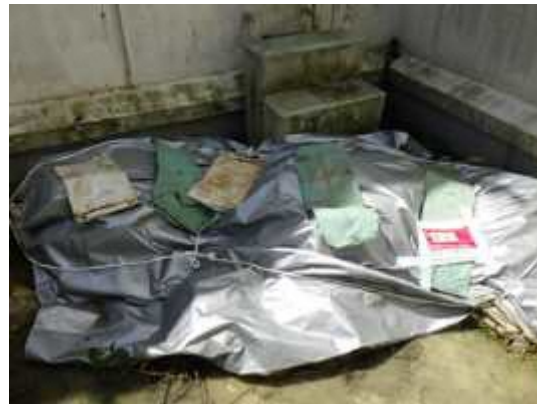
写真8. 線量率表記・遮蔽・区画後の写真7の物品  
(5月25日実施・撮影)

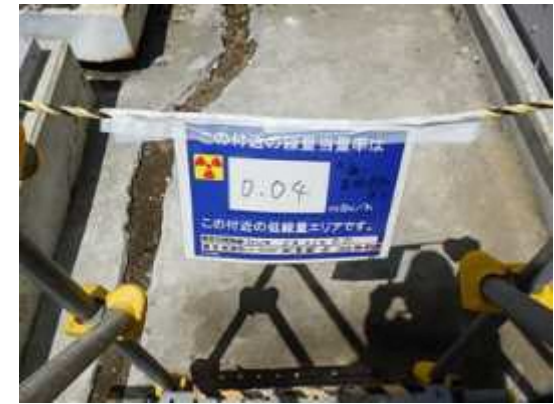
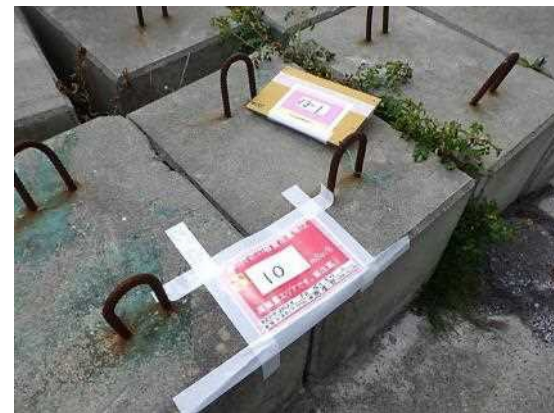
写真9. 1・2号機開閉所周辺高線量物品  
(5月26日撮影)

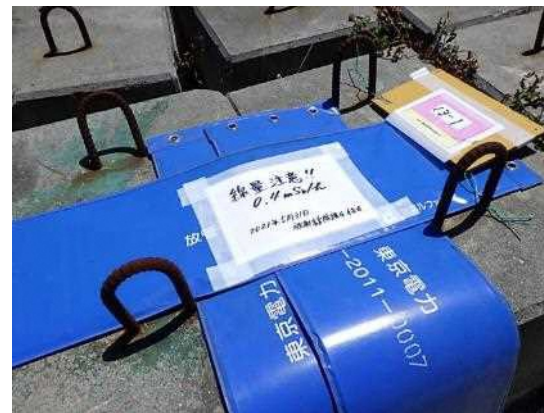
写真10. 線量率表記・遮蔽・区画後の写真9の物品  
(5月26日線量率表記を実施、5月31日遮蔽・区画を実施・撮影)
