# 東京電力福島第一原子力発電所事故の 調査・分析に係る中間取りまとめのうち、 シールドプラグ汚染状況 について

2021年9月9日

原子力規制委員会原子力規制庁  
東京電力福島第一原子力発電所事故対策室

# 東京電力福島第一原子力発電所事故の調査・分析に係る中間取りまとめ

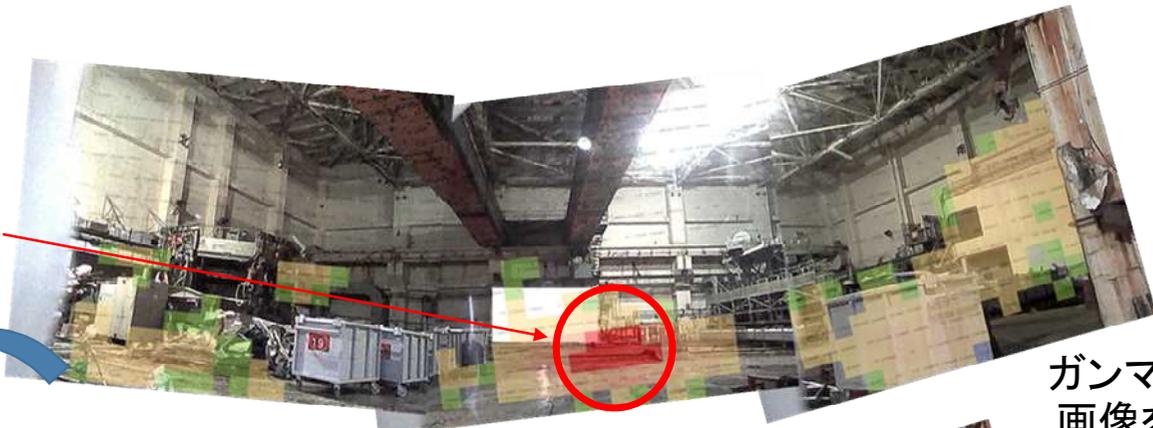
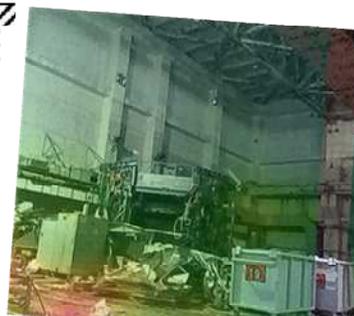
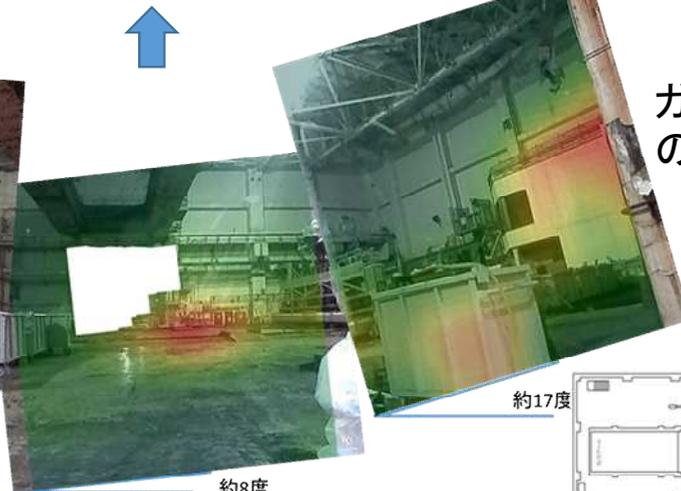
図 ガンマカメラ測定 (2号機原子炉建屋5階オペフロ)

ガンマカメラ及び線量率測定等からシールドプラグの頂部カバーの下面に大量の放射性物質が存在する可能性。

散乱線が支配的

セシウム137 直接線

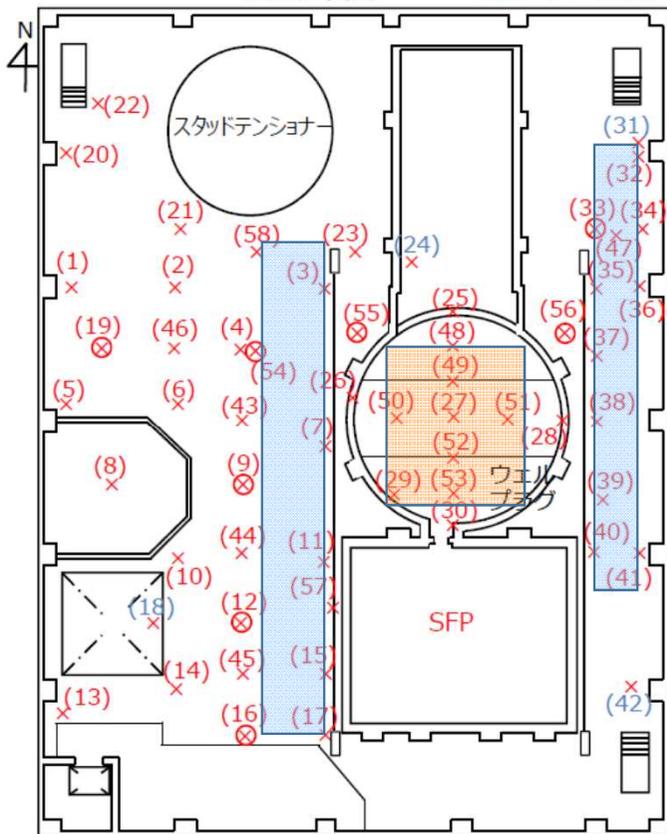
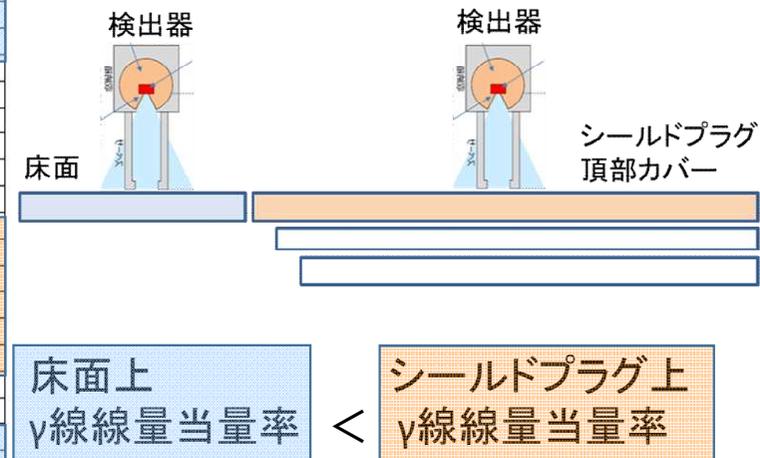
東電による表面γ線線量当量率の測定結果

測定箇所	γ <sup>*1</sup>	β+γ <sup>*2</sup>	備考	測定箇所	γ <sup>*1</sup>	β+γ <sup>*2</sup>	備考
(1)	0.2	40		(31)	1.0	73	
(2)	0.2	17		(32)	3.9	343	
(3)	0.3	57		(33)	4.5	156	ファンネル部

(4)	0.2	86		(34)	3.2	102	
(5)	0.4	79		(35)	0.6	58	
(6)	0.3	74		(36)	0.6	106	
(7)	1.9	46		(37)	2.3	133	
(8)	0.1	18		(38)	5.2	302	
(9)	1.8	306	ファンネル部	(39)	0.3	42

(10)	0.5	74		(40)	1.1	98	
(11)	0.3	58		(41)	2.2	105	
(12)	3.6	312	ファンネル部	(42)	0.5	42	
(13)	0.5	62		(43)	0.5	130	
(14)	0.6	135		(44)	0.2	45	
(15)	0.3	77		(45)	0.2	62

(16)	0.4	24	ファンネル部	(46)	0.1	68	
(17)	0.9	11		(47)	1.5	204	
(18)	1.0	45		(48)	12	930	
(19)	1.9	126	ファンネル部	(49)	13	3060	隙間部
(20)	0.3	40		(50)	7.1	1220	
(21)	0.3	184		(51)	8.0	247

(22)	0.3	74		(52)	15	2720	隙間部
(23)	1.8	139		(53)	5.0	508	
(24)	2.5	165		(54)	6.0	769	ファンネル部
(25)	6.4	645	隙間部	(55)	3.0	281	ファンネル部
(26)	8.0	1030	隙間部	(56)	8.6	503	ファンネル部

(27)	12	1410		(57)	1.1	79	
(28)	1.0	317	隙間部	(58)	0.6	173	
(29)	2.0	926					
(30)	3.7	625	隙間部

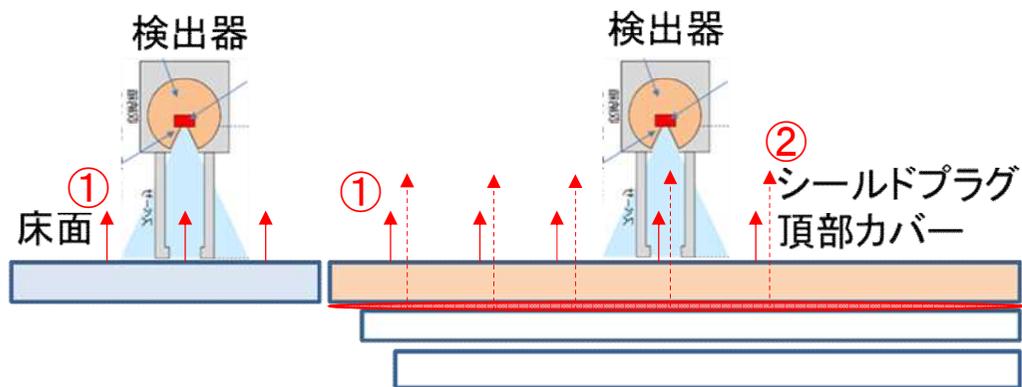
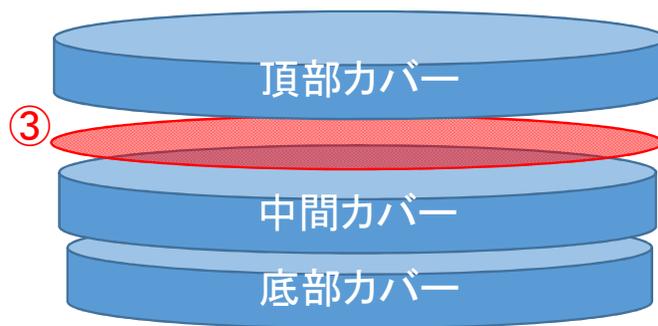
① シールドプラグ以外の場所の床面測定結果(0.1～数mSv/h)から、床面表面からの寄与を1 mSv/hと仮定。

② シールドプラグ頂部カバーと中間カバー隙間の汚染(線源)からの寄与は、6～11 mSv/hとなり、その汚染密度(Bq/cm<sup>2</sup>)を推定。

③ Cs137の汚染密度が一様な面線源を想定

半径6 m のシールドプラグの隙間全体に、平均の密度で一様にCs-137があるとすると、総量で20～40 PBqとなる。

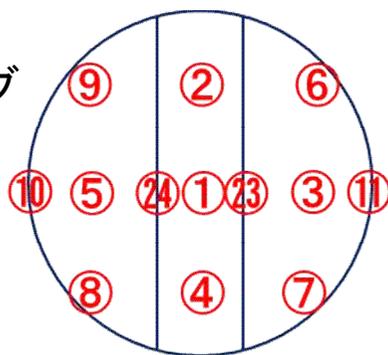
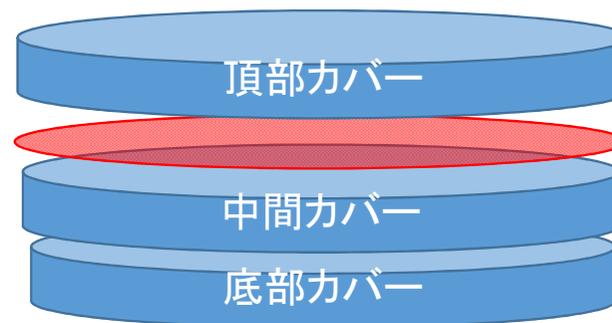
測定を行ったシールドプラグ上の測定箇所

Point	Peak count rates (cps)	Concentration (Bq/cm <sup>2</sup> )
No. 1	32.8	5.6E+10
No. 2	7.19	1.2E+10
No. 3	23.4	4.0E+10
No.4	4.72	8.0E+09
No. 5	8.67	1.5E+10
Average		2.6E+10

No.1からNo.5までの汚染密度の平均値を用いている

シールドプラグ(60cm厚)  
Cs137の汚染密度が一様な面線源を想定

半径6 m のシールドプラグの隙間全体に、平均の密度で一様にCs-137があるとすると、総量で約 30 PBqとなる。

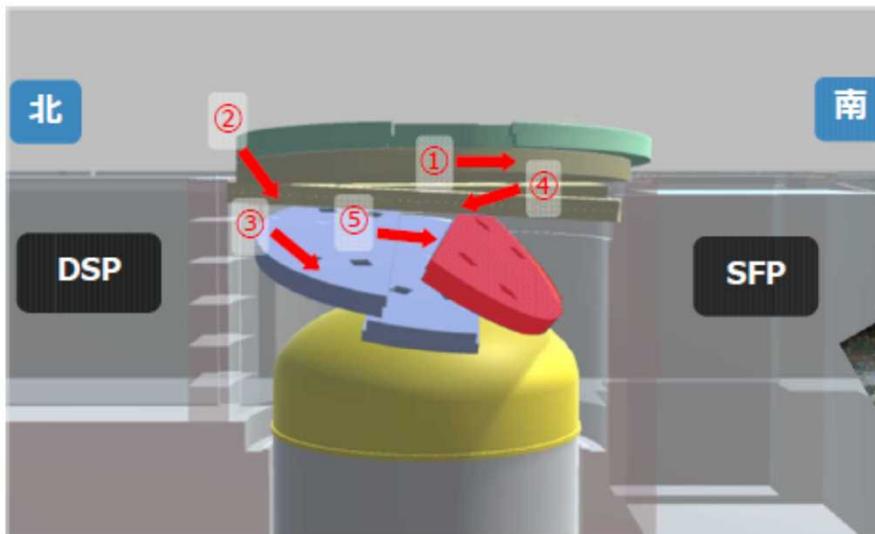
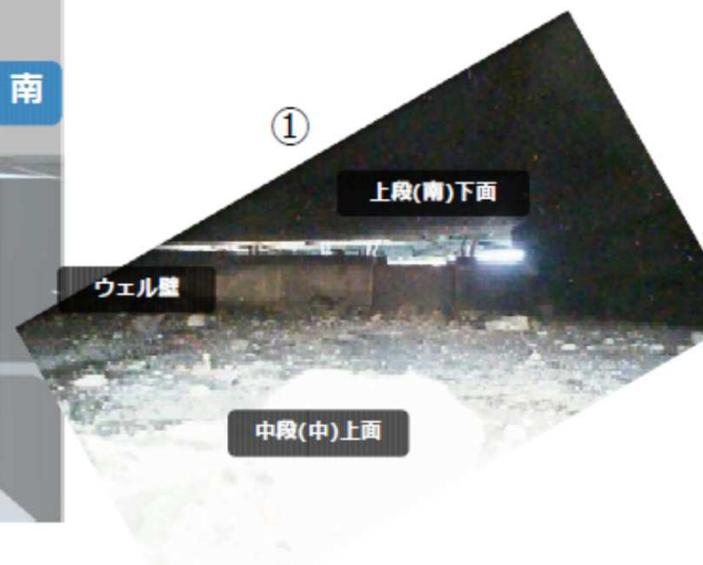
ウェルプラグイメージ図（西側）

- 目的：調査カメラ（能動スコープ）をウェルプラグがずれて隙間が開いている箇所から内部へ挿入し，ウェルプラグの状態を確認する
- 調査期間：2016年12月～2017年2月
- 調査結果：ウェルプラグ上段/中段に加え，下段も正規の位置からずれていることを確認した。

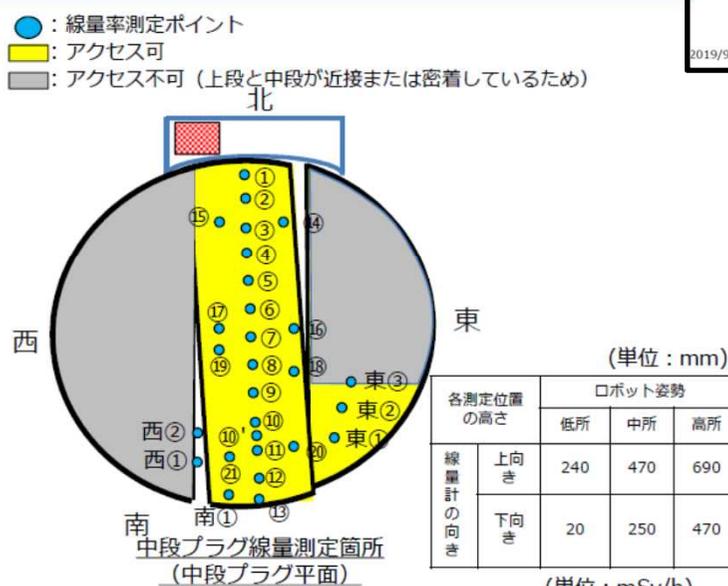
測定箇所	>1500mSv/h		>1000mSv/h		(単位：mSv/h)	
	低所	高所	低所	高所	低所	高所
①	850	700	-	-	-	-
②	1390	1010	-	-	-	-
③	1640	1250	-	-	-	-
④	1290	1330	-	-	-	-
⑤	1560	1380	1530	1260	-	-
⑥	1560	1510	1550	1270	-	-
⑦	1720	1240	1560	1360	-	-
⑧	1570	1200	1260	1120	-	-
⑨	760	730	920	700	-	-
⑩	840	820	800	800	-	-
⑩'	1080	860	1000	760	-	-
⑪	1250	920	1010	790	940	820
⑫	1400	900	880	930	800	700
⑬	1090	700	840	690	600	460
⑭	1630	1210	-	-	-	-
⑮	1370	1000	-	-	-	-
⑯	1970	1330	1390	1170	-	-
⑰	1550	1200	1280	1040	-	-
⑱	1520	1140	1220	1020	-	-
⑲	1520	1070	1130	950	-	-
⑳	1350	860	870	860	840	700
㉑	1540	940	980	730	720	620

測定箇所	低所			中 so			高所		
	下面	上面	壁面	下面	上面	壁面	下面	上面	壁面
西①	640	630	-	-	-	-	-	-	-
西②	690	660	-	-	-	-	-	-	-
東①	1350	930	-	900	950	-	-	-	-
東②	850	830	-	920	780	-	-	-	-
東③	960	770	-	730	690	-	-	-	-
南①	1240	920	920	850	710	700	650	690	660

シールドプラグ間に沈着したCs-137としては、両面を考慮する必要があるので、大凡 $1.3 \times 10^8$  Bq/cm<sup>2</sup>程度の汚染密度、総量では、約0.16 PBqであると推定。

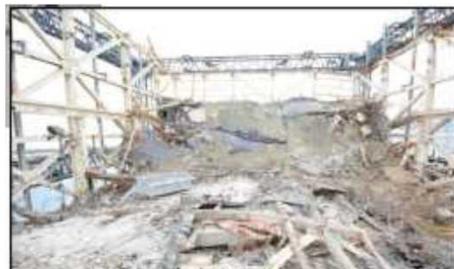
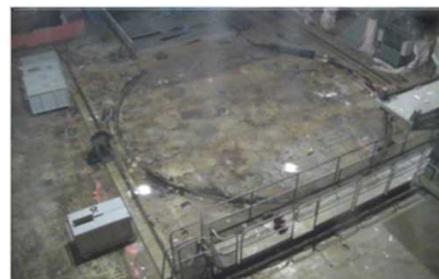
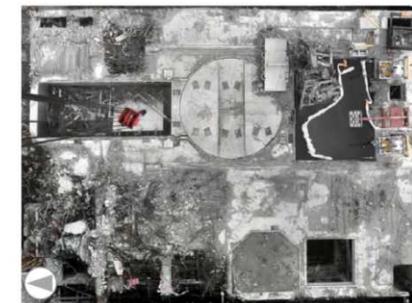
対象号機	1号機	2号機	3号機
シールドプラグの状態	3層とも大きなズレ 1層目に変形あり	外観上の大きな ズレや損傷なし	第1層に破損 中央部に30cm陥没
5階天井、壁、柱などの破損	大規模に破損	ブローアウトパネルの脱落程度	大規模に破損
5階天井、壁、柱の汚染	汚染あり 測定への影響度不明	ほぼ一様に汚染有り 測定に影響は小さい	汚染あり 測定への影響度小
シールドプラグ表面汚染の有無	有り 除染実績なし	有り 除染実績あり 880mSv/h⇒140mSv/h (プラグ中心1.5m高さ)	有り 除染実績あり 表層5mm程度はつり 800mSv/h⇒200mSv/h (プラグ中心5m高さ)
表面汚染レベル(線量のみ)	平均150mSv/h(表面) 平均100mSv/h(1.2m高さ)	平均114mSv/h(1.5m高さ)	平均50mSv/h(0.5m高さ) 平均200mSv/h(5m高さ)
高線量瓦礫の有無	有り 除染なし	有り 片付け進行中	ほぼ無し
選択した測定方法	GM計数管 (東京電力)	・鉛遮へい付きAPD ・ガンマカメラ	鉛コリメータ付き 半導体検出器
測定による汚染レベルの推定値	0.1PBq	40PBq	30PBq
