2号機シールドプラグ高濃度汚染への対応状況について

2021年9月9日

東京電力ホールディングス株式会社

1. 原子炉ウェル内調査について

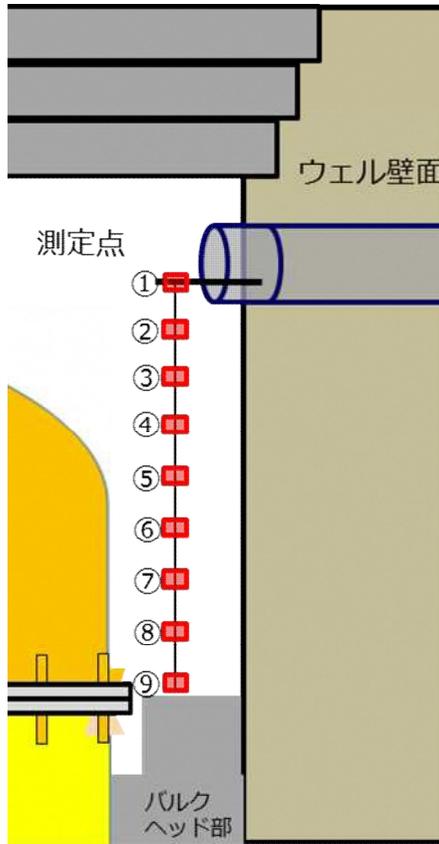
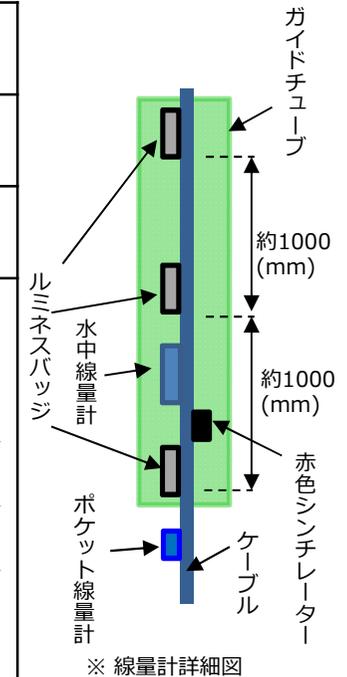
- 水中線量計で測定したウェル内の線量については、最大で530mSv/hであった。
- ポケット線量計およびルミネスバッジは、累積線量をウェル内滞在時間で換算した値であるため、参考値ではあるが、概ね水中線量計と同等の値であることを確認した。なお、赤色シンチレーターの測定値についても、コバルト60で校正しているため、参考値ではあるが、概ね水中線量計と同等の値であることを確認した。
- ウェル内の線量はウェル上部（測定点①）からウェル床面（測定点⑨）に向かって徐々に高くなる傾向であった。

測定ポイント	距離 (mm)	水中線量計	赤色シンチレーター※1	ポケット線量計	ルミネスバッジ
		線量当量率 (mSv/h)			
		5月20、24日測定	6月23日測定		
①	0	74.6	-		
②	500	150	-		
③	1000	330	-		
④	1500	300	280	下限値以下	上：約220※3
⑤	2000	310	-		中：約270※3
⑥	2500	380	-		下：約360※3
⑦	3000	440	-		
⑧	3500	530 (最大)	370	400±100 mGy/h※2	
⑨	4000	350	-

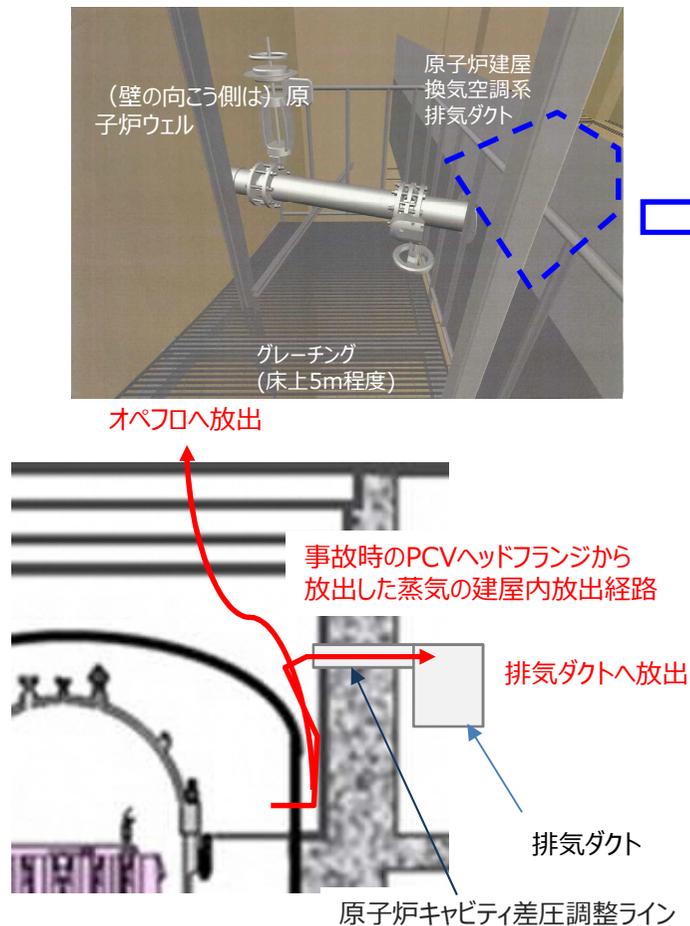
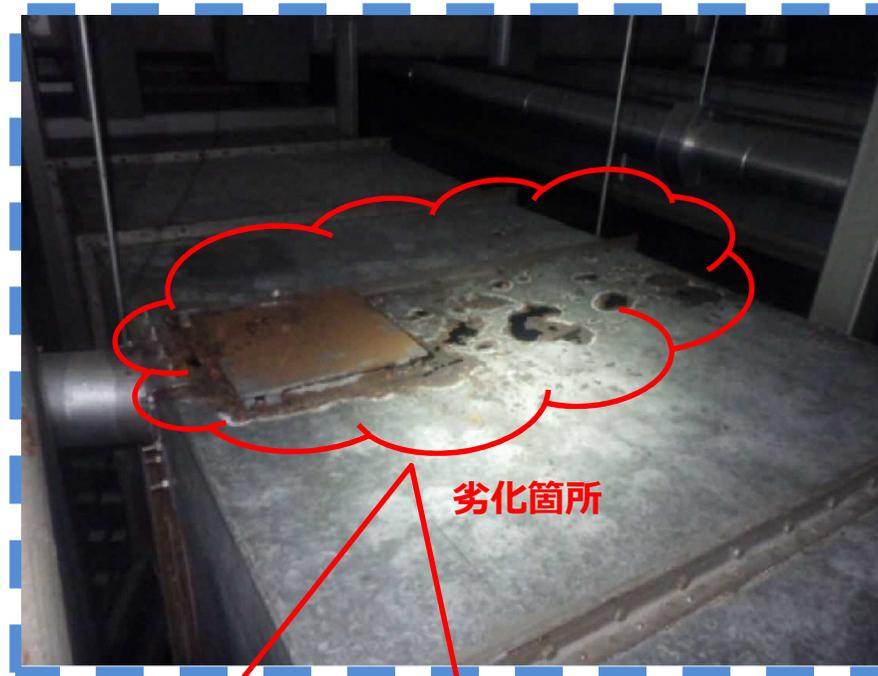
- 原子炉キャビティ差圧調整ラインから排気ダクトへの直線上の部分が劣化している（その他の箇所には大きな劣化は確認されなかった）。
- また、ダクト下部に高線量箇所が存在し、ダクト下部の（4m下の）床面付近にも高線量（100mSv/h）箇所を確認。

事故時にウェル内からダクトへ、水酸化セシウムを含んだ蒸気が流入したものと推測。亜鉛メッキが高温蒸気を受けた影響やダクトのアルカリ腐食等が考えられる。

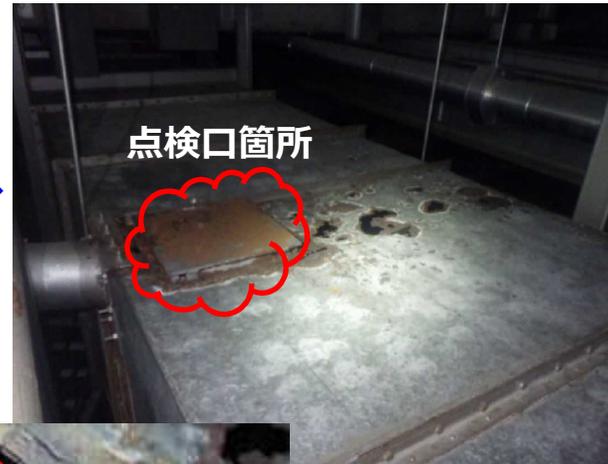
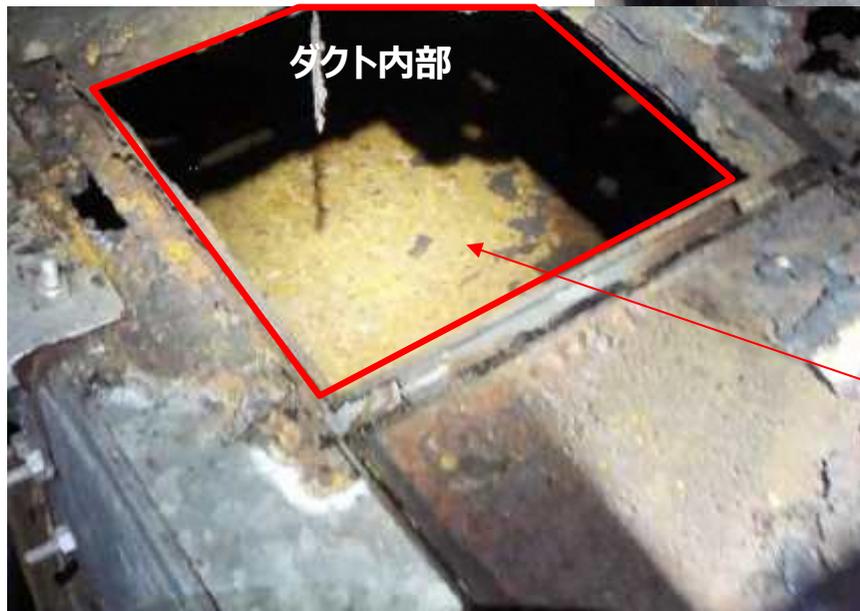
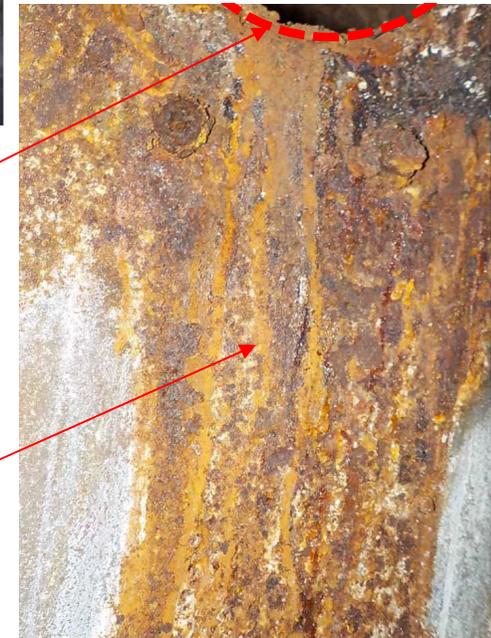
ダクト内部側面（配管側）写真

- ダクト内部の底面および側面には、黄色の付着物が確認された。

黄色
付着物

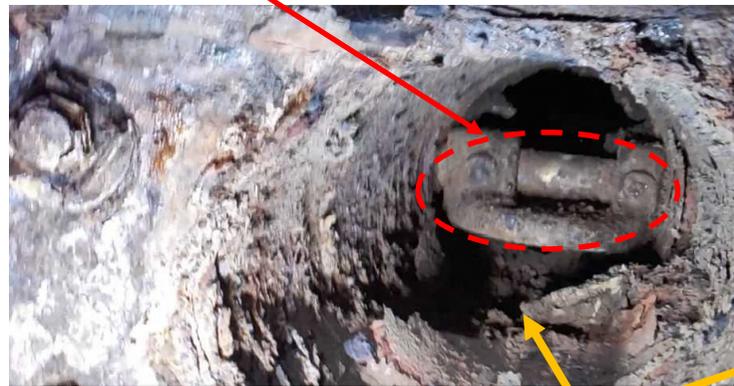
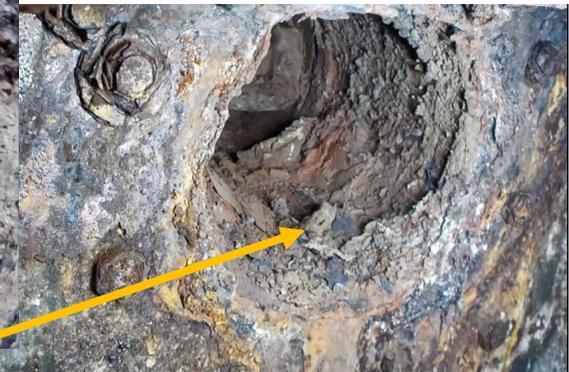
弁(BF2-18)

- 配管内部に堆積物が確認された。

配管内部の状況：堆積物が確認された。

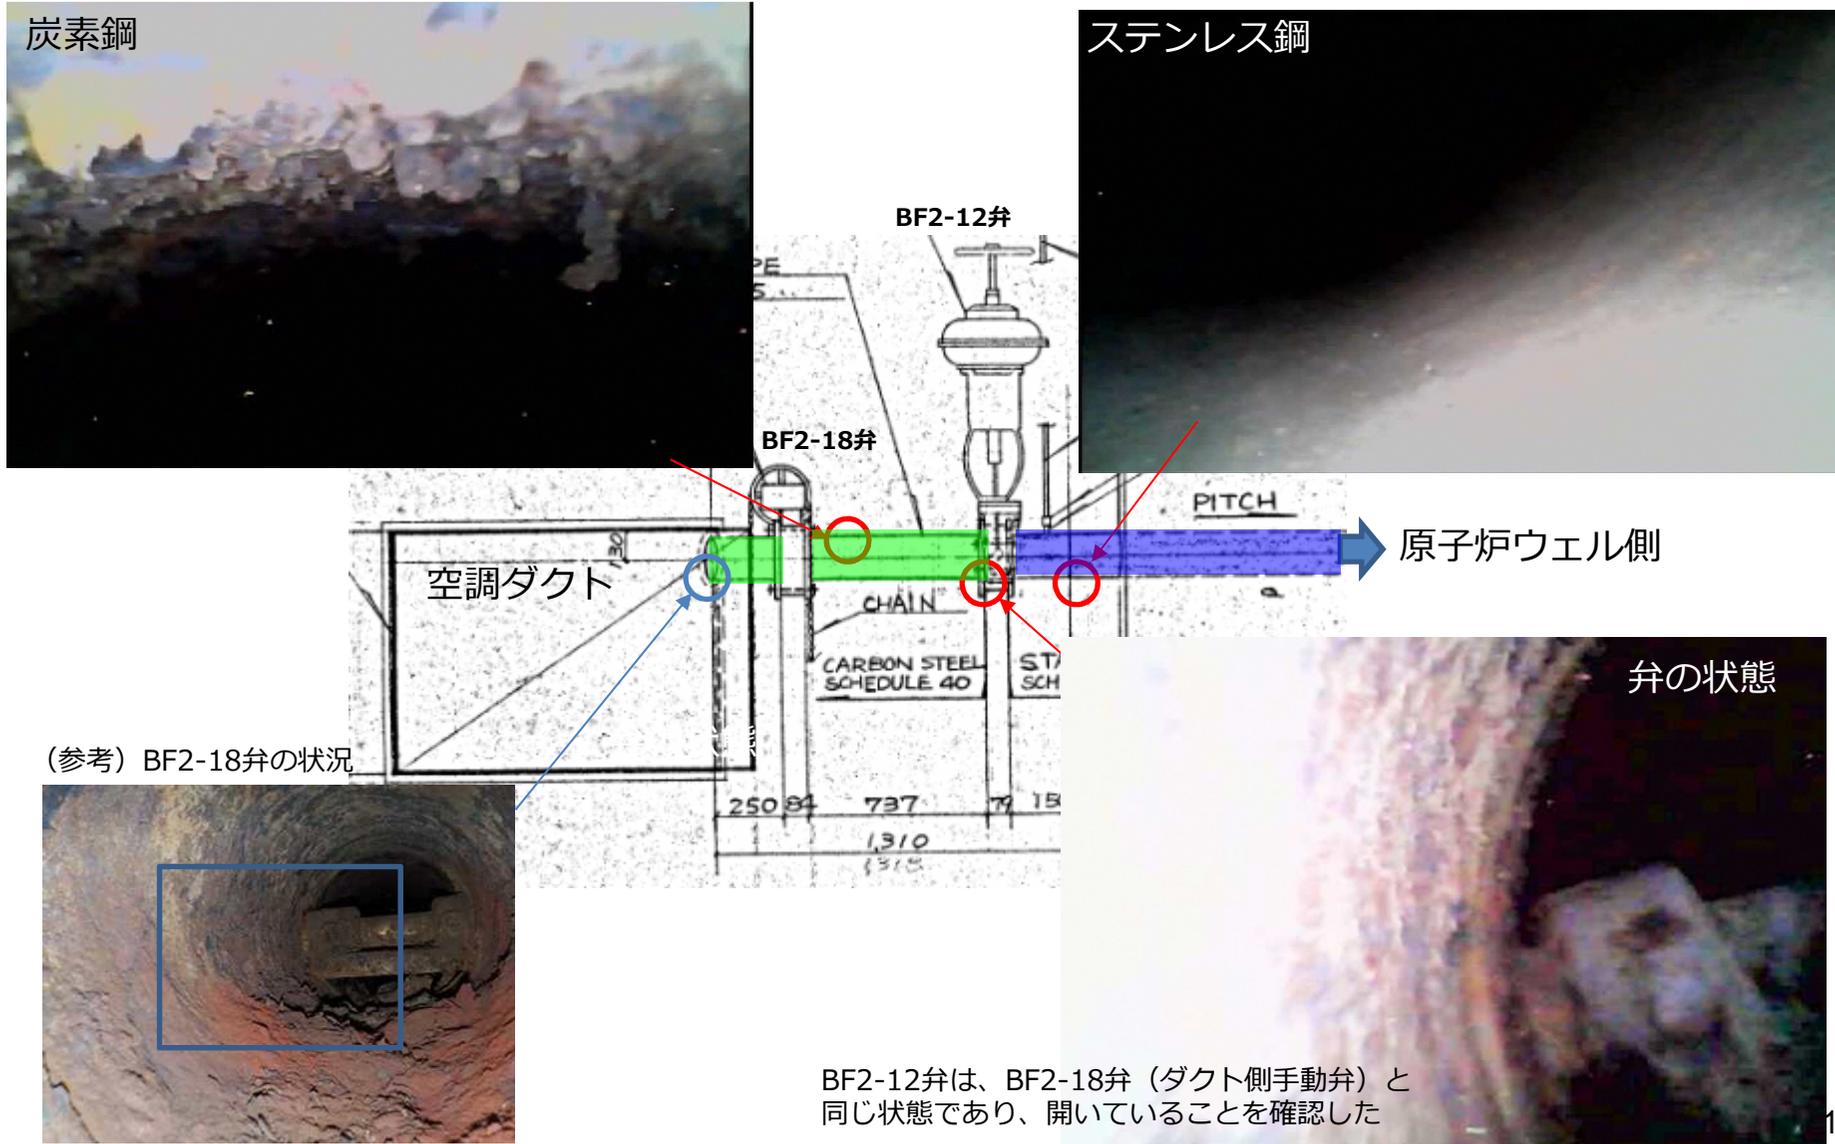
- BF2-12弁上流側配管（SUS）には、配管・弁箱（炭素鋼）にある肌荒れや堆積物は確認されなかった。
- BF2-12弁については、開状態であることを確認した。

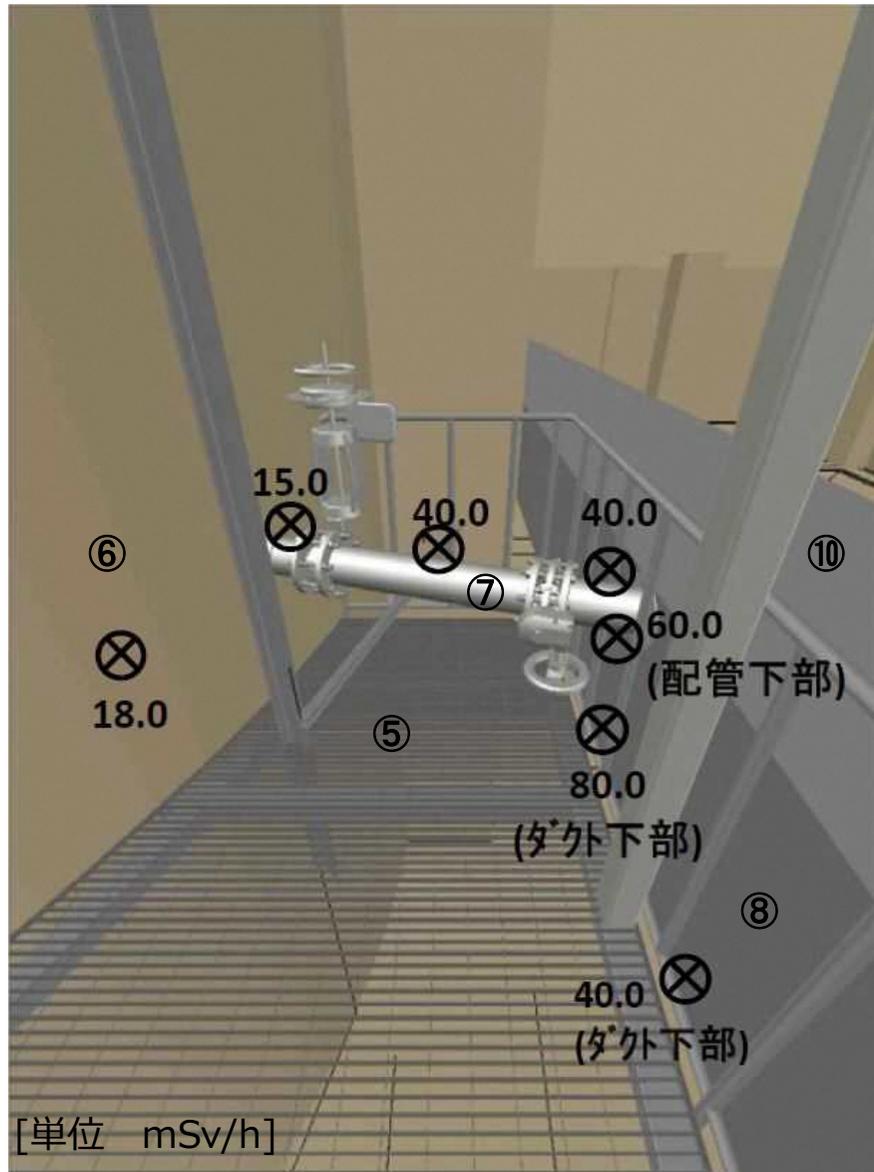
スミヤ採取場所	β (cpm)	α (cpm)	γ (mSv/h)	$\beta+\gamma$ (mSv/h)
⑤	>100000	0	0.15	10.0
⑥	>100000	30	0.14	5.0
⑦	>100000	50	0.16	12.0
⑧	>100000	0	0.15	8.0
⑩	>100000	0	0.14	7.0

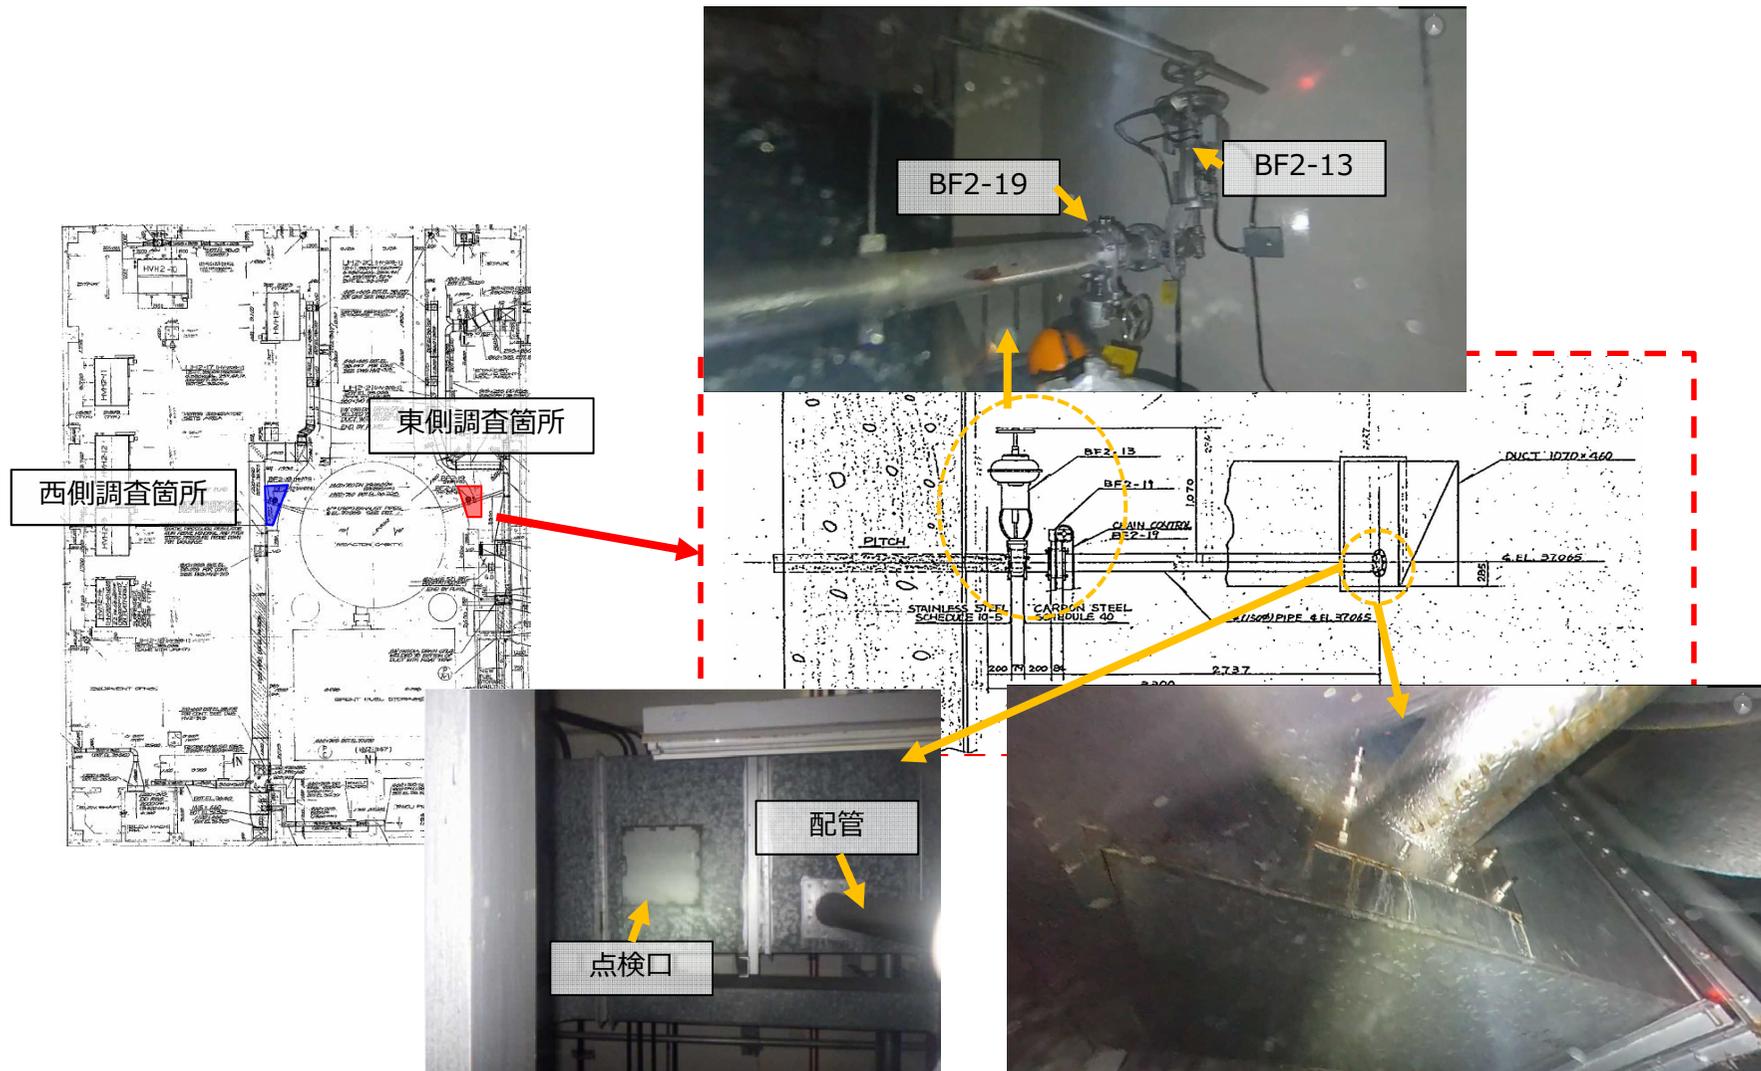
- 東側に敷設された原子炉キャビティ差圧調整ラインについて、現場調査を実施した。
 - 作業エリア（グレーチング）上の空間線量は約10mSv/hであった。※西側：約12mSv/h
 - BF2-13弁は、西側と同様に開状態であった。
 - ダクト側面、下部および点検口に、西側のような劣化は確認されなかった。

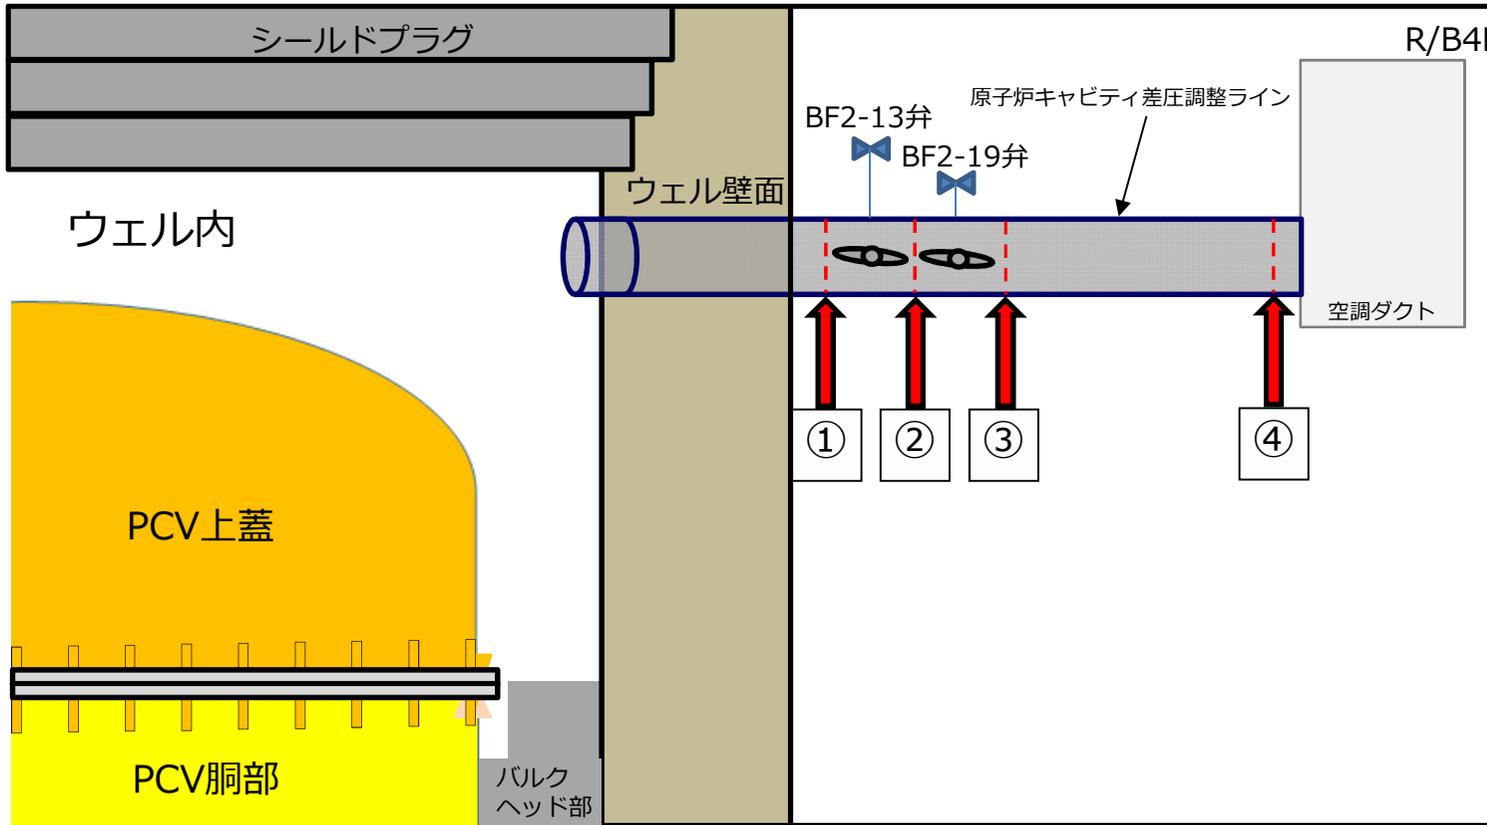
➤ 測定ポイント②の配管下部に、最大線量：51mSv/hを確認した。

測定ポイント		①	②	③	④
		PCV壁面～BF2-13弁間	BF2-13～BF2-19弁間	BF2-19弁～ダクト間	ダクト近傍
配管	上部(mSv/h)	13	41	25	18
	下部(mSv/h)	13	51	37	20

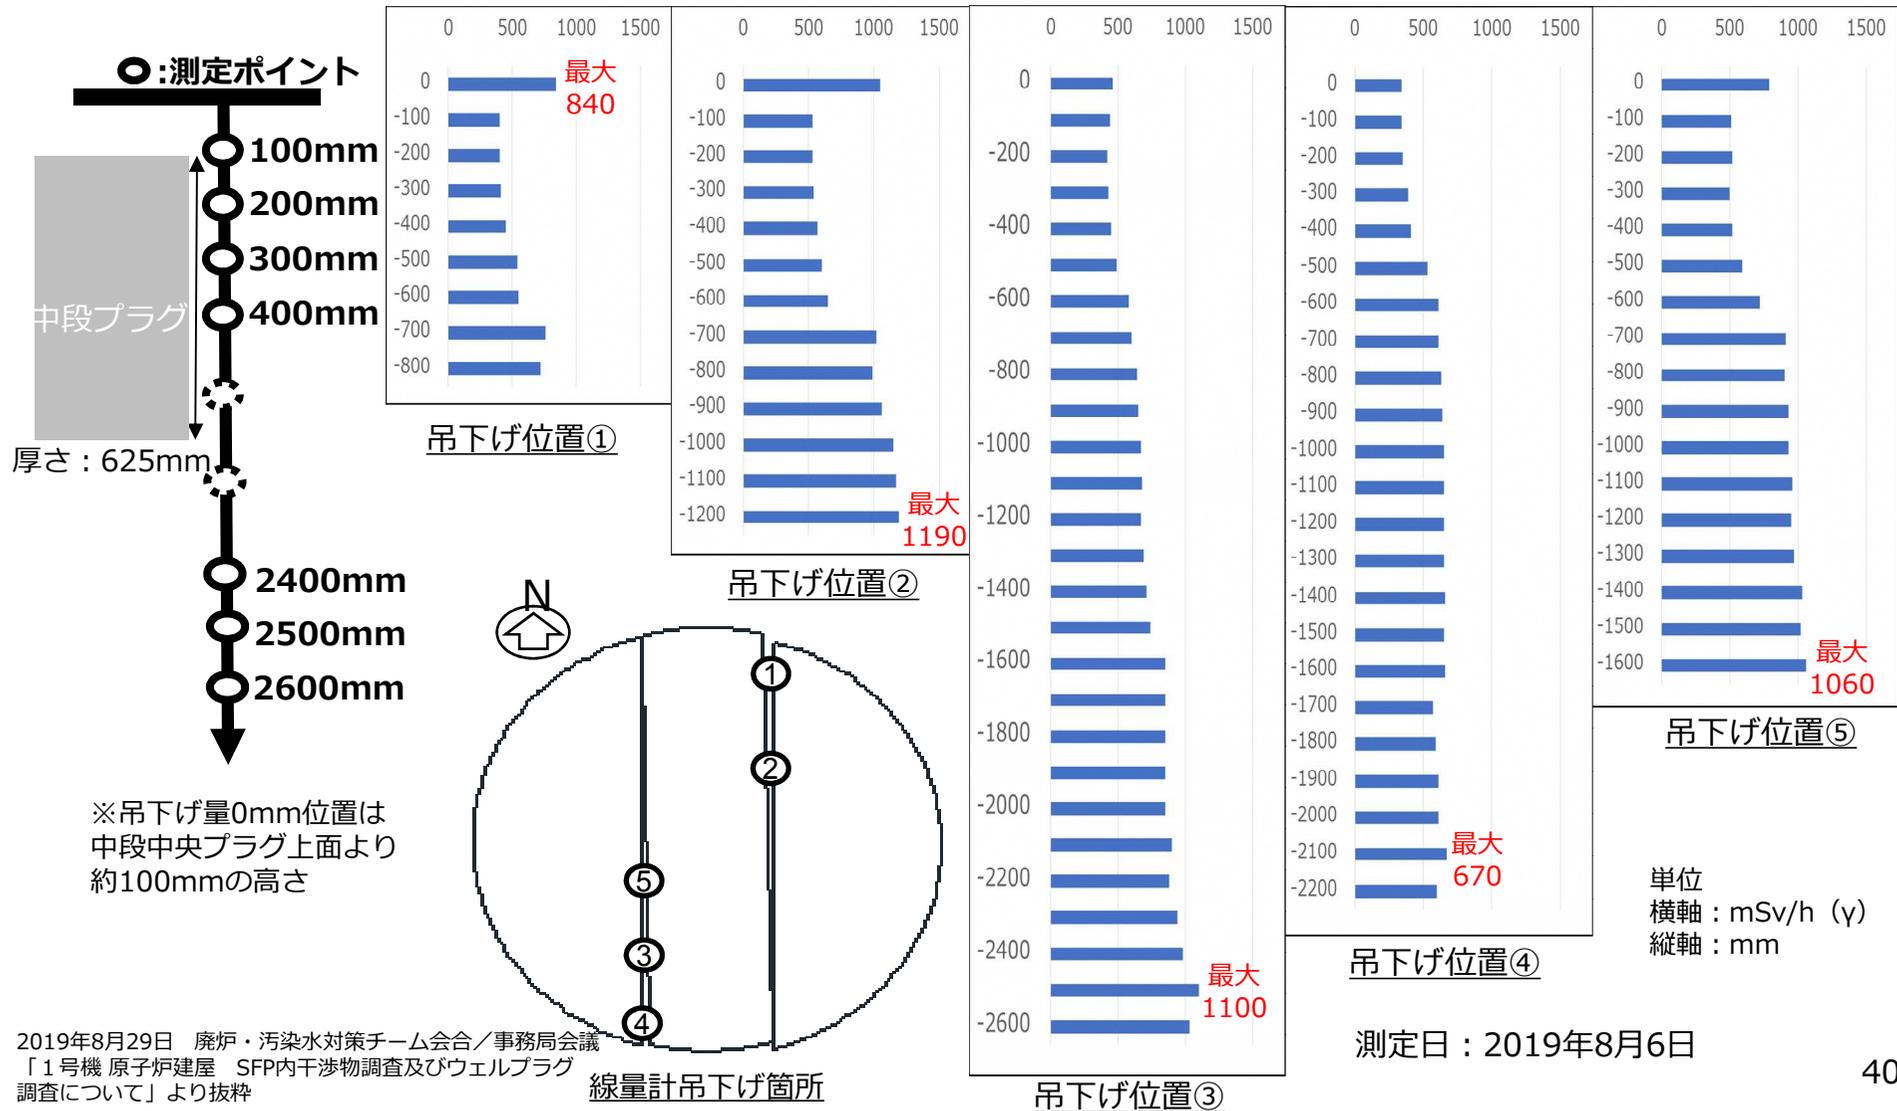
(参考) 1号機中段プラグ下線量測定結果

- 測定位置 (①~⑤) において、下段のプラグやガレキに接触しない範囲で線量計を吊下げて100mm毎に空間線量率を測定。
- 線量測定の結果、各測定位置共に、中段プラグより下側で高くなる傾向を確認。

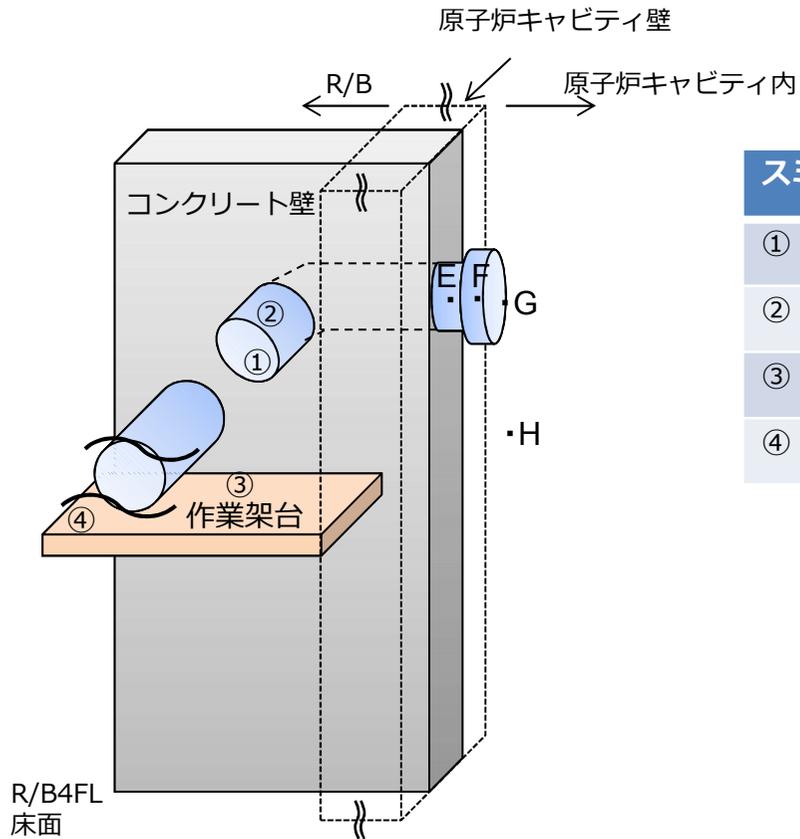
原子炉キャビティ差圧調整ライン
のスミア採取・線量測定箇所

スミア箇所	α放出核種	B+γ放出核種	備考
①	1.1×10	1.8×10^2	配管内面(切断部近傍)
②	3.5×10	$> 2.6 \times 10^2$	配管内面(エルボ部近傍)
③	検出限界値未満	$> 2.6 \times 10^2$	作業架台床面(配管直下)
④	検出限界値未満	$> 2.6 \times 10^2$	作業架台床面

測定箇所	線量測定値 [mSv/h]	備考
E	400	配管出口より10cm内部
F	700	配管出口より10cm内部
G	1100	配管出口
H	2600	配管出口下50cm
